Toppenvegen 7 E, 2318 HAMAR

**Meget flott og godt vedlikeholdt  
kjedet enebolig over 2 plan. Flere  
solrike uteplasser og bra utsikt.  
Garasje og elbil-lader!**

| Tilstandsrapport ..... | 45 |
| EL-rapport. .... | 75 |

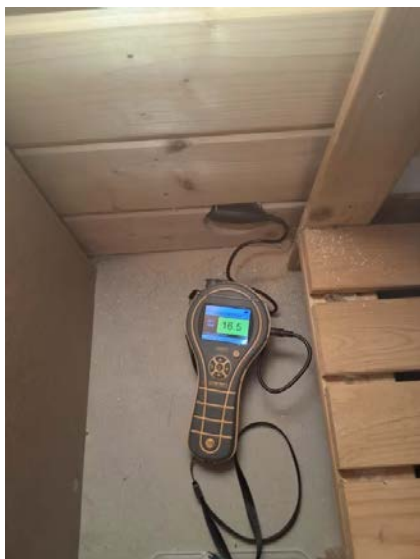
\* Rom under terreng: Ved fuktmåling i treverk i forbindelse med hulltaking, måles det et fuktinnhold som er over faregrensen for utvikling av skader, (piggmåling: 16,5 vektprosent). Det gjøres oppmerksom på at påføring og isolering på innsiden av grunnmur under bakkenivå er en utsatt konstruksjon hvor det er små marginer før skader oppstår. Hovedparten av rommene kan kun ventileres via åpning av vindu.

Det utført fuktmåling i utlektet veggkonstruksjon.

Det påviste fuktnivå gir grunn til å overvåke konstruksjonen for å se utvikling over tid, og eventuelt foreta tiltak for å unngå fuktskader. Bedre ventilering bør etableres.

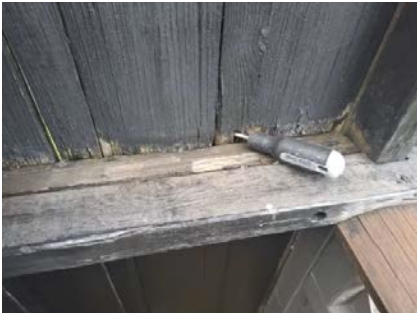
Det registreres råteskader i levegg og påbegynnede råteskader i rekkverket. Rekkverket blir målt til 86 cm. og er lavere enn forskriftskravet på 100 cm.

Råteskader i levegg.

Råteskadet trevirke må skiftes. For å lukke avviket vedrørende rekkverkshøyde må høyden på rekkverket heves til dagens krav på 100 cm.

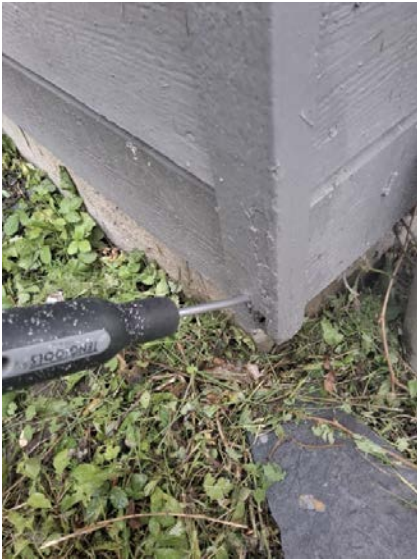
- \* Yttervegger: Det registreres stedvis råteskader i trekledning. Ingen luft og dreneringspalte bak trekledning, forholdet kan redusere levetiden til kledningen og påvirke veggkonstruksjonen negativt. Tilstanden inne i konstruksjonen er ikke kjent. Det er ikke manglende musetetting som følge av at kledningen ikke er luftet.

Det registreres noe råteskader på kledningen.

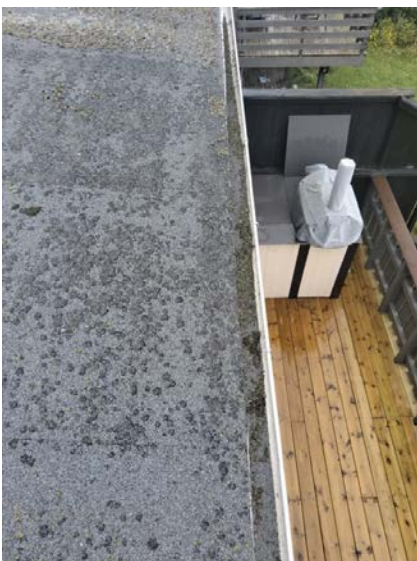
- \* Renner og nedløp: Det ble registrert buling/skade i nedløpsrør som er et symptom på frostspreng. Det er observert samlinger av shingel fra takpapp i takrennene, noe som kan medføre redusert funksjon på takrenner tetting av taknedløp. Rensking av takrenner anbefales som en vedlikeholdstiltak.

Takrenner er stedvis halvfulle med shingel.

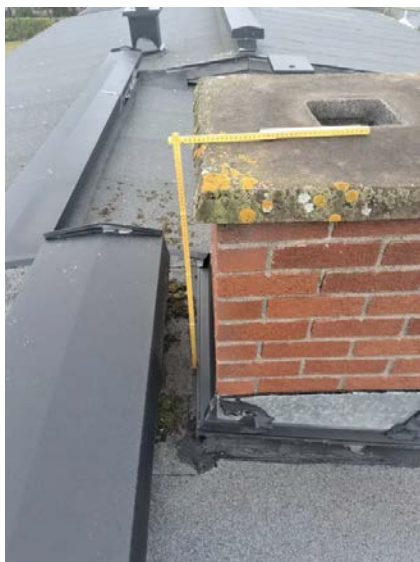
Pipebeslag har avflasset plastbelegg.

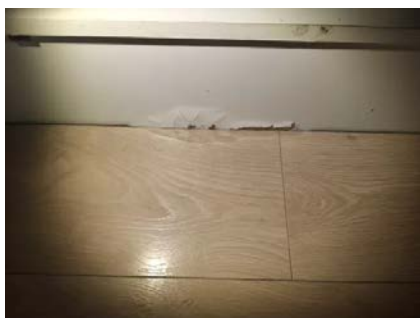
- \* Kjøkken: Deler av innredningen har bruksslitasje og skader. Det registreres fuktskader på innredning under vask, forholdet ses i sammenheng med en registrert lekkasje fra avløpsrør på kjøkkenvask. Forholdet vurderes å være av estetisk karakter.

Skadet kjøkkensokkel.

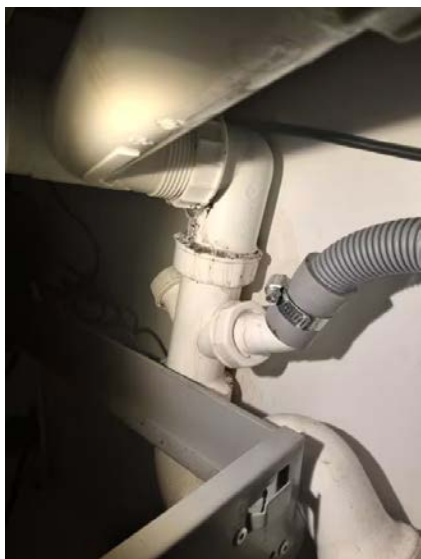
Det registreres en drypplekkasje fra avløpsrør på kjøkken.

På grunn av registrert drypplekkasje anbefales det at det blir utført utbedring av rørlegger.

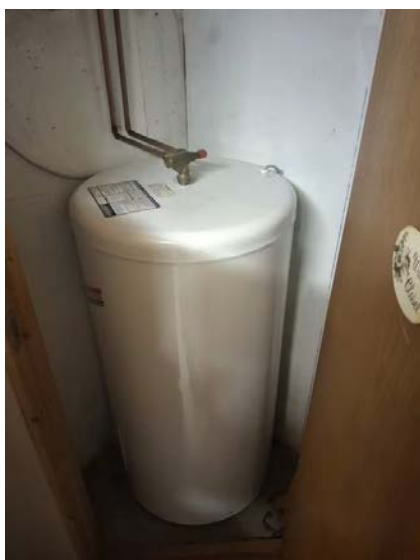
- \* Varmtvannsbereider: Varmtvannsbereider er plassert i rom uten sluk/overløp eller annen sikring mot fuktskader. Konsekvens kan være at det oppstår fuktskader hvis lekkasje fra varmtvannsbereider skulle oppstå. Bereideren er over 20 år og har derfor usikker restlevetid.

Varmtvannsbereder er plassert i bod i underetasje.

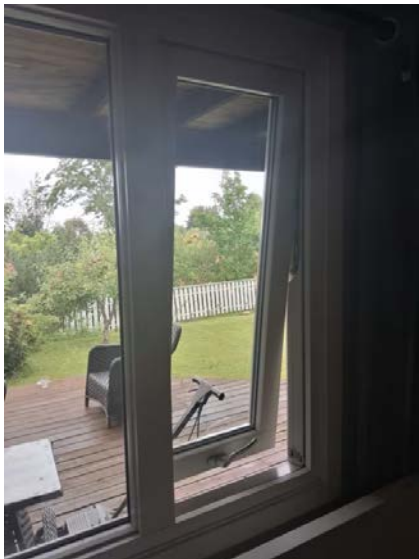
- \* Ventilasjon: Lite ventilasjon i boligen. Det er ukjent om ventilasjon/tilluft er tilstrekkelig. Ventilering ved åpning av vinduer bør påregnes.
- \* Våtrom: Selv om det er gjort oppgraderinger på våtrommet, er sluket ikke skiftet. Erfaringsmessig er dette en løsning som medfører økt fare for lekkasje/utettheter rundt sluket. TG2 er valgt for å belyse risiko, selv om synlige skader ikke er observert.

Ventilering med åpning av vinduer bør påregnes.

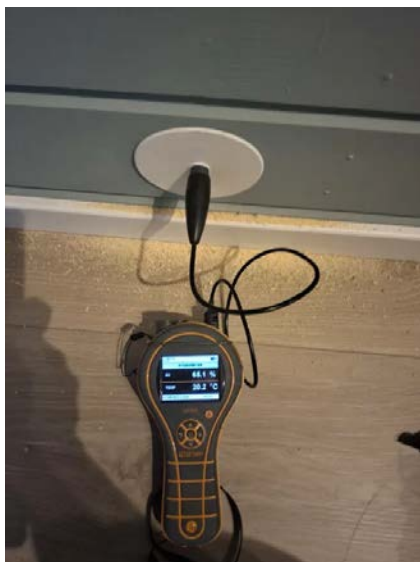
Bilde fra fuktmåling i veggkonstruksjon tilstøtende våtsone.

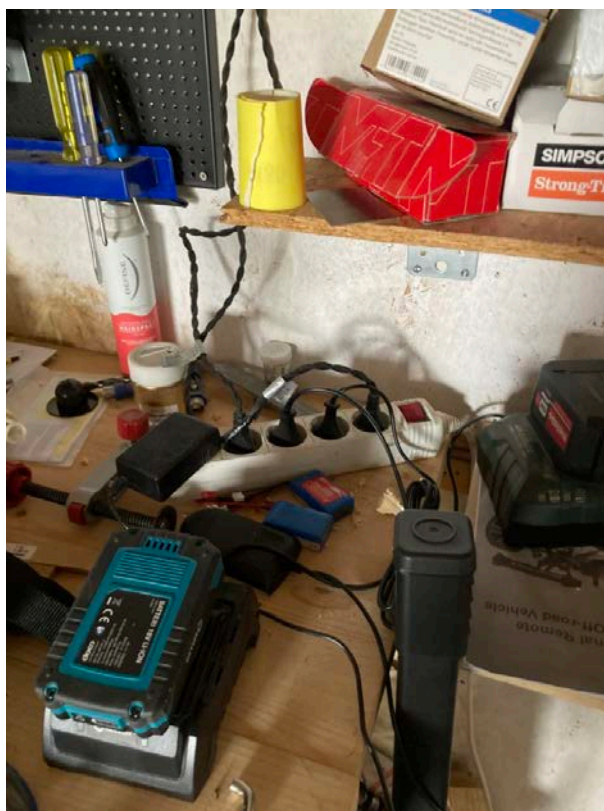
Skjøteledninger bør kun brukes til midlertidige formål, og faste uttak anbefales der det er mulig for en tryggere og mer permanent løsning. Hvis skjøteledning må brukes, unngå høye laster som kan føre til overbelastning, og sørg for at ledningen ligger mekanisk beskyttet og ikke direkte på gulvet der det er mulig. Ledninger med flere uttak som ligger under pulter utsettes ofte for mekanisk påkjenning under rengjøring og kan samle støv, noe som øker risikoen for varmgang og brann. Jf. FEL § 22.

Skjøteledninger fjernet av kunde.

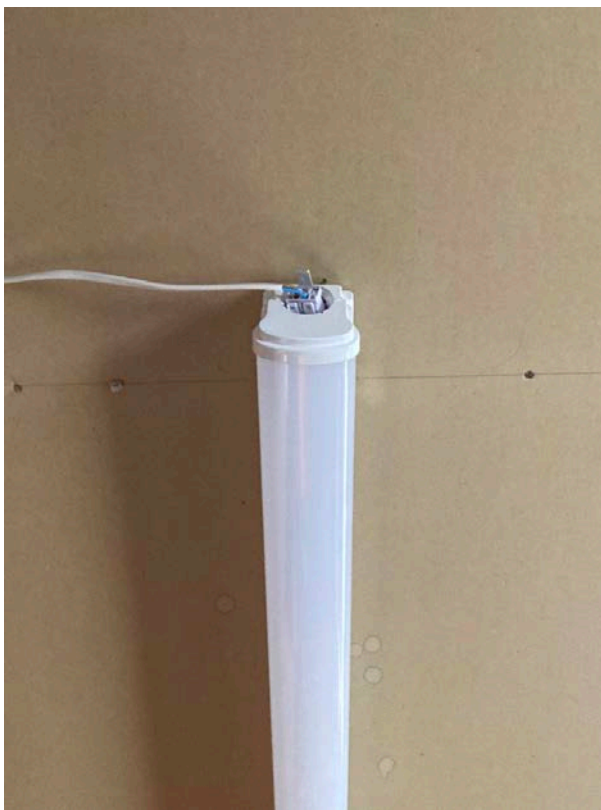
Anbefales lampe med fast tilkobling.

Lamper fjernet av kunde. Ok

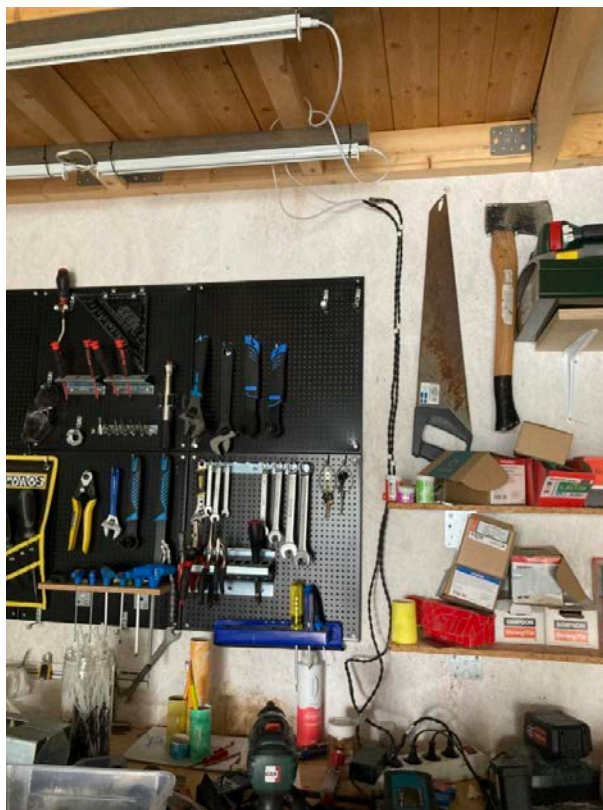
Her bør det monteres lamper med fast tilkobling ikke via skjøteledning igjennom dør.

Lamper fjernet av kunden. Ok.

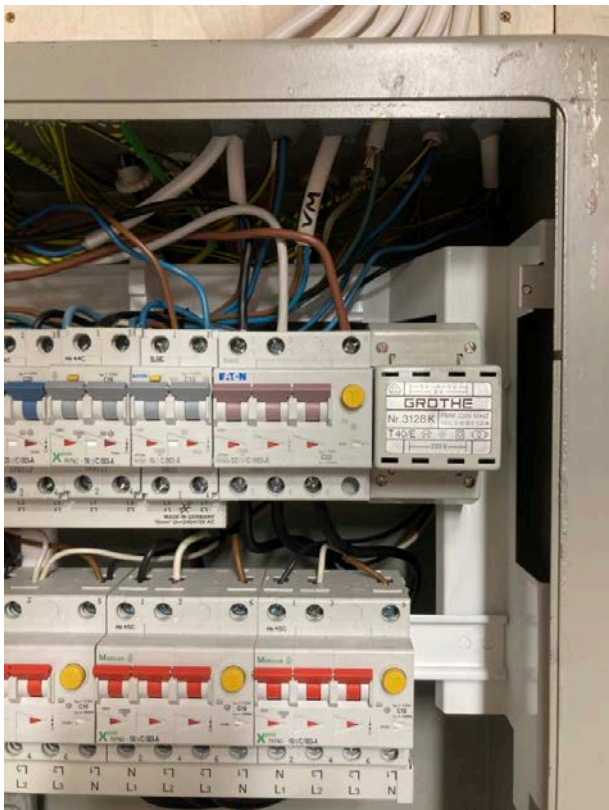
Jordfeilbryter for el bil lader løser ikke ut innenfor riktig utløser strøm. Kurs 9

Målt mellom feil faser. N fase var tilkoblet i lader. Ok

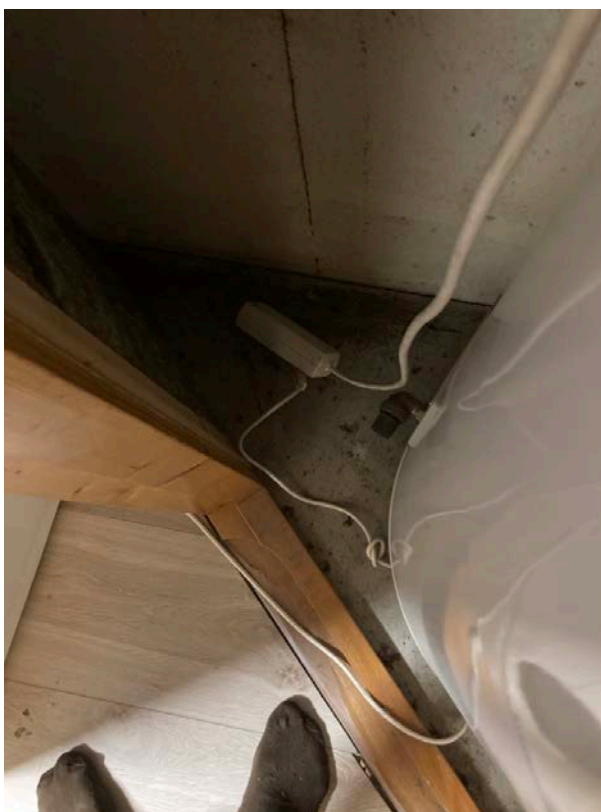
Skjøteledning brukt på kjøleskap igjennom dør utsatt for skade itillegg. Her må ny fast stikk monteres ved kjøleskap.

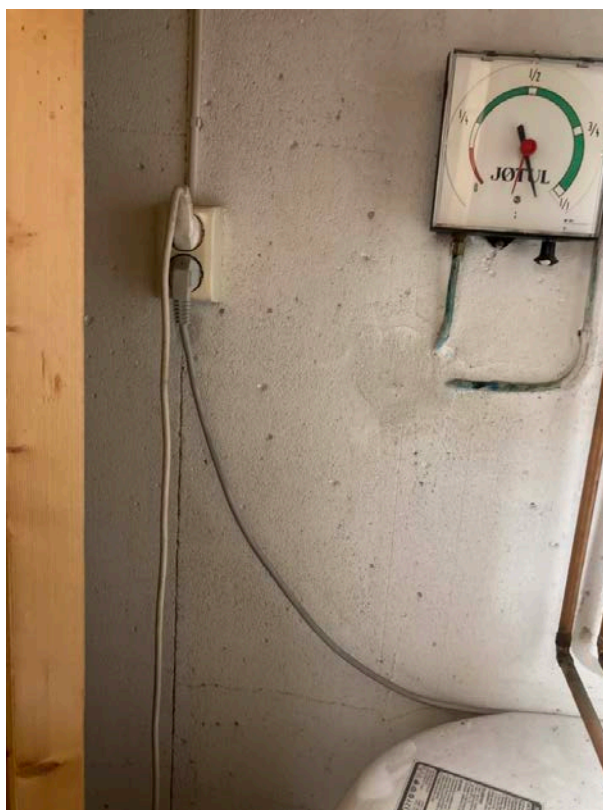
Det anbefales at varmtvannsbereder tilkobles som fast installasjon via en sikkerhetsbryter som tåler berederens last over lang tid. Til info så skal bereder installert etter NEK400:2010 og som er over 2000 watt, ha fast tilkobling. Dette kravet ble endret i NEK400:2014 til å gjelde fra maks effekt 1500 watt. Jf. FEL § 22.
