Tilstandsrapport

Enebolig

Jernbanegata 34B , 7600 LEVANGER

Befaringsdato: 23.04.2026

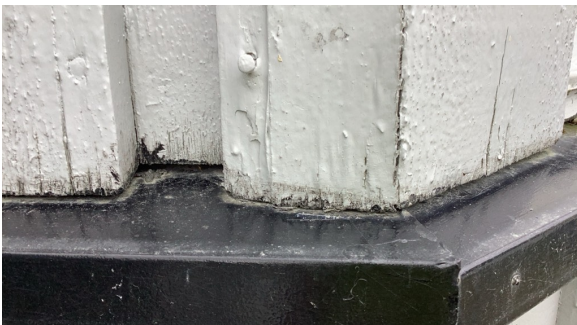
Vurdering av avvik:

- Det er avvik:

Til orientering: Uten tilstrekkelig lufting bak bordkledningen kan fuktighet som trenger inn bak bordene eller gjennom veggene innenfra ikke tørke opp.

Fortløpende vedlikehold samt utbedre smådyrsperre bak kledning.

Nærmere undersøkelser.

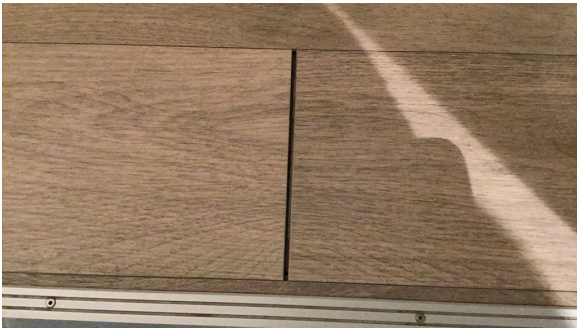
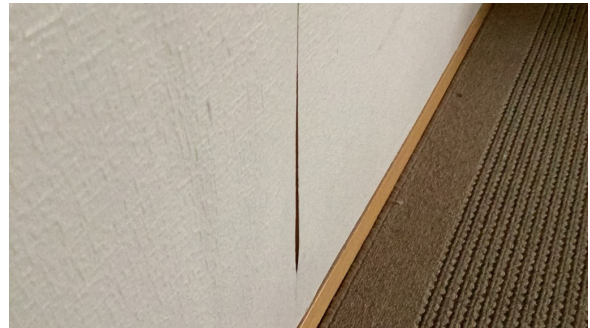
! TG 2 Etasjeskille/gulv mot grunn

- Det er målt høydeforskjell på mellom 15-30 mm gjennom hele rommet. Tilstandsgrad 2 gis med bakgrunn i standardens krav til godkjente måleavvik.

Tilfeldig kontroll av horisontalplanet på gulv viser et avvik på 20mm.

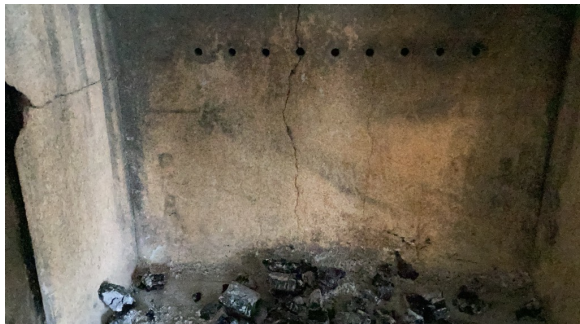
Vurdering av avvik:

- Pipevanger er ikke synlige.
- Det er påvist sprekker i ildfast stein inne i ovnen.
- Mer enn halvparten av forventet brukstid er passert på pipe.

- Pipevanger må gjøres tilgjengelig.
- Tidspunkt for piperehabilitering nærmer seg.
- Skadet stein i ovnen må skiftes ut for å lukke avviket.

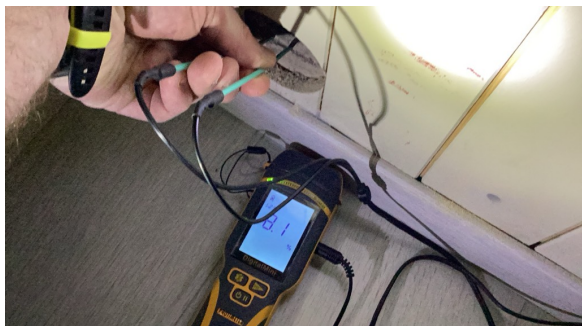
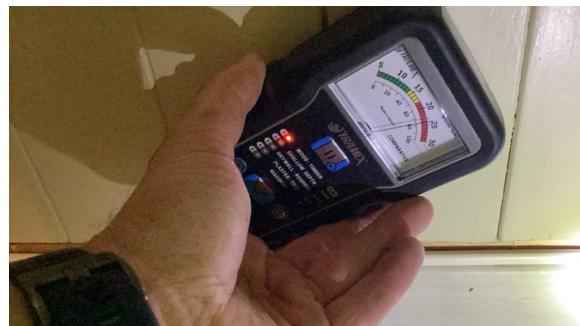
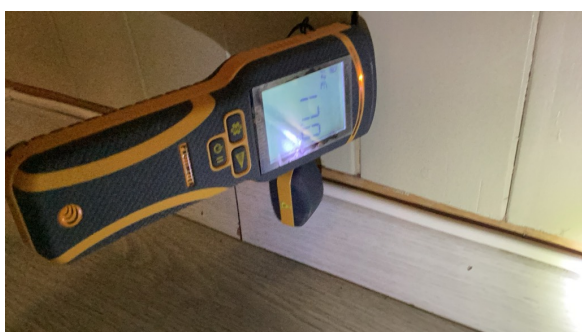
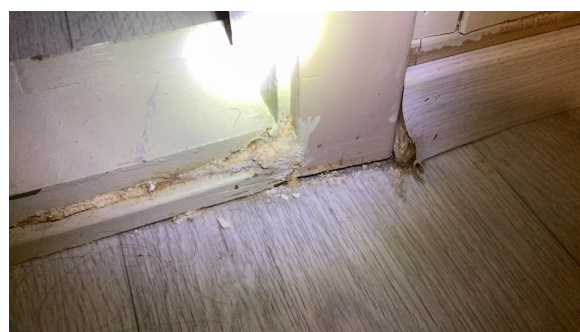
TE2 Rom Under Terreng

Ved søk med kapasitiv fuktindikator ble det registrert forhøyede fuktverdier på fritt eksponerte murvegger og gulv. På den tiden huset ble bygd, var det ikke vanlig med fuktsikring mot grunnen. Jordfukt vil derfor trenge inn.

Utforede og kledd yttervegger i kjellere er erfaringsmessig en risikokonstruksjon, ofte beheftet med skjulte skader.

Piggmålinger i trepanel på utforet vegg viser verdier opp mot 17%, dette betraktes som fuktig trevirke.

Fortløpende vedlikehold og observasjon av rom under terreng anbefales.

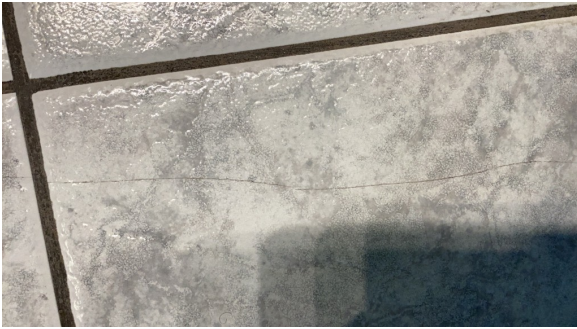
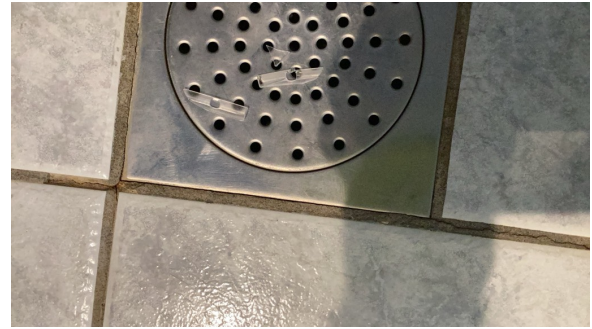
- Det er mulighet for at det kan forekomme vannlekkasje på våtrommet hvor vann ikke vil gå til sluk.
- Det er påvist at flisfuger har riss/sprekker.
- Det er påvist sprekker i fliser.

Det ble registrert oppsprekking flisefuge på gulv ved sluk.

Sprekk i flis på gulv.

- Eventuelt lekkasjevann fra utstyr utenfor dusjsone vil ikke ha en naturlig vei til sluket. Dette kan føre til at vann samler seg på gulvet og potensielt renner ut av rommet eller trenger inn i konstruksjonen.
- Fuger bør skiftes ut.
- Slike riss/sprekker kan indikere bakenforliggende fuktskader, og konstruksjonen bør observeres jevnlig for å vurdere utvikling.

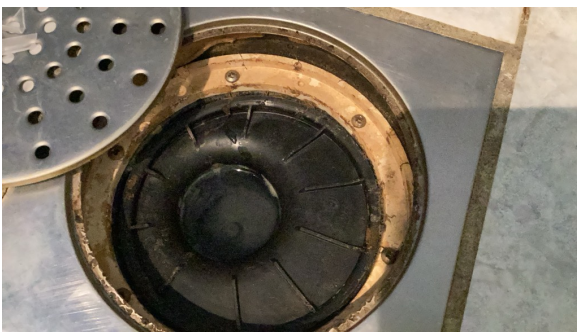
LOFT > BAD

Ukjent alder og restlevetid på sluk og membran med de begrensninger dette medfører. Eldre sluk av plast er ofte utsatt for lekkasjer og særlig i overganger. Eventuelle lekkasjer kan medføre fuktskader på tiliggende konstruksjoner.

- Det er viktig å merke seg at levetiden til en membran varierer basert på kvalitet, installasjon og bruk. Eldre membraner kan bli sprø og sprekke opp, noe som fører til at de mister sin vannettende funksjon. Dette kan resultere i vannlekkasjer gjennom vegger og gulv og fuktskader.
- Overvåk tilstanden jevnlig. For å få tilstandsgrad 0 eller 1 må tettesjiktet skiftes ut, men tidspunktet for når dette er nødvendig er vanskelig å si noe om.

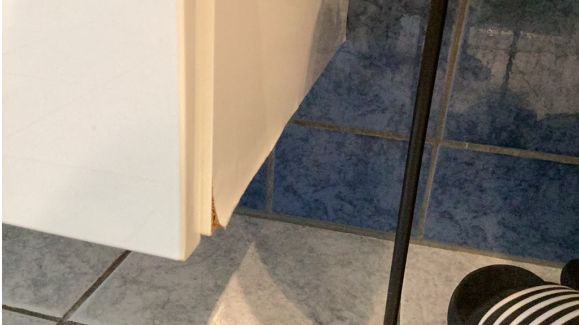
LOFT > BAD

Mangler fuging overgang vegg servant, dette er uheldig med tanke på vannsøl og fukt som vil trenge inn mellom servant og vegg.

Lokale utbedringer.

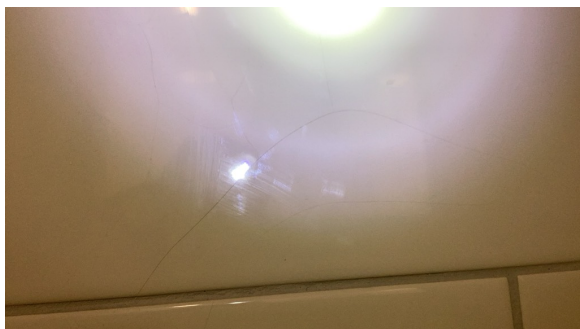
KJELLER > BAD

Registrert krakelering/oppsprekking i fliser over WC.

Lokal utbedring.

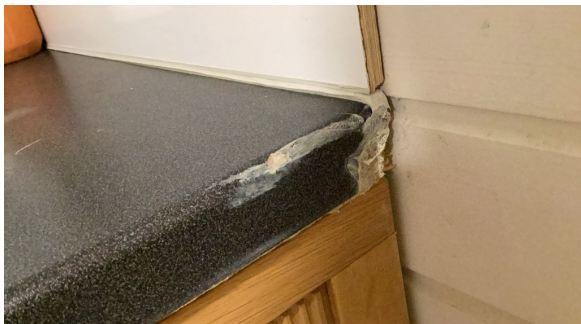
Det ble registrert skade i benkeplate ved vask

Lokal utbedring.

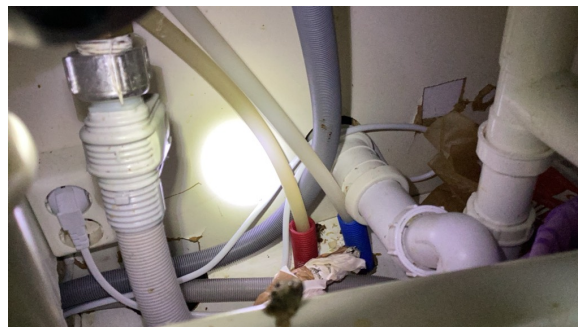
- Rørkurser på rør-i-rør system bør merkes.
- Det må monteres tettemuffer i enden av varerørene.

Manglende tettemuffer.
