# Tilstandsrapport - NS 3600:2018

## Trøffelveien 62

4825 Arendal

**Rapport kode:** 840831  
**Opprettet:** 07.04.2026  
**Utskrift:** 09.04.2026

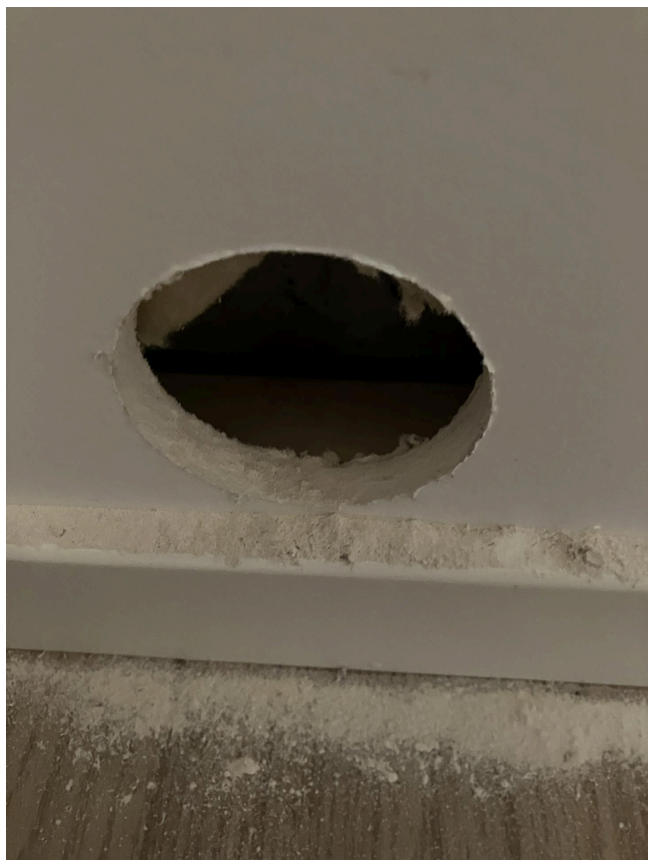
Hulltaking utført i bunnen av vegg nord inne i garderoben, ingen fukt målt her.

Hulltaking.

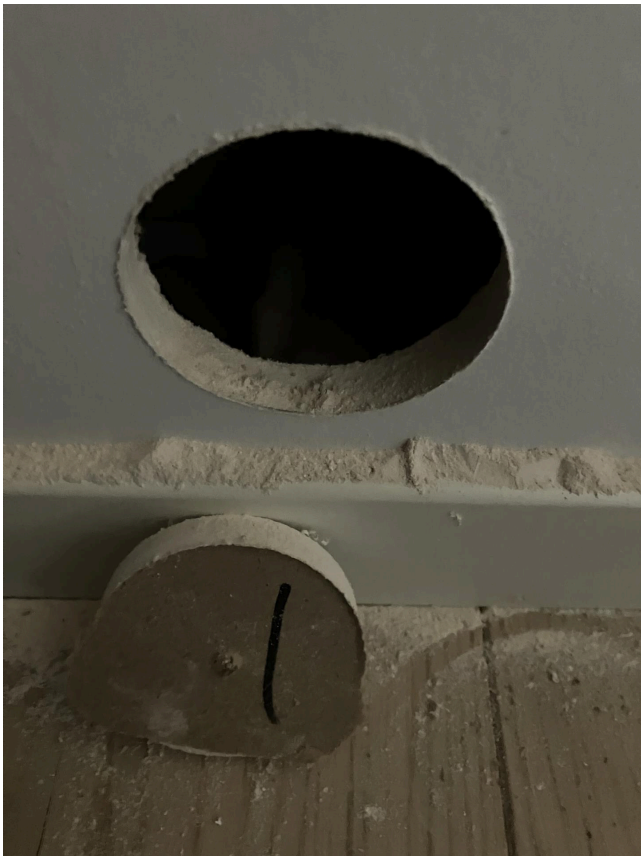
Kontroll utført i tilliggende konstruksjoner og selve rommet, ingen fukt målt ved beferingen.

Hulltaking er utført i fra gangen.

Hulltaking.

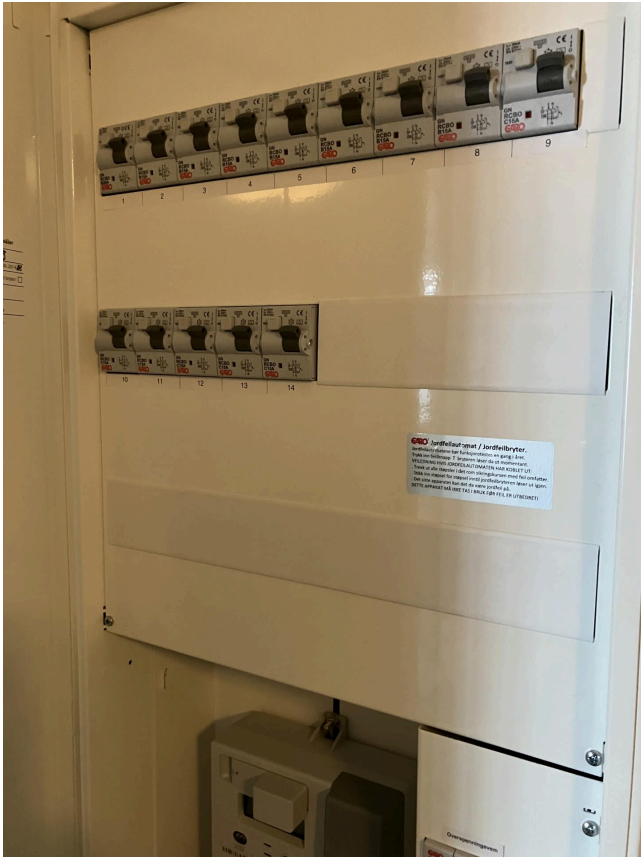
Sikringskap montert i vaskerommet på vegg nord ende vest.  
Hovedsikring 40 ampere, 14 kurser.

Sikringskap.
