# Tilstandsrapport

Boligbygg med flere boenheter
-

Bokfinkvegen 12, 2209 KONGSVINGER
-

Befaringsdato: 06.12.2024

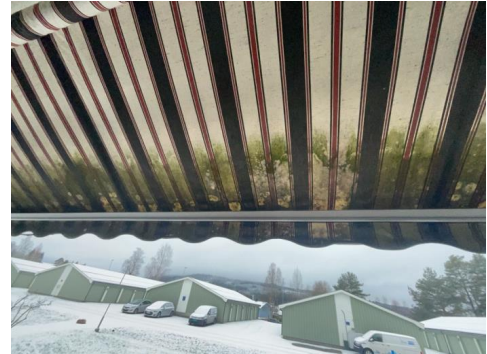
### TG 2 Balkonger, terrasser og rom under balkonger

Markiseduken et slitt med missfarge/jordslag.

Skifte markiseduk.

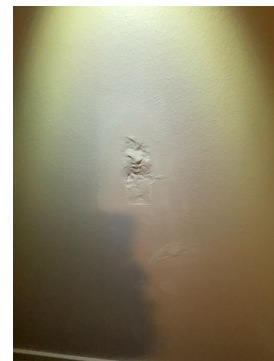
Normal tilstand, men en synlig en sparkling i soverom og liten svelling i laminatskjøt stuegulv.

Synlig sparkling

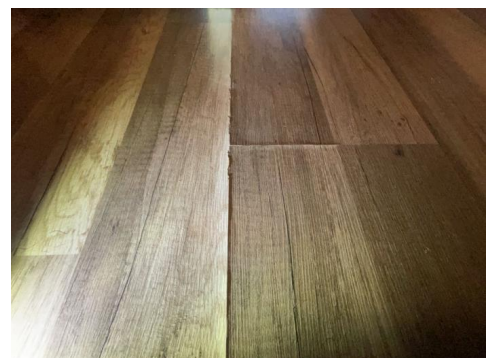
Svelling stuegulv

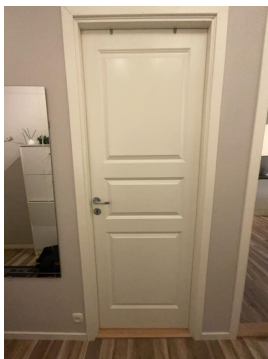
## TG 2 Innvendige dører

Kjøkkendør tar litt i terskel og soveromsdør mindre i karm.

- Enkelte dører må justeres.

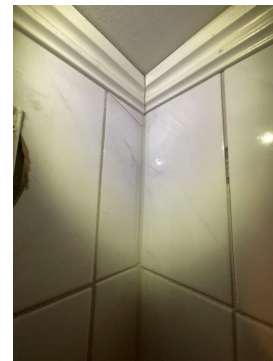
2 flis med sprekk øverst mot taklist i hjørne ved avtrekksventil, den ene mot stue har også løsning/bom og oppsprekk i fuge. Mindre forvitring i fuge mellom servant og toalett.

2 sprekker mot taklist og flis til høyre løs

For utbedring må flisene skiftes ut.

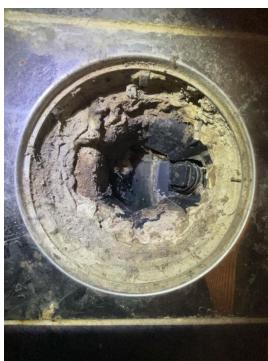
Sluk

- Sluket må sjekkes og rengjøres jevnlig.

Innhent dokumentasjon om mulig. Våtrommet er vært fungerende med løsningen, men anbefaler fortsatt bruk av lukket kabinett mtp. ukjent utførelse.

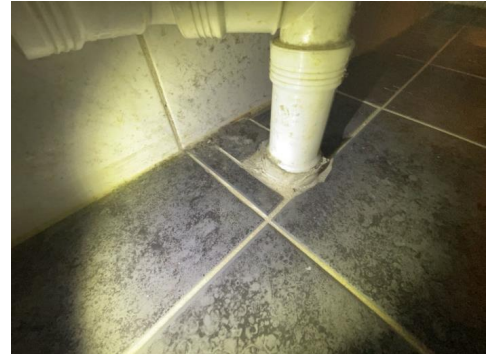
Eksempel rørgjennomføring

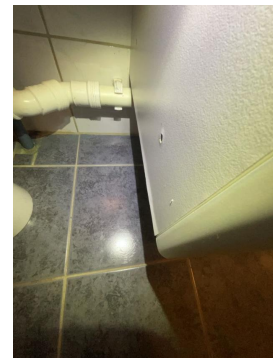
Marginal svelling i bunn servantskrog uten spesiell betydning.

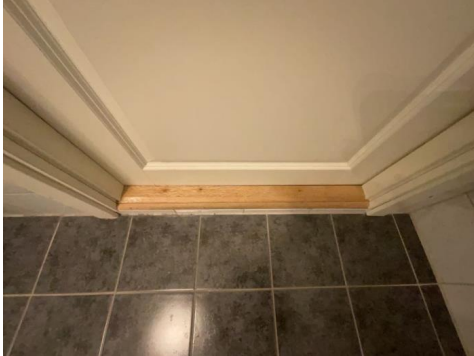
Ikke tilluft spalte under dør

- Det bør etableres tilfredsstillende tilluft til våtrom f.eks. luftespalte ved dør e.l.

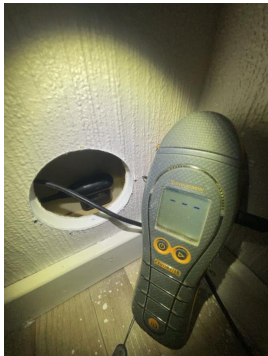
Hulltaking er foretatt i innerhjørne stuevegg mot innredning/dusjvegg, Det er ikke påvist avvik eller forhøyede verdier ved fuktmåling i vegg/svill.

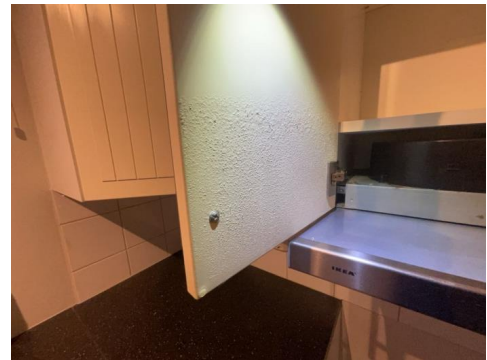
Svelling bakside skapfronter ved ventilator

Optimalt bør utkast fra ventilator føres ut, men det er restriksjoner mot dette i borettslaget. Utkast fra ventilator bør føres ut av skapet f.eks. med rør til toppen av skapet.
