# Tilstandsrapport - NS 3600:2018

## Ingeniør Waadens gate 20

3660 Rjukan

**Rapport kode: 995110**

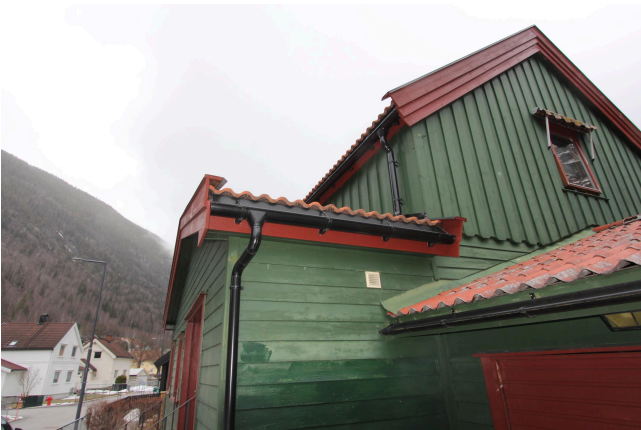
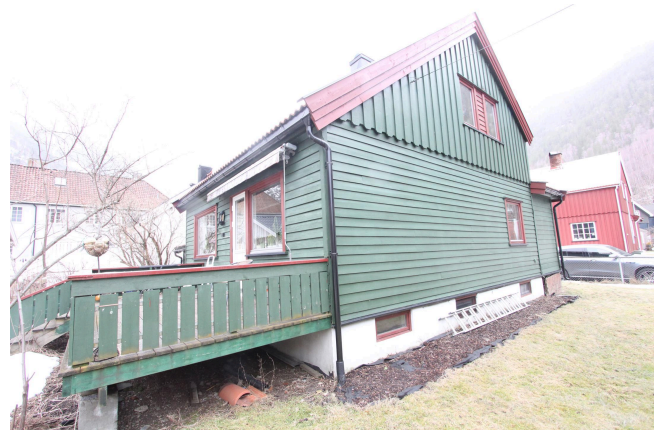
Nedre dels av utvendig fasade med liggende kledning, øvre del med stående kledning, alle utvendige overflater overflatebehandlet. Det er registrert noen antydning til slitt overflatebehandling, noen sprekker med mindre råteskader registrert ved stikkprøver på hjørnebord som forventet etter alder og betrakte.

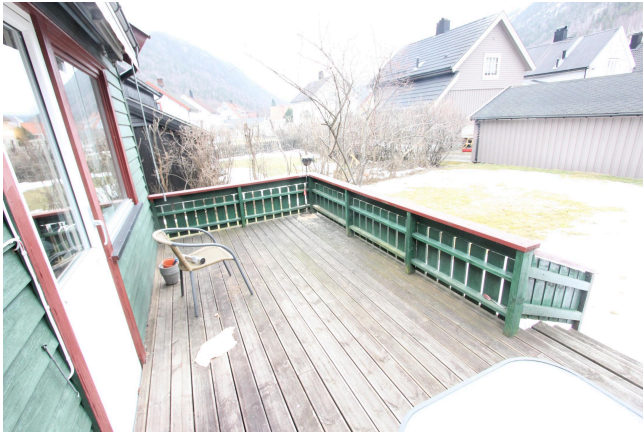
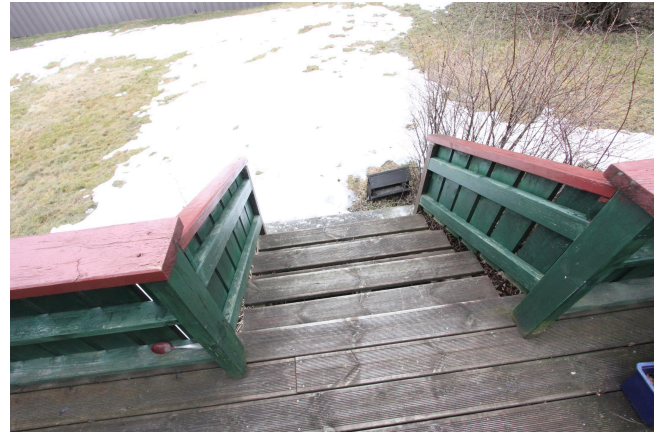
Terrassen er oppført på Leca-pilarer med dragere og gulvbjelker, samt spilegulv. Rekkverket er utført med stående, malte spiler og toppbord. Det er registrert enkelte avvik knyttet til spennvidde på bjelker og rekkverkshøyde i forhold til dagens krav. Overflatebehandlingene fremstår med noe slitasje.

Det er registrert noen avvik på spennvidden på bjelker og høyden på rekkverk etter dagen krav

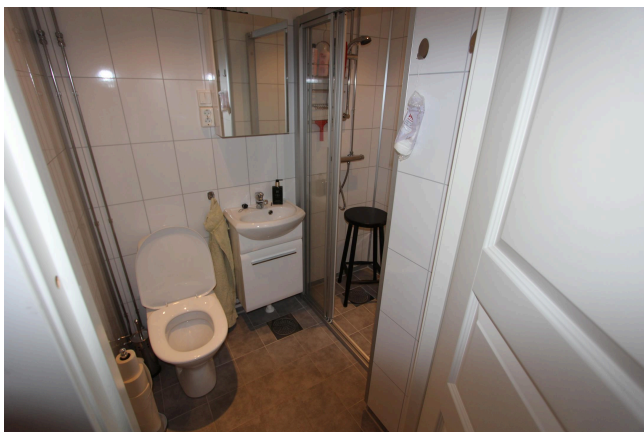
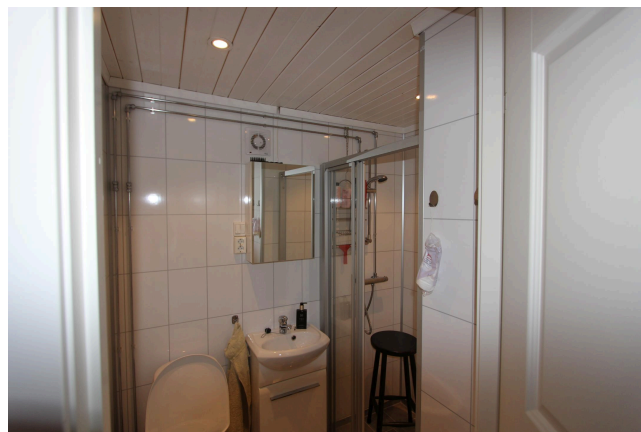
Gulv tildekket med fliser, gulv overflaten er nivellert for sjekk av fall retninger til sluker. Det er registrert avvik på fall til sluk i begge våtsoner på badet. Innvendig i dusj sonen er det registrert fall til sluk på 6 mm, det er videre registrert motfall innvendig på hjørneflis som ikke vil renne til sluk. Våtsonen utenfor dusj er registrert tilnærmet flatt gulv med manglende vannsikret dørterskel. Noen punkter med antydning til bom i gulv flis

Gulv er registrert med avvik på fallretninger og vannsikring til dørterskel. Registrerte avvik tilsier fare for vann liggende på gulv ved vannsøl. Avviket kvalifiserer til TG3 men pga av sikret hoved våtsonen ved dusj med skyvedører vil dette begrense vannsøl på gulv utenfor dusjnisen.

Veggene er kledd med våtromsplater, montert mot vannbeskyttende list i overgang mellom sokkelflis og veggplater. Det er registrert ujevnheter i vannbeskyttende list og fuger. Videre er det observert mangelfull tilpasning av våtromsplater mot hjørnelister, med synlige gliper.

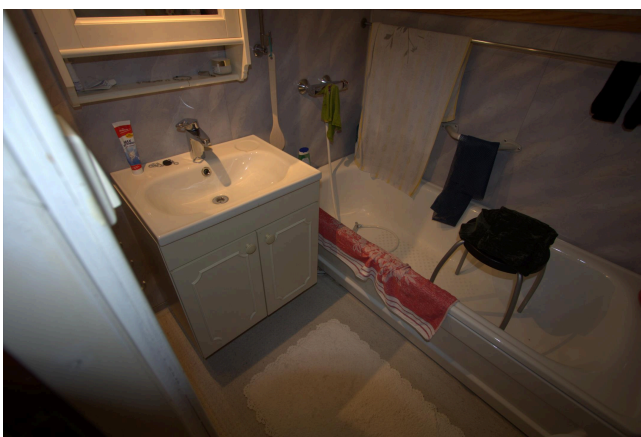
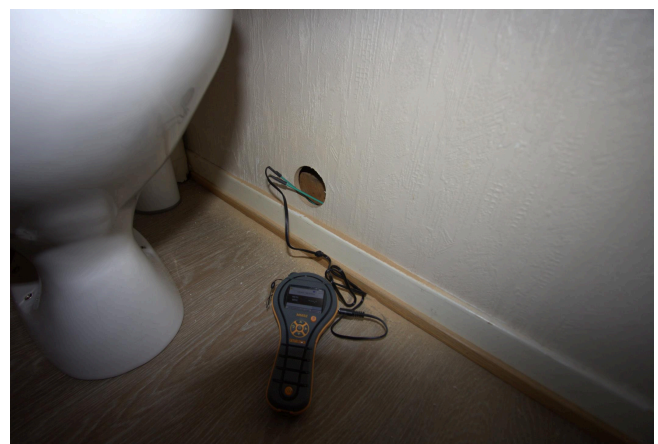
Det er foretatt fuktmåling og hulltaking i vegg fra påstøtende rom, ingen fukt registrert.

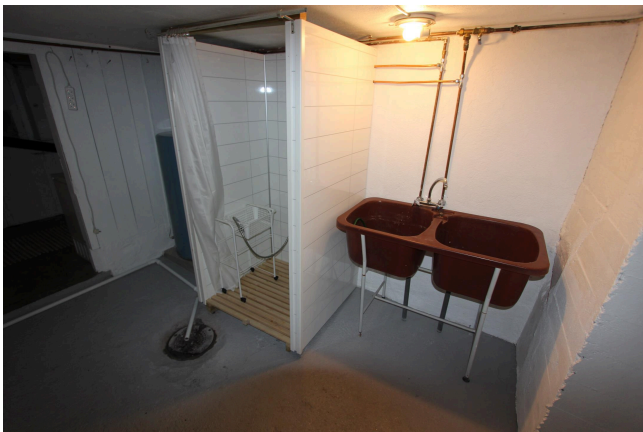
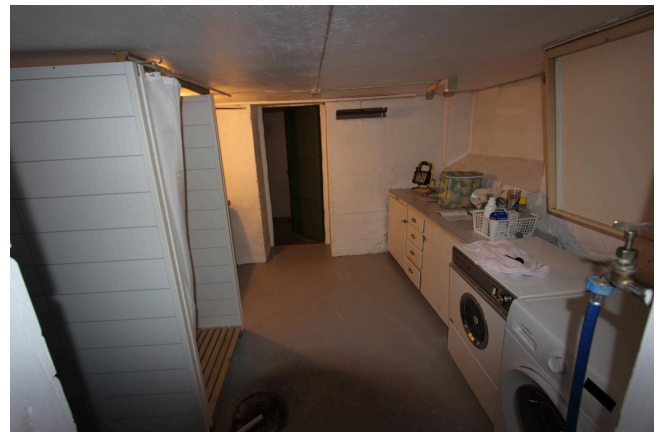
Det er montert 2 stk plast utslags kummer til frittstående stativ.
