# Tilstandsrapport

Boligbygg med flere boenheter

Vindharpevegen 6B , 5237 RÅDAL

Befaringsdato: 03.03.2026

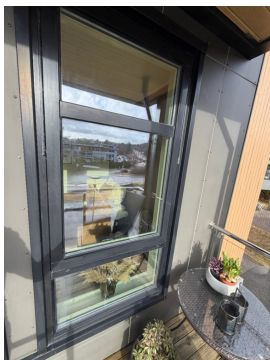
### ! TG 1 Vinduer

Bygningen har malte trevinduer kledd med aluminium utvendig, 3-lags glass.  
Denne bygningsdelen vedlikeholdes av sameiet.

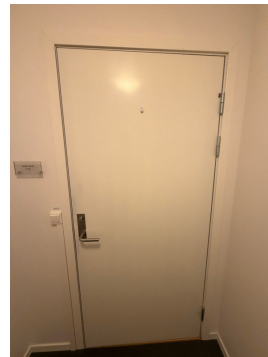
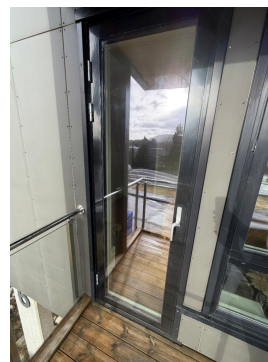
### ! TG 1 Dører

Bygningen har malt balkongdør i tre kledd med aluminium utvendig og brann- og lydklassifisert entrédør.  
Denne bygningsdelen vedlikeholdes av sameiet.

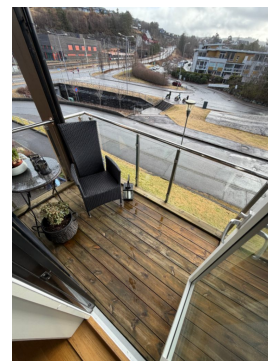
### ! TG 1 Balkonger, terrasser og rom under balkonger

Veranda med tilkomst fra soverom, oppmålt til 3.6m2

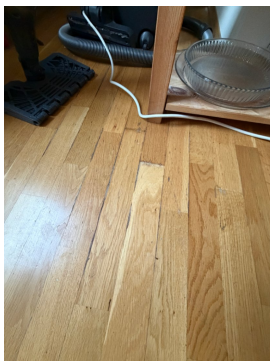
Innvendig er det gulv av parkett. Vegger og tak har slette malte overflater. Overflater ble visuelt kontrollert, uten å registrere synlige skader eller andre avvik utover normal bruksslitasje. Overflater er en skjønnsmessig vurdering og TG er vurdert utifra om det er skader/større slitasje på overflatene. Stedvis noe hakk og merker må forventes i en brukt bolig og kommenteres ikke hvis det ikke er utover det som er å betegne som normal bruksslitasje.

Lite område i bod med slitt parkett

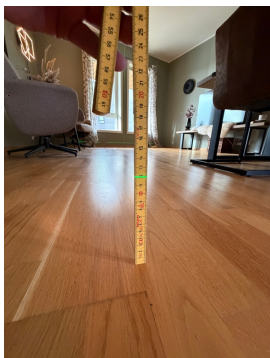
### ! TG 1 Etasjeskille/gulv mot grunn

Etasjeskiller er av betongdekke. Kontrollert med laser.

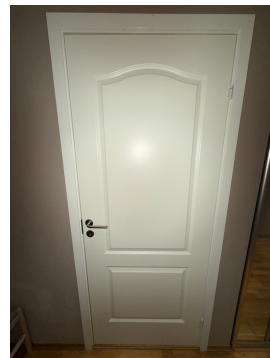
### ! TG 1 Innvendige dører

Innvendig har boligen malte fyllingsdører.

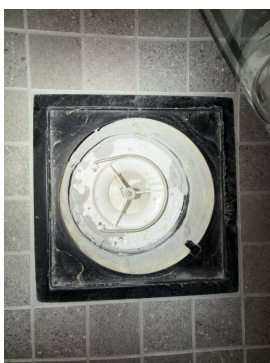
### ! TG 1 Sluk, membran og tettesjikt

Det er plastsluk og smøremembran med dokumentert utførelse.

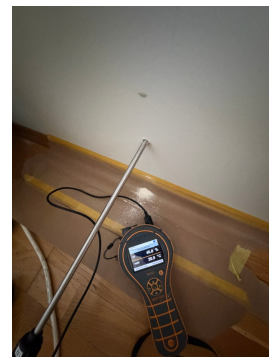
### ! TG 0 Tilliggende konstruksjoner våtrom

Hulltaking er foretatt uten å påvise unormale forhold. Hulltaking er foretatt fra bod. RH i veggen ble målt til 46%, ingen utslag ved måling i overflater i veggkonstruksjonen.

Relativ luftfuktighet ble målt med lang probe. Den viste relativ luftfuktighet på 46% ved en temperatur på 20 grader.  
Relativ luftfuktighet under 60 % anses å være tørt.  
Relativ luftfuktighet mellom 60-74 % er akseptabelt.  
Relativ luftfuktighet mellom 75-85 % anses å være fuktig.  
Relativ luftfuktighet mellom 86,5-100 % anses å være meget fuktig

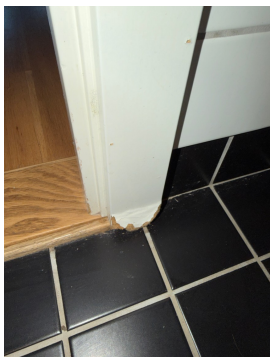
### ! TG 1 Overflater vegger og himling

Veggene har fliser. Taket har stål plater.

Mindre avvik - en listen må skiftes ut.

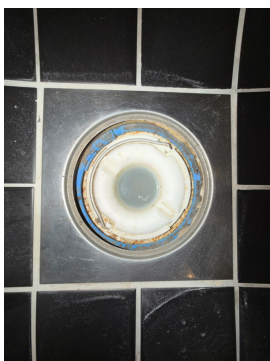
### ! TG 1 Sluk, membran og tettesjikt

Det er plastsluk og smøremembran med dokumentert utførelse.

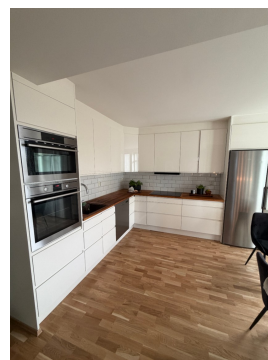
### ! TG 1 Overflater og innredning

Designa kjøkken innredning, glatte fronter med gripekant. Benkeplaten er av heltre. Fliser på vegg mellom benkeplate og overskap. Det er oppvaskmaskin, platetopp, micro og stekeovn.

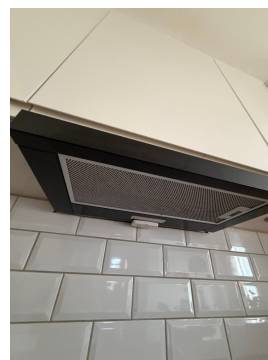
### ! TG 1 Avtrekk

Det er avtrekk via balansert anlegg.

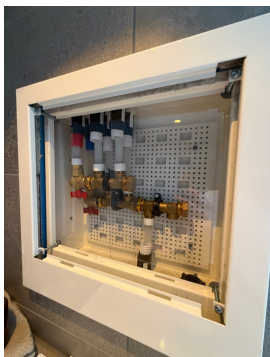
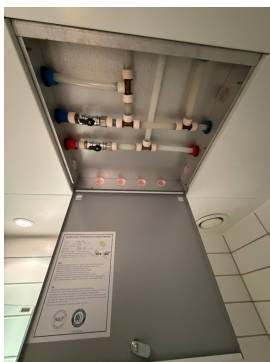
### ! TG 1 Vannledninger

Innvendige vannledninger er av plast (rør i rør). Det er besikttet i rørskap.

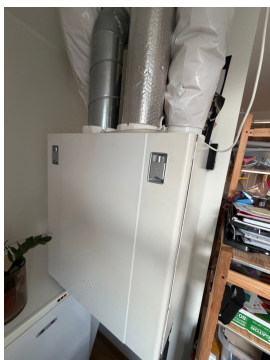
## TG 1 Ventilasjon

Boligen har balansert ventilasjon.

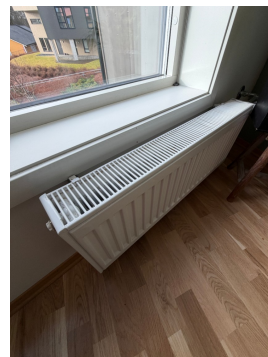
## TG 1 Andre VVS-installasjoner

Radiatorer tilkoblet vannbåren varme  
Radiator på kjøkken, stue og begge soverom.
