# Tilstandsrapport

Enebolig

Vidar Sandbecks vei 26, 2450 RENA

Befaringsdato: 16.10.2025

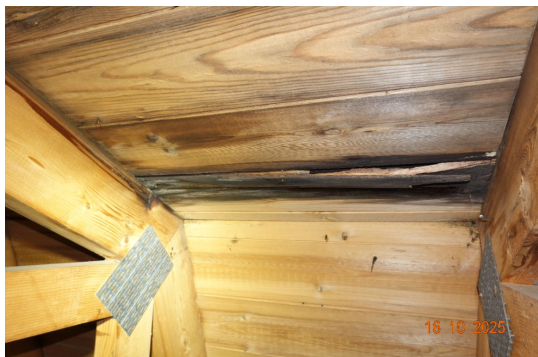
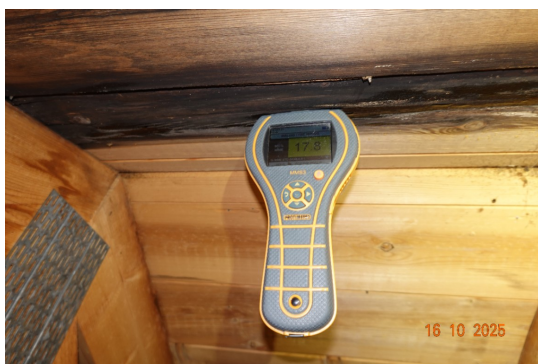
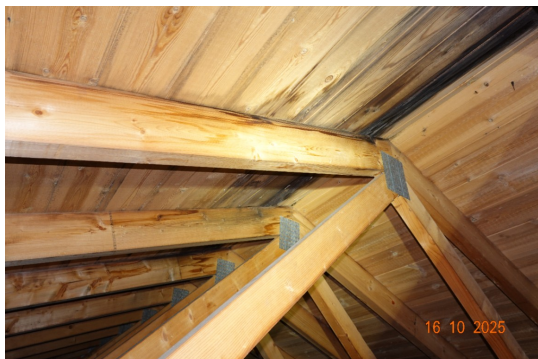
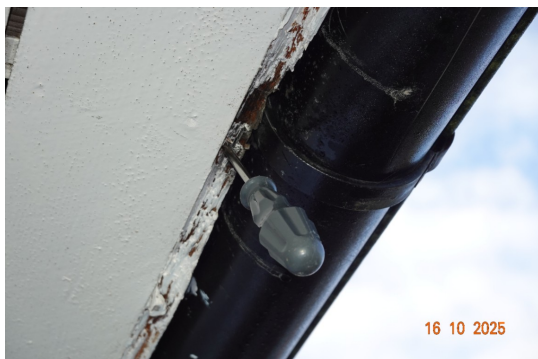
Det er påvist råteskade i undertaket ved mønet. Se bilde.

Det er synlige fuktmerker i undertaksbordene ved mønet, og ved bruk av fuktmåler ble det registrert forhøyede verdier. Se bilde.

Råteskadet forkantbord over inngang. Se bilde.

Det bør gjennomføres utbedring av råteskadet undertak ved møne, og årsaken til fuktinntrengningen må identifiseres og utbedres for å hindre videre skade.

Konsekvensen av å ikke utbedre dette er økt risiko for ytterligere råteskader, svekkelse av takkonstruksjonen og mulig inntrengning av vann til underliggende bygningsdeler.

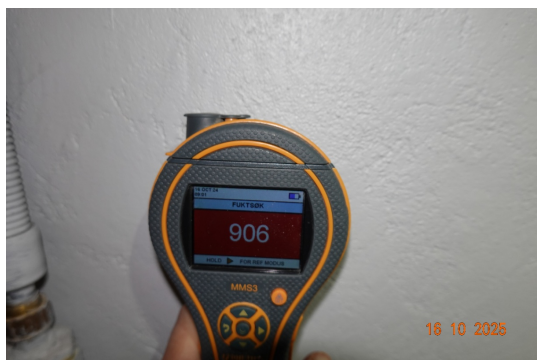
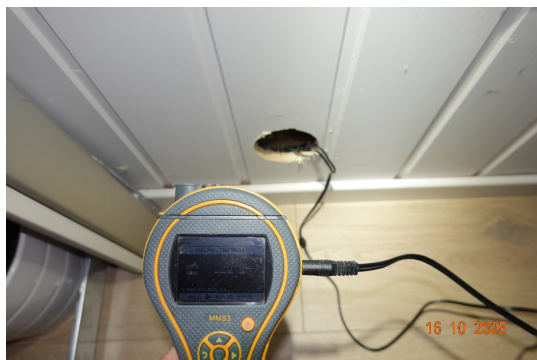
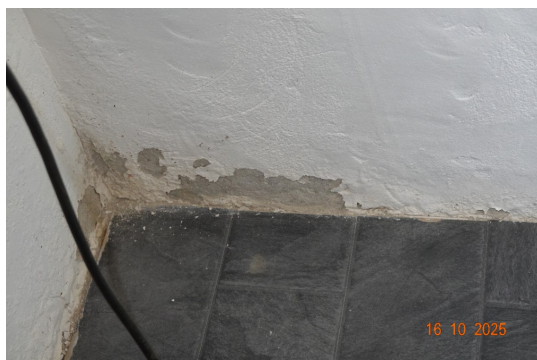
## ! TG 2 Rom Under Terreng

- Det er påvist indikasjoner på noe fuktgjennomtrenging inn i kjellermur.

Det er foretatt fuktsøk med fuktindikator i kjeller. Ved bruk av fuktindikator ble det målt fuktvariasjoner.  
Det er påvist saltutslag nederst på kjelleryttervegg.  
Saltutslag dannes når fuktighet trenger gjennom murkonstruksjoner og transporterer saltmineraler ut til overflaten. Når vannet fordampes blir det krystalliserende saltet liggende igjen på overflaten av murverket eller betongen.  
Det vil alltid være noe fuktighet i konstruksjoner under terreng på denne type hus fra 1970 tallet.

- Det påviste fuktnivå gir grunn til å overvåke konstruksjonen jevnlig for å se utvikling over tid, og eventuelt foreta tiltak for å unngå fuktskader.

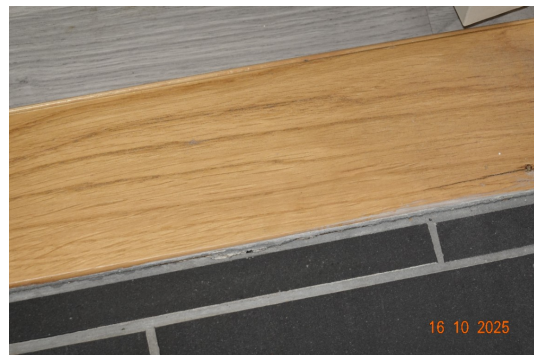
- Det er påvist avvik i fallforhold til sluk i forhold til krav i forskrift på byggetidspunktet.
- Krav til fall er ikke oppfylt og gulvet er tilnærmet flatt (har ikke motfall).

Riss/sprekker i flisfuge ved terskel.

- Et bad med manglende/reduert fall til sluk blir mindre funksjonelt og sikkert for brukeren. Dette kan medføre stående vann på gulvet, vann som ikke ledes effektivt til sluket, økt risiko for at vann renner ut av rommet og redusert sklisikkerhet på gulvet.
- Vær oppmerksom ved bruk. For å få tilstandsgrad 0 eller 1 må gulvet bygges om, for å få riktig fall til sluk. Det vil imidlertid sjelden være økonomisk rasjonelt som et enkeltstående tiltak. Ved en eventuell renovering, påse at våtrommet bygges med riktig fall til sluk.

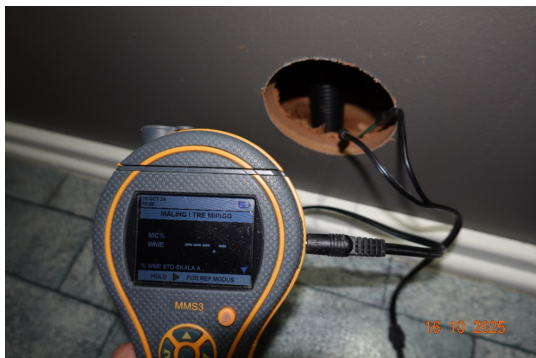
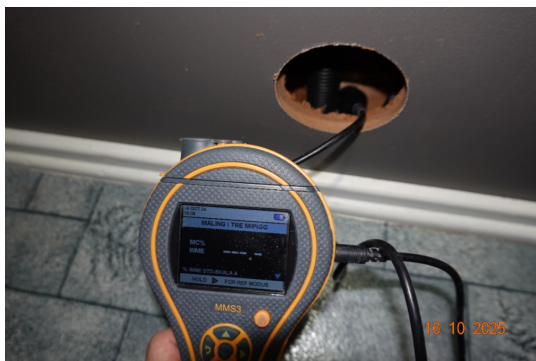
Hulltaking er foretatt nederst på delevegg mot våtsonen. Ved bruk av fuktmåler ble det ikke registrert unormale verdier.

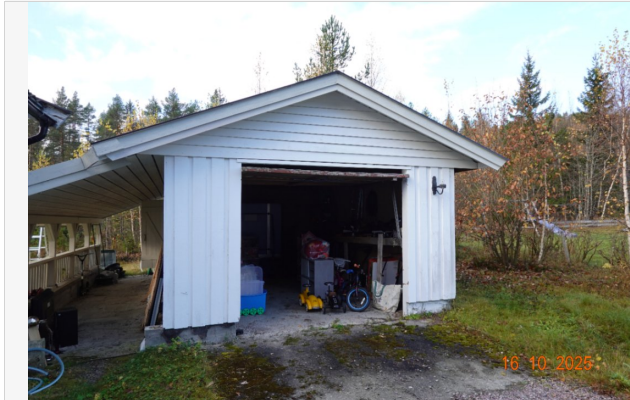
## Garasje

Råteskadet panel.

Rust på takplatene.

Fuktmerker i undertak.

Eldre garasje, generelt med preg etter aldersforvitring og manglende vedlikehold. Må påregne aldersforvittringer og skader.

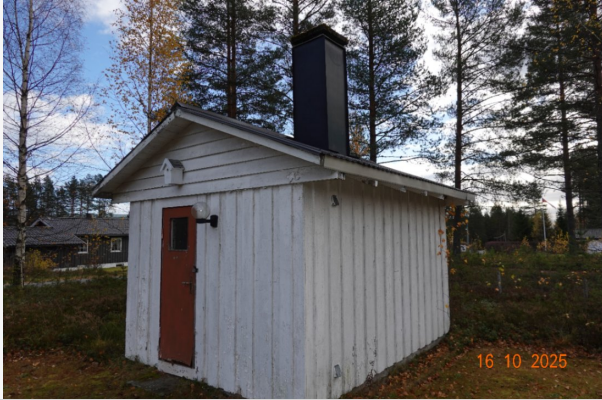
## Bakstestue

Mangler takrenner og nedløp.  
Fuktskadet ytterdør.  
Svertesopp på utvendig panel. Behov for vedlikehold.  
Det er påvist råteskader i flere taksperrer.  
Muggsopp i himling.  
Eldre bakstestue, generelt med preg etter aldersforvitring og manglende vedlikehold. Må påregne aldersforvittringer og skader.
