# Tilstandsrapport

Tomannsbolig

Ørnaberget 20 A, 4049 HAFRSFJORD

Befaringsdato: 01.10.2025

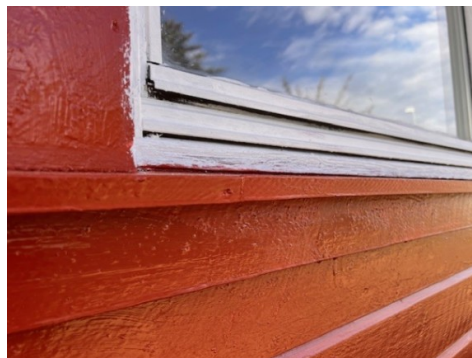
- Det er påvist at enkelte vinduer er vanskelig å åpne/lukke.
- Det er påvist vinduer med fukt/råteskader.
- Karmene i vinduer er slitte og det er sprekker i trevirket.
- Det er påvist andre avvik:

Slitasje på vinduer.

Med tanke på vinduenes faktiske alder vil punkteringer være påregnelig. Utskiftninger av vinduer/rammer eller glass må regnes med på kort sikt.

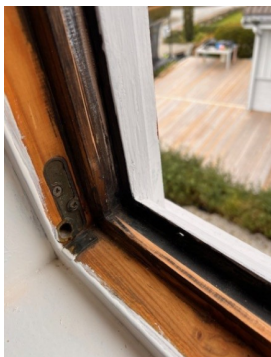
Fukt i karm på vinduer.

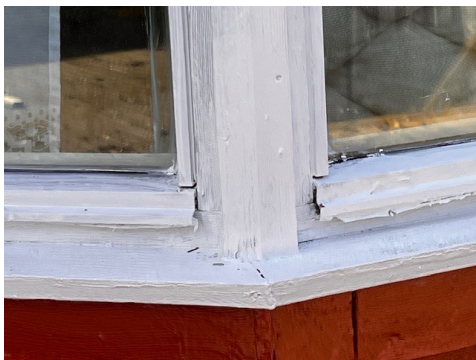
Råteskder i karnapp vinduer.

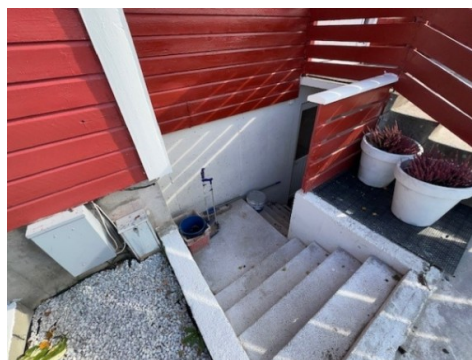
Rekkeverk mangler på kjellertrapp.

- Rekkverk må monteres for å lukke avviket.

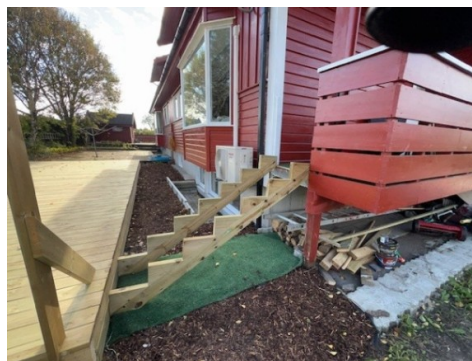
Trapp mangler rekkverk og trinn.

Det må regnes med ferdigstillelse av trapp.

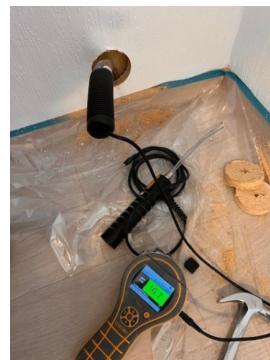
Hulltaking er foretatt og det er påvist avvik i konstruksjonen. Hulltaking er foretatt ved/i Kjellerstue. Fuktkvotemåling (vekt%) i konstruksjonen ble målt til 17.

Det ble påvist avvik ved måling med pigger i treverk.

Det kan være forskjellige årsaker til høy luftfuktighet i påforet grunnmur som ligger mot terreng f.eks. luft lekkasje via ventiler, trekk fra grunn, trekk rundt vinduer etc, som bidrar til kondens og høy luftfuktighet. Høy luftfuktighet i vegg må også vurderes om dette har sammenheng med drenering utvendig og kamera kontroll av drenering anbefales.

Fuktmåling i påforet grunnmur som ligger mot terreng

Det anbefales ytterligere kontroll av vegger i kjeller for å kartlegge årsak til høy fuktighet i trevirke.

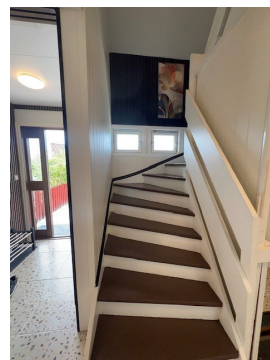
Trapp mangler håndløper på vegg.

- Håndløper må monteres på vegg for å tilfredsstille krav på byggetidspunktet.

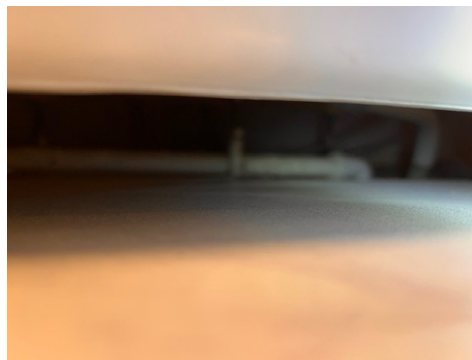
- Sluk har begrenset mulighet for inspeksjon og rengjøring.
- Det er påvist andre avvik:

Løsningen vurderes som avvik fra byggt teknisk forskrift og anbefalt utførelse i henhold til Byggeforskriftens anvisninger for våtrom. Belegg som ikke er beregnet for gulv, og som i tillegg har usveisede skjøter, gir økt risiko for vanninntrengning og svekket tetthet. Lakkert overflate kan gi midlertidig beskyttelse, men utgjør ikke en godkjent eller varig fuktsikker løsning.

Fare for fuktskader i underliggende konstruksjoner som følge av utilstrekkelig vanntetthet og åpne skjøter.

Sluk med begrenset tilkomst.

Det anbefales å skifte gulvbelegget til et produkt godkjent for våtromsgulv. Ved utskifting bør det etableres membran, sveisede skjøter og gulvslukløsning i samsvar med gjeldende forskrifter og produktdokumentasjon.

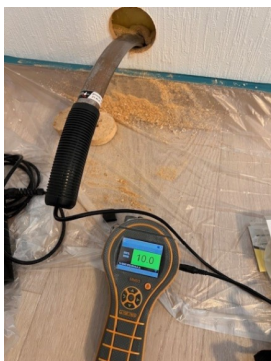
Hulltaking er foretatt uten å påvise unormale forhold. Hulltaking er foretatt ved/i soverom. Fuktkvotemåling (vekt%) i konstruksjonen ble målt til 10.

Fuktmåling i vegg mot våtsone

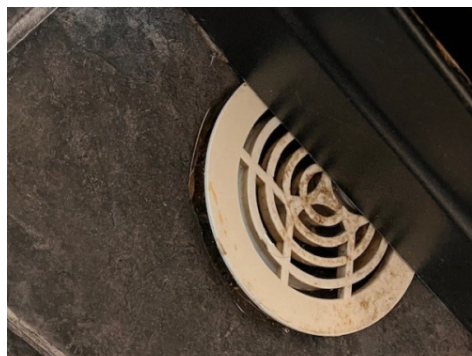
Sluk

- Det er påvist mangelfull/feil utførelse rundt rørgjennomføringer e.l. som gir fare for fukt i konstruksjonen i våtsone.
- Det er rundt sluk påvist en ikke-fagmessig utførelse av membran/tettesjikt/klemring.

- Usikker løsning rundt klemring gir økt risiko for at vann kan trenge ned mellom membranen og sluket. Dette kan føre til lekkasje og fuktskader i underliggende konstruksjoner over tid.
- Konsekvensen er at det kan oppstå fuktskader i konstruksjonen bak overflatematerialet. Vann kan trenge inn gjennom utette rørgjennomføringer og forårsake fuktskader ved fukttilførsel gjennom enten bruksvann eller lekkasjevann.

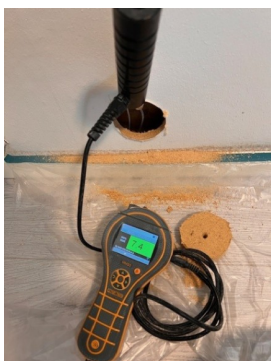
Hulltaking er foretatt uten å påvise unormale forhold. Hulltaking er foretatt ved/i soverom. Fuktkvotemåling (vekt%) i konstruksjonen ble målt til 7,4.

Fuktmåling i vegg mot våtsone

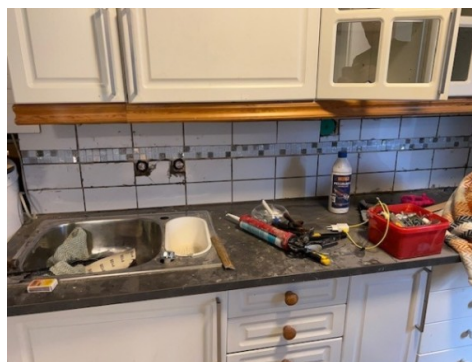
Kjøkken uten avtrekk

- Det bør om mulig etableres mekanisk avtrekk ut.
