# Tilstandsrapport

Fritidsbolig

Lindland 59, 4521 LINDESNES

Befaringsdato: 06.05.2025

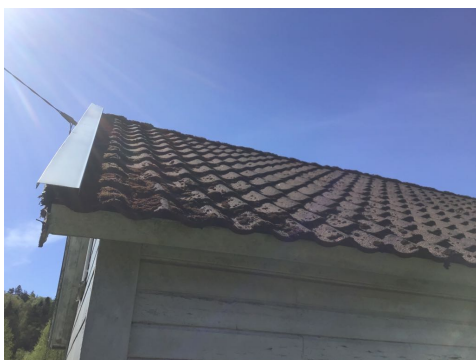
Takstein av eldre årgang med stedvis mose belagt.  
Undertak av papp med underbord som under og forbord som underlag  
Kvalitet på sammenføyninger og overlapp på undertekking er ikke mulig å vurdere  
uten vesentlig demontering av ytterteking, dette er ikke utført.  
Ingen åpenbare lekkasjesymptomer avdekket ved besiktigelse på innvendige overflater.  
Normalt vedlikehold og utskifting av slitte, knekte stein må forventes.

Stedvis noe mose på overflate. Anbefales fjernet da det kan forringe levetid på taktekingen.

- Overvåk tilstanden jevnlig. For å få tilstandsgrad 0 eller 1 må tekingen skiftes ut, men tidspunktet for når dette er nødvendig er vanskelig å si noe om.

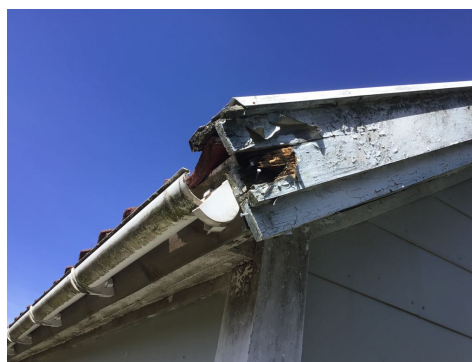
- Det mangler snøfangere på hele eller deler av taket, men det var ikke krav om dette på byggemeldingstidspunktet.
- Det mangler tilfredsstillende adkomst til pipe for feier.
- Takrenner har punktvis lekkasjer.

Skader i enden av takrenne, råte i vindskie

- Stigetrinn for feier må monteres.
- Det anbefales montering av snøfangere på tak over områder hvor det foregår ferdsel på vinterstid.  
-Det må gjøres lokale tiltak på takrenne

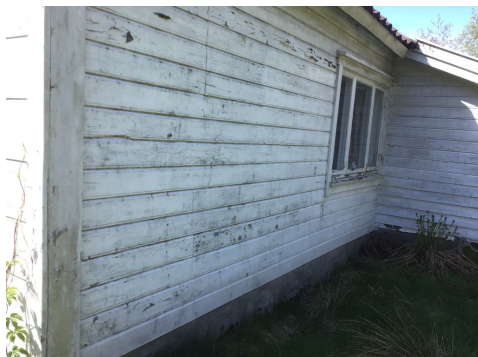
- Det er avvik:
- Generelt fremstår ytterkledningen med værslitasje og har vedlikeholdsbehov.  
-Det er registrert ingen lusing/musebånd i nedre kant av konstruksjonen.  
-Det er registrert sprette råteskader på kledningen, videre undersøkelse av bakenforliggende konstruksjon må gjøres

- Tiltak:
- Det må påregnes utskifting av råteskadet kledning, tiltak på bakenforliggende konstruksjon kan ikke utelukkes  
-Ved skifting av kledning bør det etableres tetting med muse band i nedre deler av konstruksjonen.

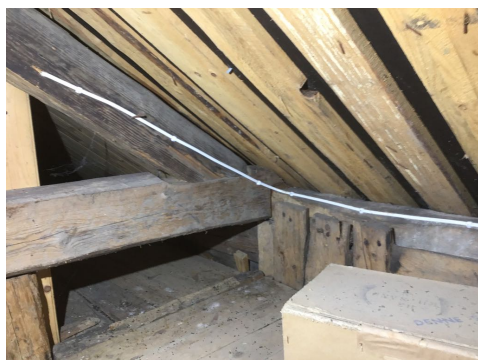
- Det er avvik:
  - Konstruksjonene har skjevheter i kjøkken tak
  - Luftingen av takkonstruksjonen vurderes og være begrenset/liten.
  - Det er ikke registrert ventiler på øverste loft som tilsier at det kommer begrenset tilluft inn i konstruksjonen/kaldt loft.
  - Deler av takkonstruksjonen er igjen kledd innvendig og derfor ikke tilgjengelig for kontroll ut over synlige innvendige overflater.

- Tiltak:
  - Lokal utbedring må utføres.
  - Det bør etableres bedre lufting av takkonstruksjonen.
  - Det anbefales at det etableres lofts luke med stige for god tilkomst til loftsrommet. Dette for jevnlig kontroll av innvendige konstruksjoner på kaldt loftet.

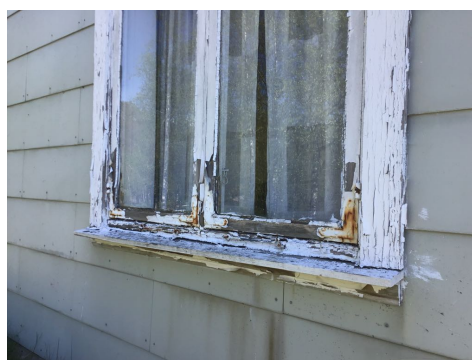
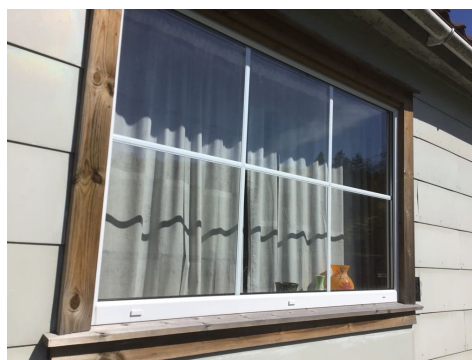
- Det er påvist vinduer med fukt/råteskader.

Karmene i vinduer er værslitte utvendig og det er sprekker i trevirket.  
Det er påvist at enkelte vinduer er vanskelig å åpne/lukke.  
Enkelte vinduer sitter i nedre karm ved full åpning, dette ansees normalt utfra alder på dem.  
Stedvis noe alder- og værslitasje på karmen/rammer.

Pvc vinduer i fron

- Vinduer med råteskader må erstattes med nye.

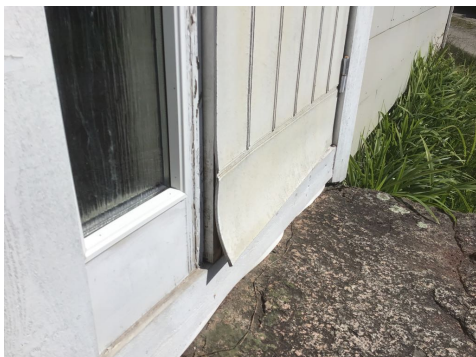
- Det er avvik:  
Inngangsdør med skader i nedkant  
Panelt dør med vedlikeholdsbehov

- Tiltak:  
Det må gjøres tiltak/utskifting av inngangsdør og panelt dør
- Kostnadsestimat: 10 000 - 50 000**

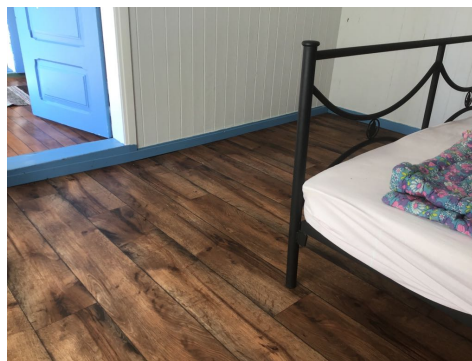
Tilstandsgrad 3 gis med bakgrunn i standardens krav til godkjente måleavvik.

- For å få tilstandsgrad 0 eller 1 må høydeforskjeller rettes opp. Det vil imidlertid sjelden være økonomisk rasjonelt som et enkeltstående tiltak i en bolig som dette. Dersom boligen en gang skal renoveres, kan man vurdere slike tiltak.

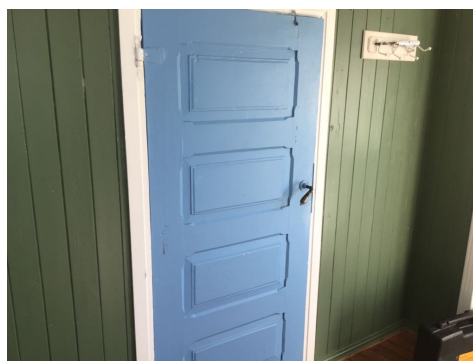
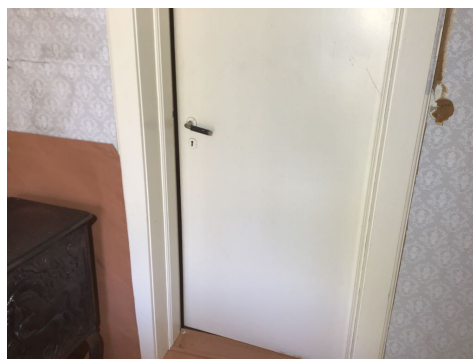
- Det er påvist avvik som tilsier at det bør foretas tiltak på enkelte dører.

Slette dører på loft

- Det bør foretas tiltak på enkelte dører.
