# Tranebærvegen 25 A 7712 STEINKJER

## Tilstandsrapport Eierskifte

Boligtype: Enebolig med utleie

Byggeår: 2015

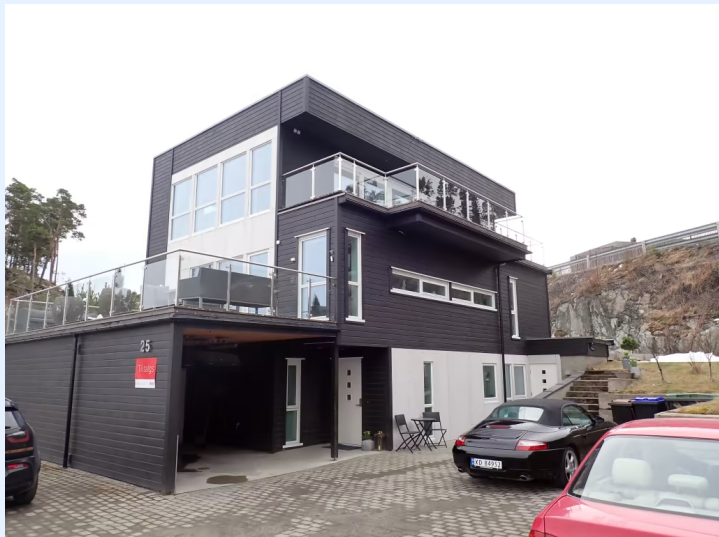
Det registreres at takoverbygg/platting på boligens nordre-østre vegg er bygd ut over tomtegrensen. Det informeres også om at et rekkverksglass på denne plattingen er knust. Eier informerer om at det knuste glasset skal byttes før salg.
