# Tilstandsrapport

📍 Hanna Ruuds veg 3 A, 2005 RÆLINGEN

# gnr. 104, bnr. 248

Oppdragsnr.: 13372-3637

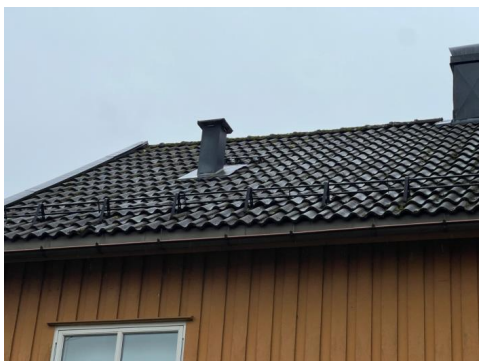
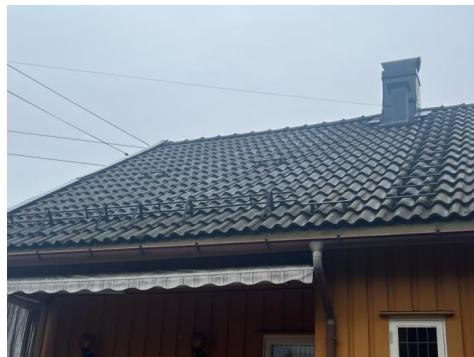
Taket er tekket med sort betongtakstein fra ca. 1985, ref. tidligere salgsoppgave. Ukjent eksakt alder. Taket ble besiktiget fra bakkenivå og vindu i 2.etg med de begrensninger det medfører. Normal tid før omlegging av betongtakstein er 30 - 60 år. Normal tid før utskifting av betongtakstein er 10 - 40 år.

Tekkingen har stedvis falmende farge, slitasje og mosedannelse

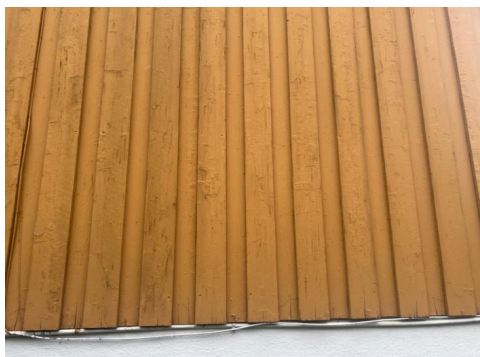
Synlig værslitasje, oppsprekk i bordkledning og generelt vedlikeholdsbehov

Stedvis synlig værslitasje, oppsprekk i bordkledning og generelt vedlikeholdsbehov. Det er utført fasadeendring nordvest side - arbeidet fremstår ufagmessig utført. Trekledningen er fra byggeår. Normal tid for utskifting av trekledning er 40 - 60 år. Det må forventes at konstruksjonen ikke tilfredsstiller dagens krav til isolasjon og tetthet.

- Lokal utbedring må utføres.
- Det bør foretas tiltak for å bedre lufting av kledningen.
- Det må foretas tiltak for å lukke avviket.

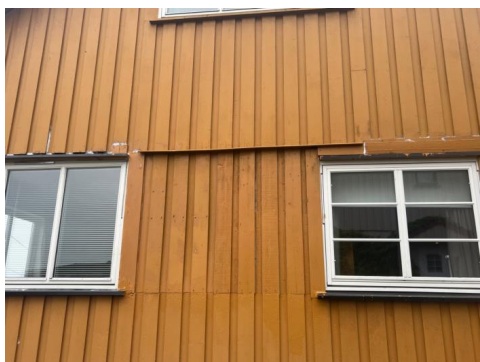
Fasadeendring nordvest side - ufagmessig utførelse

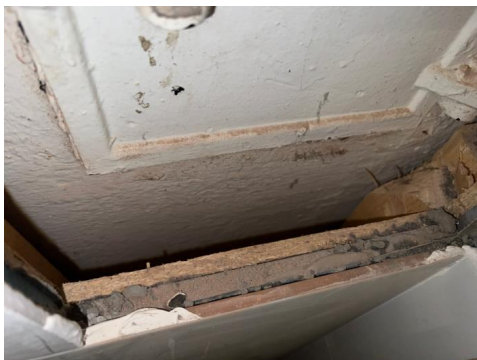
Det påvist avvik i forhold til synlige pipevanger (pipen skal ha 4 synlige sider). Del av pipe er kledd inn med plater i flere rom. Sotluke i kjeller er plassert bak baderomsvegg i treverk (baderomsvegg i treverk er bygget nærmere enn 300 mm fra sotluke - fare for varmeutvikling).

Sotluke og baderomsvegg i kjeller

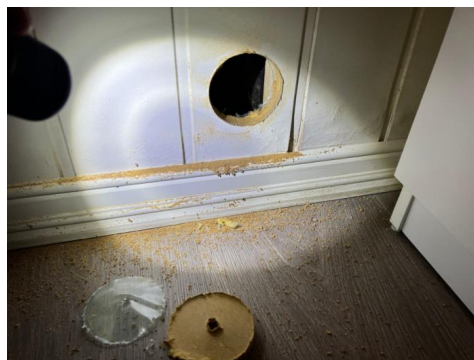
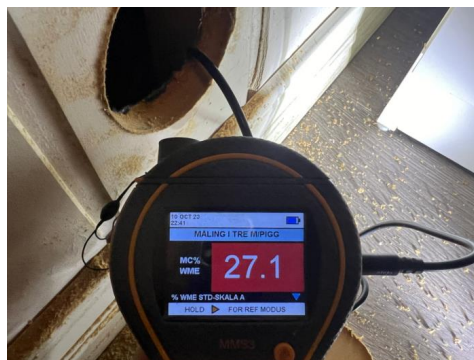
Ved hulltaking ble det påvist dampspærre/plast bak mdf-panel. Påforet vegg mot terreng er påmontert dampspærre/plast. Dette var vanlig på 1980-1990-tallet, men blir i dag sett på som en risikokonstruksjon og kan forårsake kondensdannelse/fuktskader. Ved fuktsøk med pigger i treverk ble det indikert forhøyde fuktverdier. Det ble målt ca. 27, % fukt (vektprosent) som indikerer fukt. Rommet har synlig fukt-/svelleskadet mdf-panel, muggsopp i vinduskarm og takess i himling som har slått seg. Det stod en avfukter i rommet på befaringsdagen. Mulige årsaker til fukt kan være utetthet fra overliggende terrasse, dårlig ventilasjon, sviktende utvendig fuktsikring og/eller kapillæroppsug. I kjellere av denne alderen må man påregne et kapillært fuktpress fra gulv og nedre del av grunnmur. Gulvet er ikke fuktsikret mot fukt fra grunn. Dette var ikke vanlig da bygningen ble oppført.

Store deler av kjelleretasje ligger under/mot terreng. Det ble foretatt hulltaking i kjellerbod i hybel 2. Rommet har laminatgulv og vegger kledd med mdf-panel og himling med takess. Ved fuktsøk med pigger i treverk ble det indikert forhøyde fuktverdier. Det ble målt ca. 27, % fukt (vektprosent) som indikerer fukt. Synlig fra hulltaking: Mdf-panel, plast/dampsperre, utforing i treverk, isolasjon og grunnmur.

Hulltaking i kjellerbod

Hulltaking i kjellerbod - fuktutslag

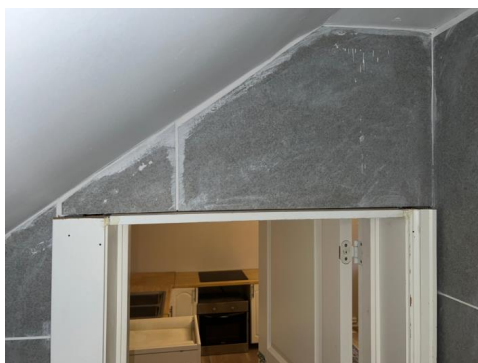
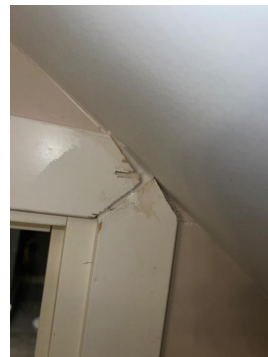
Stedvis bruksmerker på dører, karm og listverk. Stedvis ufagmessig montert karm og listverk. Sprekk i terskel til et soverom i 1.etg. Enkelte innerdører tar i terskel/karm.

Ufagmessig utførelse

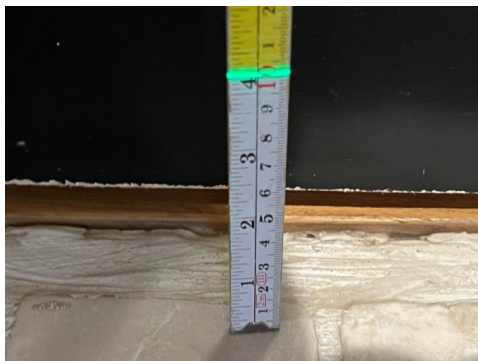
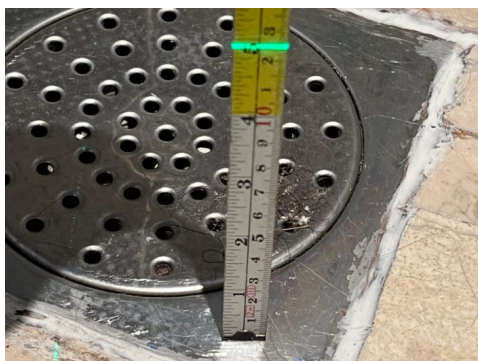
Flislagt gulv med varmekabler. Det ble målt ca. 25 mm fall fra overkant gulv ved terskel til topp slukrist i dusjsone.

Fallforhold ca. 100 mm overkant gulv ved terskel

Fallforhold ca. 125 mm topp slukrist i dusjsone

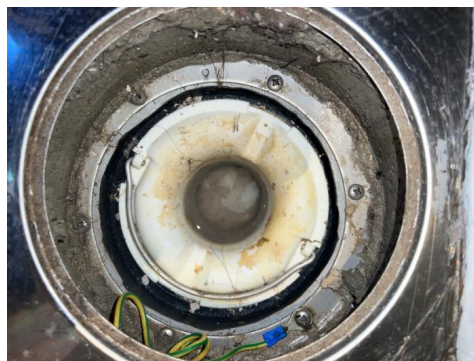
Plastsluk med klemring i dusjsone. Underliggende pvc-/banemembran. Synlig membran under klemring i sluk.

Plastsluk med klemring og synlig membran

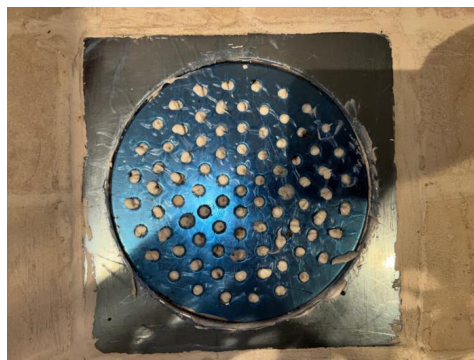
Blendet sluk - fylt med fugemasse e.l

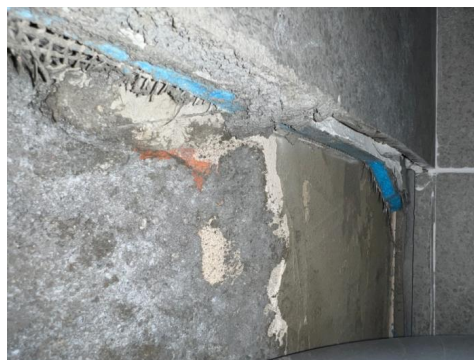
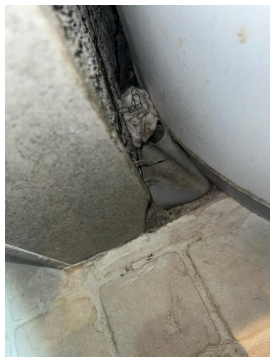
Ufagmessig utførelse. Membran og overflater ved varmtvannsbereder er skadet (brudd i membran/våtromsystem). Deler av fliser, våtromsplate og veggmembran m.m er fjernet for å få plass til bereder. Mangelfull gulvmembran ved varmtvannsbereder. Sluk mellom toalett og vaskemaskin er tettet med fugemasse (feilmontering av sluk som i ettertid er fylt/tettet - sluket er ikke i bruk). Det foreligger ingen dokumentasjon på utførelse, membran etc.

Skade i vegg. Ufagmessig utførelse overflate og membran

Ufagmessig utførelse overflate og membran

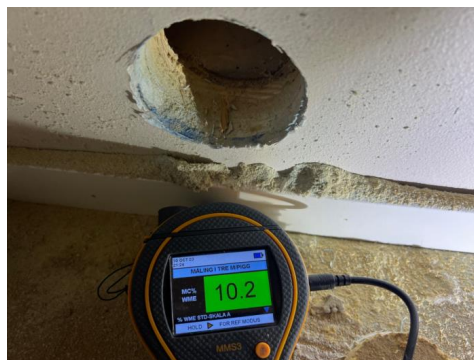
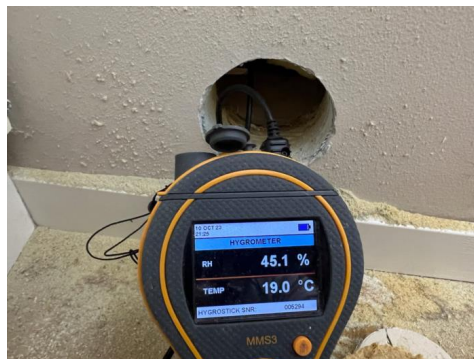
Det ble foretatt hulltaking i tilstøtende soverom (bak dusjsone). Ved fuksøk med pigger i treverk ble det ikke indikert forhøyde fuktverdier. Det ble målt ca. 10,2 % fukt (vektprosent) som ansees normalt. Ved søk med måleprobe ble det målt 45,1 % relativ fuktighet i konstruksjonen ved temperatur på 19 grader. Kritisk grense ved fuktmåling i luft er over 75 % RF ved laveste normale brukstemperatur. Relativ luftfuktighet under 60 % anses å være tørt. Relativ luftfuktighet mellom 60-74 % er akseptabelt. Relativ luftfuktighet mellom 75-85 % anses å være fuktig. Relativ luftfuktighet mellom 86,5-100 % anses å være meget fuktig. Det ble ikke påvist unormale forhold, tørt treverk i konstruksjonen.

Hulltaking i tilstøtende soverom - fuksøk med pigger i treverk

Hulltaking i tilstøtende soverom - fuksøk med måleprobe

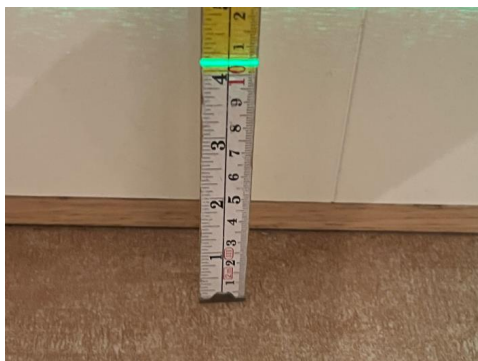
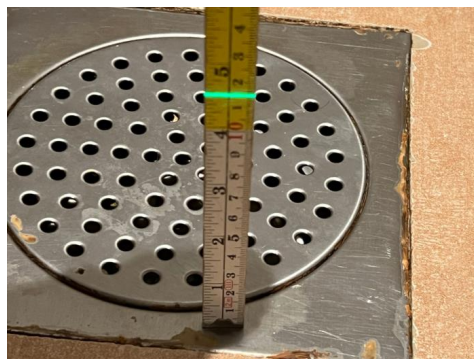
Fallforhold ca. 105 mm overkant gulv ved terskel

Fallforhold ca. 115 mm topp slukrist i dusjsone

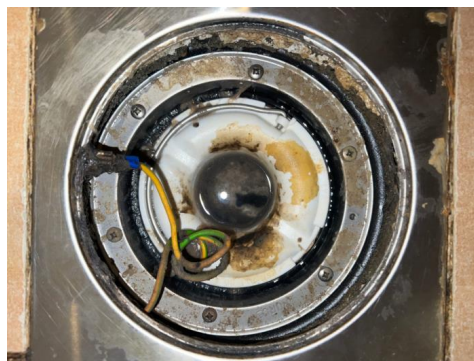
Plastsluk med klemring i dusjsone. Ukjent type membran, ikke synlig ved inspeksjon i sluk.

Plastsluk med klemring

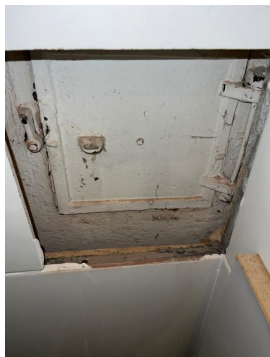
Åpning i vegg for sotluke

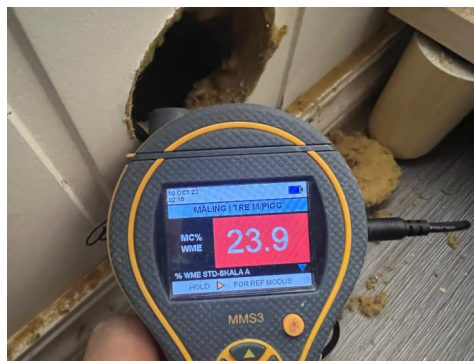
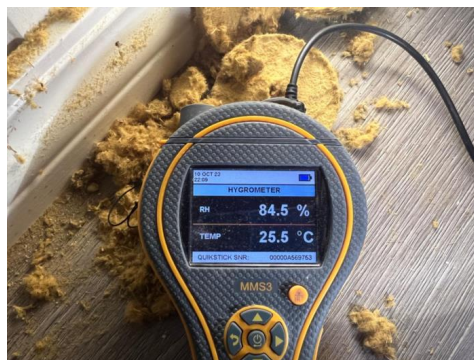
Det ble foretatt hulltaking i tilstøtende soverom (bak dusjsone). Ved fuktsøk med pigger i treverk ble det indikert forhøyde fuktverdier. Det ble målt ca. 23,9 % fukt (vektprosent) som indikerer fukt. Ved søk med måleprobe ble det målt 84,5 % relativ fuktighet i konstruksjonen ved temperatur på 25,5 grader. Kritisk grense ved fuktmåling i luft er over 75 % RF ved laveste normale brukstemperatur. Relativ luftfuktighet under 60 % anses å være tørt. Relativ luftfuktighet mellom 60-74 % er akseptabelt. Relativ luftfuktighet mellom 75-85 % anses å være fuktig. Relativ luftfuktighet mellom 86,5-100 % anses å være meget fuktig.

Hulltaking i tilstøtende soverom - fuktsøk med pigger i treverk

Hulltaking i tilstøtende soverom - fuktsøk med måleprobe

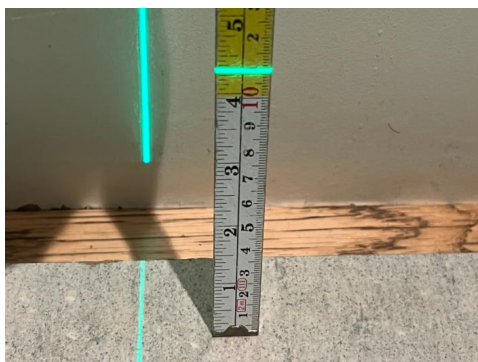
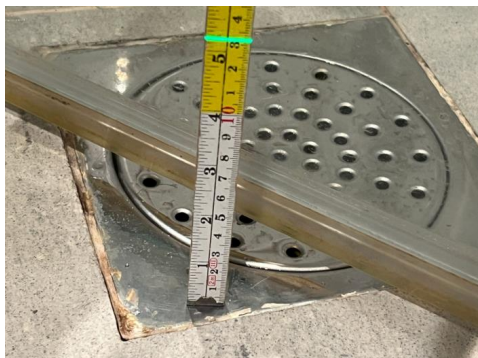
Fallforhold ca. 110 mm overkant gulv ved terskel

Fallforhold ca. 130 mm topp slukrist i dusjsone

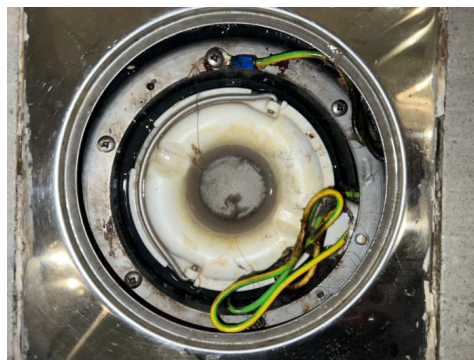
Plastsluk med klemring i dusjsone. Ukjent type membran, ikke synlig ved inspeksjon i sluk.

Plastsluk med klemring

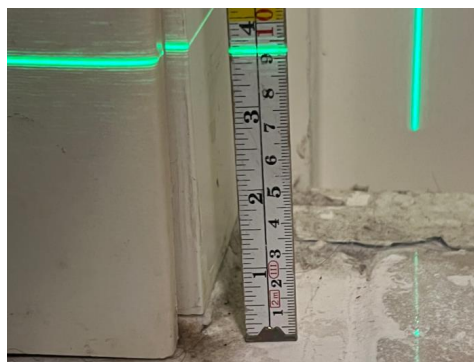
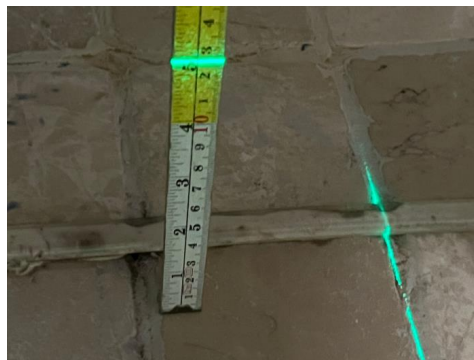
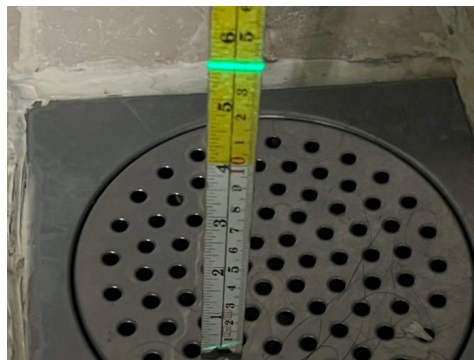
Flislagt gulv med varmekabler. Det ble målt ca. 48 mm fall fra overkant gulv ved terskel til topp slukrist i dusjsone. Ca. 33 mm fall fra overkant gulv ved terskel til overkant gulv ved dusjsone.

Fallforhold ca. 921 mm overkant gulv ved terskel

Fallforhold ca. 125 mm overkant gulv ved dusjsone

Fallforhold ca. 140 mm topp slukrist i dusjsone

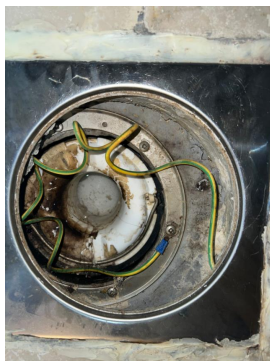
Plastsluk med klemring i dusjsone. Underliggende pvc-/banemembran. Synlig membran under klemring i sluk.

Plastsluk med klemring og synlig membran

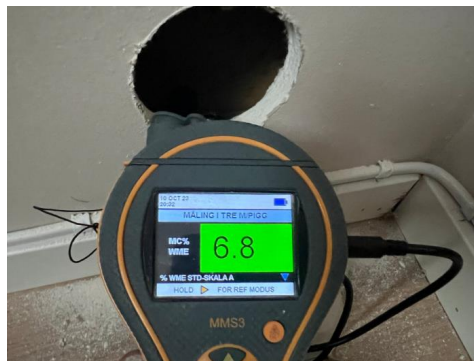
Det ble foretatt hulltaking i tilstøtende soverom (bak dusjsone). Ved fuktsøk med pigger i treverk ble det ikke indikert forhøyde fuktverdier. Det ble målt ca. 6,8 % fukt (vektprosent) som ansees normalt. Det ble ikke påvist unormale forhold, tørt treverk i konstruksjonen.

Hulltaking i tilstøtende soverom (bak dusjsone)

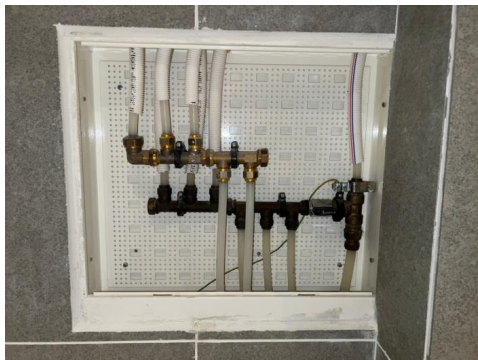
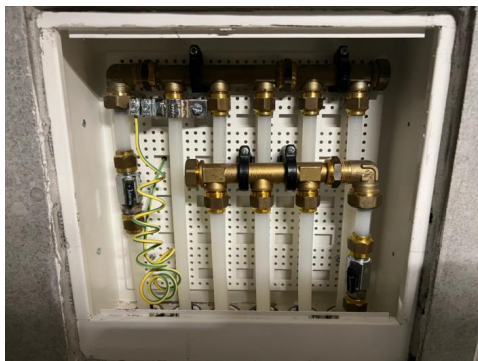
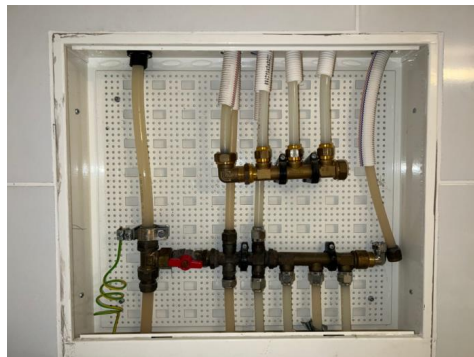
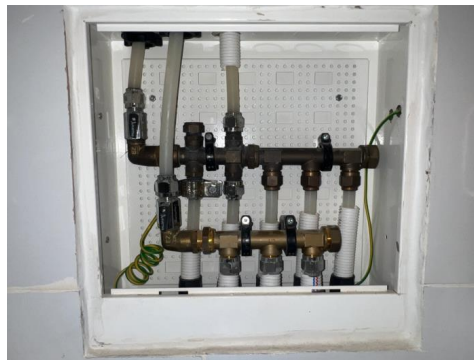
Vannrør i kobber, kobber med plastkappe og plast type rør-i-rør av varierende alder. Kobberrørene er av eldre årgang. Det ble montert vannrør rør-i-rør ifm. oppussing av våtrom i 2019. Boligen har 4 stk vannfordelerskap. Hovedstoppekran lokalisert i fordelerskap i kjeller. Røranlegget i boligen er ikke nærmere kontrollert og tilstandsvurdert på befaringen, ut over det som er synlig i rommene. En eventuell utvidet kontroll må utføres av en rørlegger.

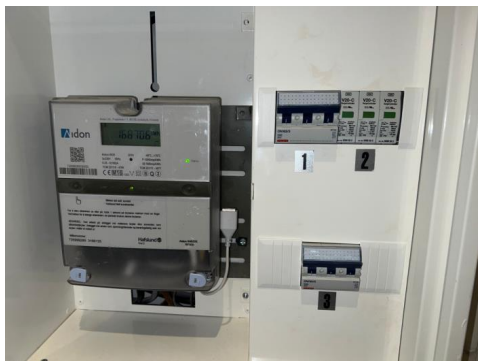
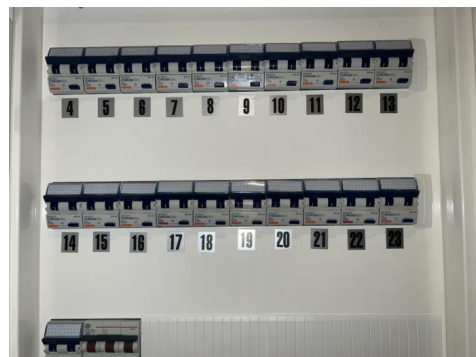
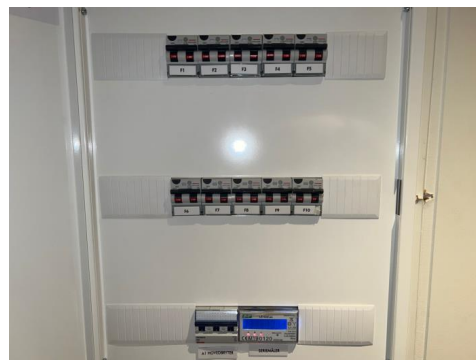
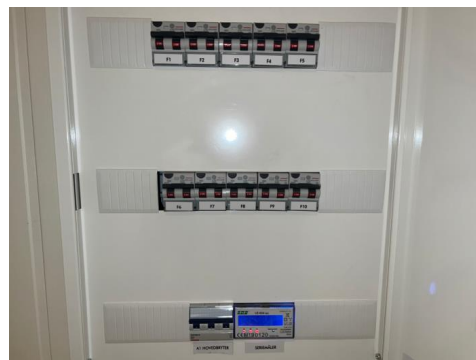
Det foreligger ingen eltilsynsrapport de siste 5 år. Det anbefales på generelt grunnlag gjennomgang av det elektriske anlegget ved overtakelse av eldre/brukt bolig. TG2 gis grunnet manglende tilsyn i senere tid, samt manglende samsvarserklæring og dokumentasjon. En eventuell kontroll må utføres av en autorisert el-takstmann eller en godkjent kontrollør.
