Tilstandsrapport

Enebolig

Hanna Ruuds veg 3 A, 2005 RÆLINGEN

Befaringsdato: 06.03.2025

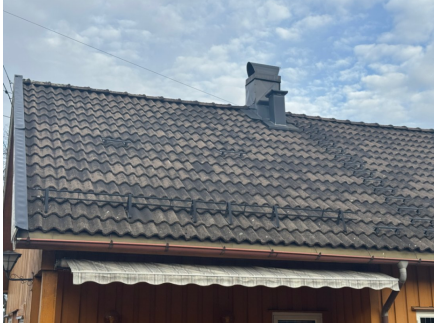
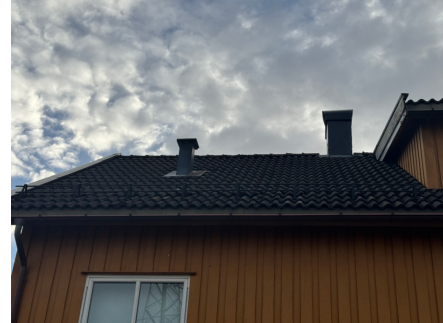
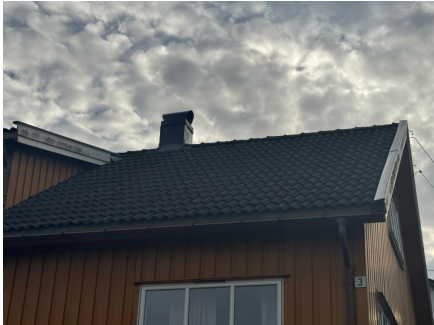
Tekkingen har stedvis falmende farge, slitasje og mosedannelse

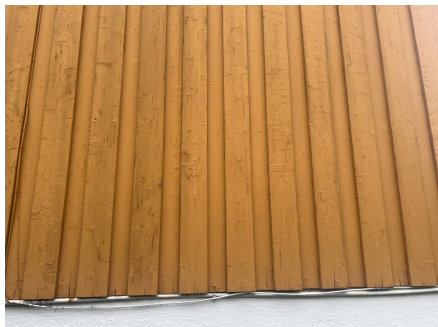
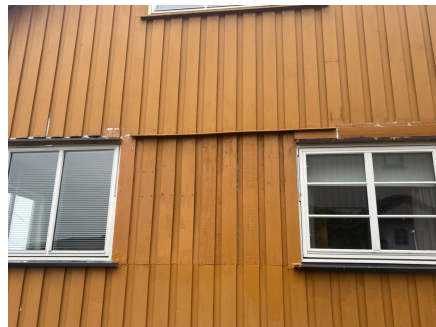
Stedvis synlig værslitasje, oppsprekk i bordkledning og generelt vedlikeholdsbehov. Det er utført fasadeendring nordvest side - arbeidet fremstår ufagmessig utført. Trekledningen er fra byggeår. Normal tid for utskifting av trekledning er 40 - 60 år. Det må forventes at konstruksjonen ikke tilfredsstillers dagens krav til isolasjon og tetthet.

Synlig værslitasje, oppsprekk i bordkledning og generelt Fasadeendring nordvest side - ufagmessig utførelse vedlikeholdsbehov

- Lokal utbedring må utføres.
- Det bør foretas tiltak for å bedre lufting av kledningen.
- Det må foretas tiltak for å lukke avviket.

Normalt ettersyn og vedlikehold må påregnes. Det må på sikt påregnes etterisolering, skifte av trepanel og etablering av ny damp- og vindsperre dersom man ønsker å møte dagens krav i årene som kommer. På kort sikt anbefales det jevnlig vedlikehold av trepanel for å forlenge levetiden.

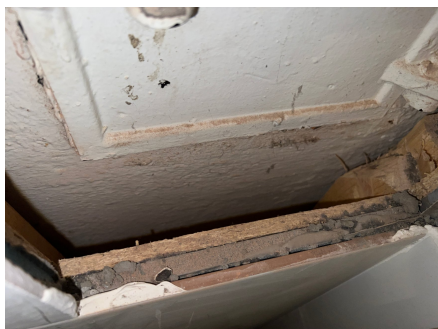
Det påvist avvik i forhold til synlige pipevanger (pipen skal ha 4 synlige sider). Del av pipe er kledd inn med plater i flere rom. Sotluke i kjeller er plassert bak baderomsvegg i treverk (baderomsvegg i treverk er bygget nærmere enn 300 mm fra sotluke - fare for varmeutvikling).

Sotluke og baderomsvegg i kjeller

- Det må foretas tiltak for å lukke avviket.
- Tidspunkt for piperehabilitering nærmer seg.
- Pipevanger må gjøres tilgjengelig.
- Det bør foretas nærmere undersøkelser av pipeløp.

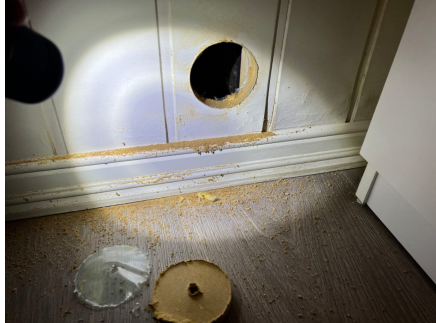
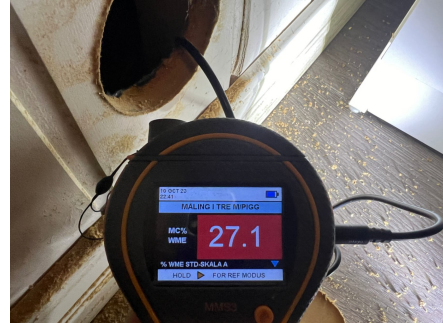
Store deler av kjelleretasje ligger under/mot terreng. Det ble foretatt hulltaking i kjellerbod i hybel 2. Rommet har laminatgulv og vegger kledd med mdf-panel og himling med takess. Ved fuktsøk med pigger i treverk ble det indikert forhøyde fuktverdier. Det ble målt ca. 27, % fukt (vektprosent) som indikerer fukt. Synlig fra hulltaking: Mdf-panel, plast/dampsperre, utforing i treverk, isolasjon og grunnmur.

- Det er påvist synlige fukt/råteskader i treverk i underetg./kjeller, hulltaking er derfor ikke nødvendig
- Det er konstatert høyt fuktnivå og synlig skade i vegg.

Ved hulltaking ble det påvist dampspærre/plast bak mdf-panel. Påforet vegg mot terreng er påmontert dampspærre/plast. Dette var vanlig på 1980-1990-tallet, men blir i dag sett på som en risikokonstruksjon og kan forårsake kondensdannelse/fuktskader. Ved fuktsøk med pigger i treverk ble det indikert forhøyde fuktverdier. Det ble målt ca. 27, % fukt (vektprosent) som indikerer fukt. Rommet har synlig fukt-/svelleskadet mdf-panel, muggsopp i vinduskarm og takess i himling som har slått seg. Det stod en avfukter i rommet på befaringsdagen. Mulige årsaker til fukt kan være utetthet fra overliggende terrasse, dårlig ventilasjon, sviktende utvendig fuktsikring og/eller kapillæroppsug. I kjellere av denne alderen må man påregne et kapillært fuktpress fra gulv og nedre del av grunnmur. Gulvet er ikke fuktsikret mot fukt fra grunn. Dette var ikke vanlig da bygningen ble oppført.

Hulltaking i kjellerbod

Hulltaking i kjellerbod - fuktutslag

- Det må foretas tiltak for å utbedre årsak til fukt-/råteskadene samt utbedre råteskadene
- Det anbefales at alt treverk i kjeller fjernes og at kjelleren har mest mulig åpne murkonstruksjoner med god utlufting.

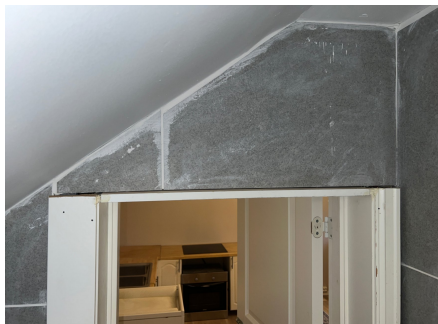
Ufagmessig utførelse

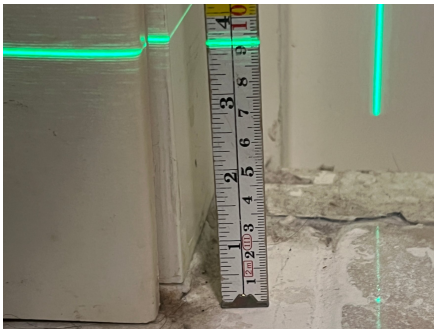
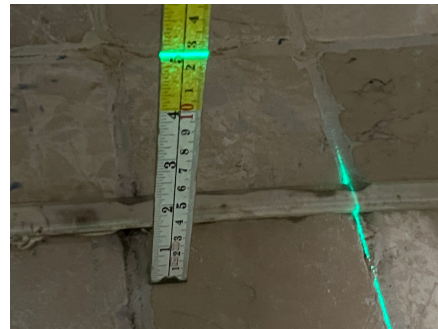
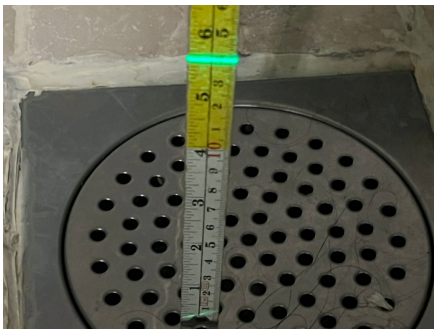
Fallforhold ca. 921 mm overkant gulv ved terskel

Fallforhold ca. 125 mm overkant gulv ved dusjsone

Fallforhold ca. 140 mm topp slukrist i dusjsone

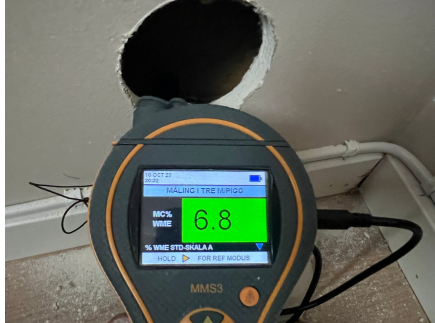
Det ble foretatt hulltaking i tilstøtende soverom (bak dusjsone). Ved fuktsøk med pigger i treverk ble det ikke indikert forhøyde fuktverdier. Det ble målt ca. 6,8 % fukt (vektprosent) som ansees normalt. Det ble ikke påvist unormale forhold, tørt treverk i konstruksjonen.

Hulltaking i tilstøtende soverom (bak dusjsone)

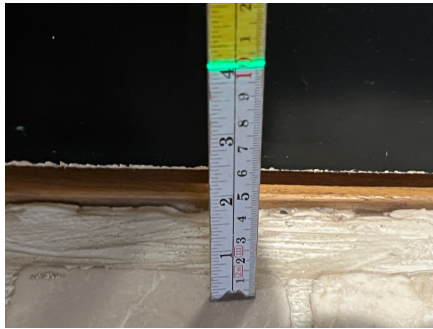
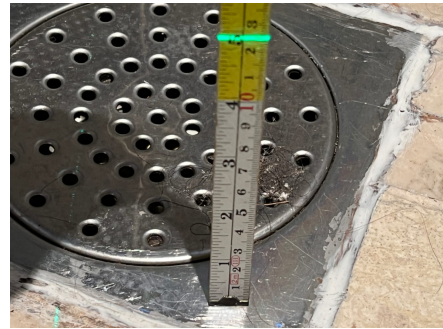
Fallforhold ca. 100 mm overkant gulv ved terskel

Fallforhold ca. 125 mm topp slukrist i dusjsone

For å få tilstandsgrad 0 eller 1 må fallforhold utbedres.

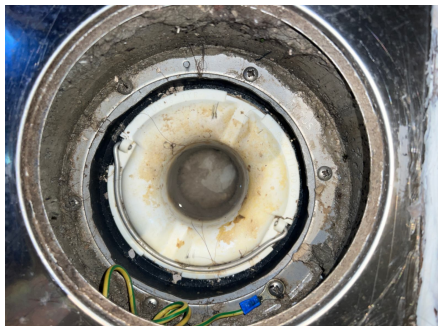
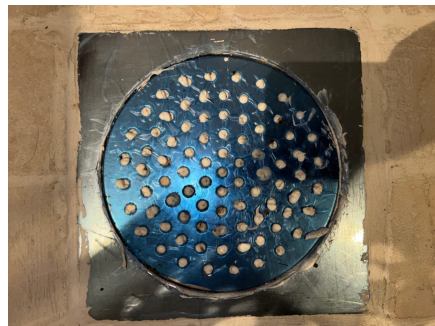
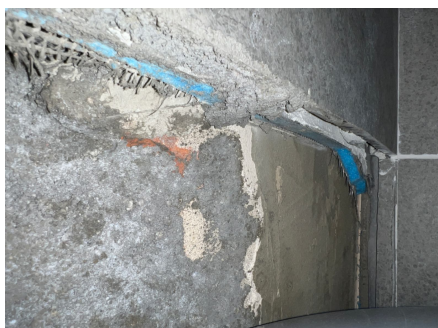
Ufagmessig utførelse. Membran og overflater ved varmtvannsbereder er skadet (brudd i membran/våtromssystem). Deler av fliser, våtromsplate og veggmembran m.m er fjernet for å få plass til bereder. Mangelfull gulvmembran ved varmtvannsbereder. Sluk mellom toalett og vaskemaskin er tettet med fugemasse (feilmontering av sluk som i ettertid er fylt/tettet - sluket er ikke i bruk). Det foreligger ingen dokumentasjon på utførelse, membran etc.

Plastsluk med klemring og synlig membran

Blendet sluk - fylt med fugemasse e.l

Skade i vegg. Ufagmessig utførelse overflate og membran

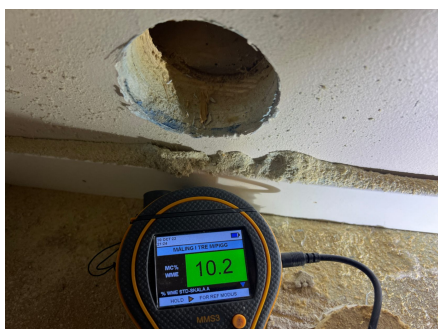
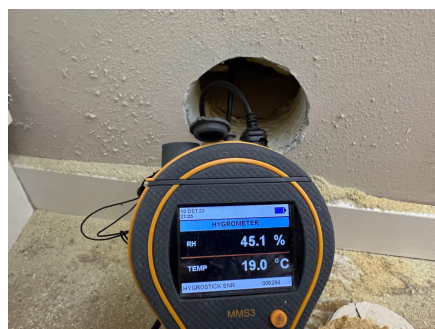
Det ble foretatt hulltaking i tilstøtende soverom (bak dusjsone). Ved fuktsøk med pigger i treverk ble det ikke indikert forhøyde fuktverdier. Det ble målt ca. 10,2 % fukt (vektprosent) som ansees normalt. Ved søk med måleprobe ble det målt 45,1 % relativ fuktighet i konstruksjonen ved temperatur på 19 grader. Kritisk grense ved fuktmåling i luft er over 75 % RF ved laveste normale brukstemperatur. Relativ luftfuktighet under 60 % anses å være tørt. Relativ luftfuktighet mellom 60-74 % er akseptabelt. Relativ luftfuktighet mellom 75-85 % anses å være fuktig. Relativ luftfuktighet mellom 86,5-100 % anses å være meget fuktig. Det ble ikke påvist unormale forhold, tørt treverk i konstruksjonen.

Hulltaking i tilstøtende soverom - fuktsøk med pigger i treverk

Hulltaking i tilstøtende soverom - fuktsøk med måleprobe

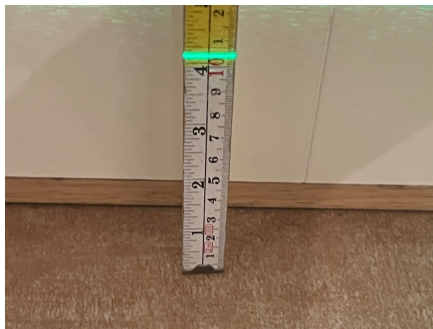
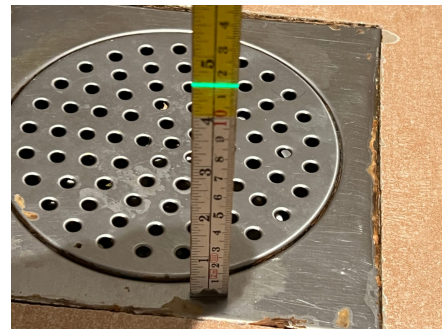
Det ble målt ca. 10 mm fall fra overkant gulv ved terskel til topp slukrist. Flis- og fugearbeid fremstår ufagmessig utført. Sprang mellom fliser og fuger. Ujevne flis- og silikolfuger. Misfargede fliser og fuger i dusjsone. Svortesopp på fuger i dusjsone. Stedvis oppsprekk i flisfuger. Det er stedvis benyttet silikolfuge (mykfuge) i stedet for flisfuge.

Fallforhold ca. 105 mm overkant gulv ved terskel

Fallforhold ca. 115 mm topp slukrist i dusjsone

- Det må foretas utbedring av fallforhold.
- Overflater må utbedres eller skiftes.
- Slike riss/sprekker kan indikere bakenforliggende fuktskader, og konstruksjonen bør observeres jevnlig for å vurdere utvikling.

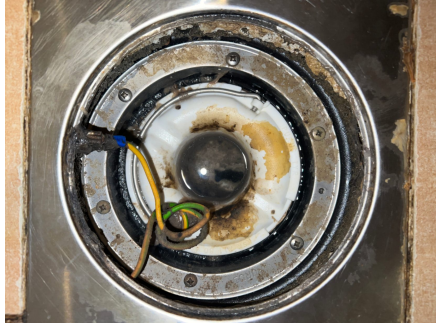
Plastsluk med klemring

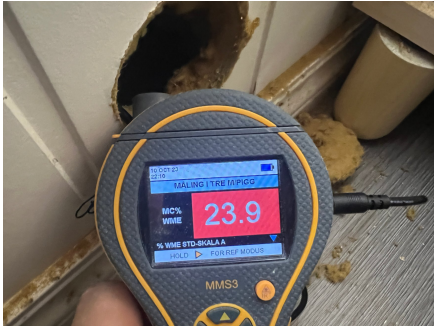
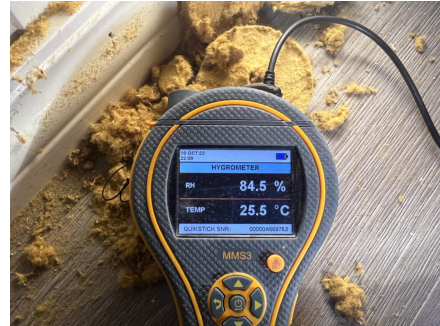
Hulltaking i tilstøtende soverom - fuktsøk med pigger i treverk

Hulltaking i tilstøtende soverom - fuktsøk med måleprobe

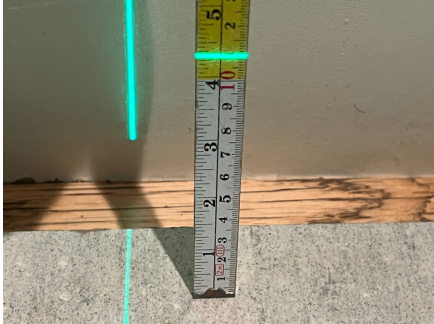
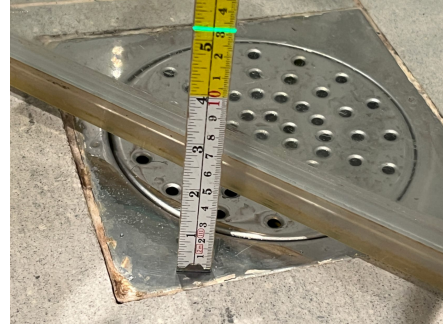
Fallforhold ca. 110 mm overkant gulv ved terskel

Fallforhold ca. 130 mm topp slukrist i dusjsone

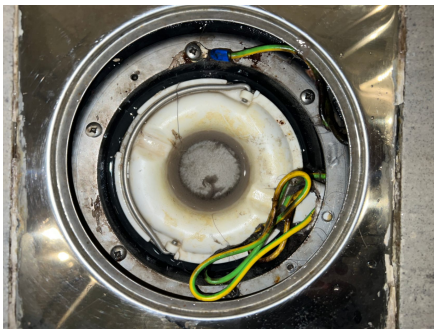
Plastsluk med klemring

- Det må gjøres nærmere undersøkelser.

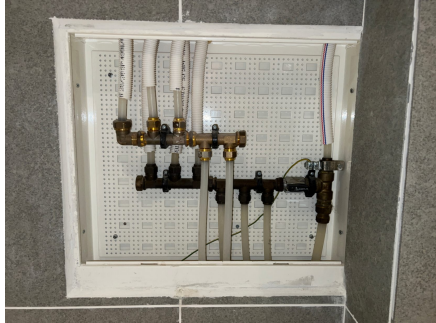
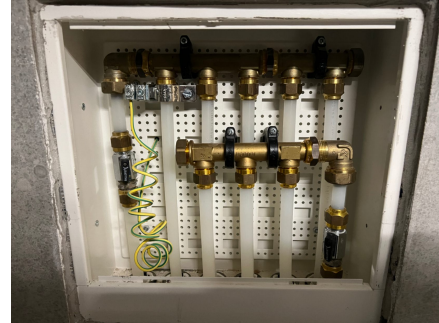
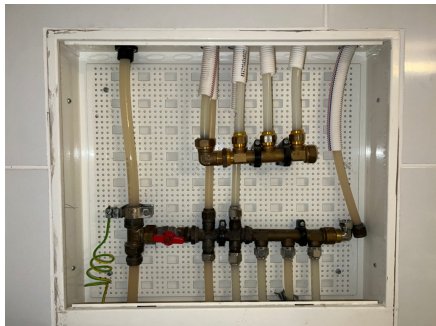
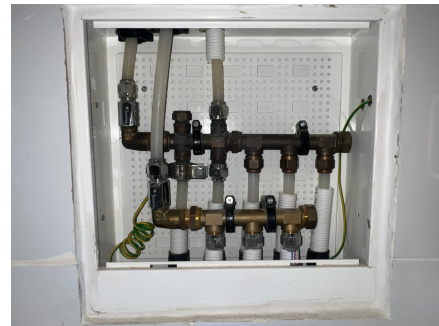
Vannfordelerskap i 1.etg

Vannfordelerskap i 2.etg

Vannfordelerskap i kjeller - hybel 1

Vannfordelerskap i kjeller - hybel 2

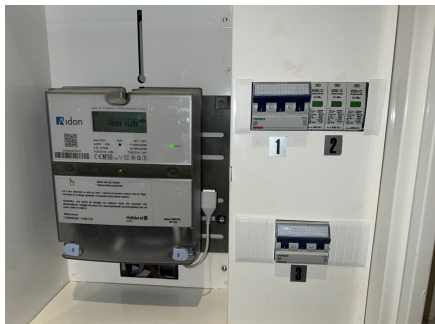
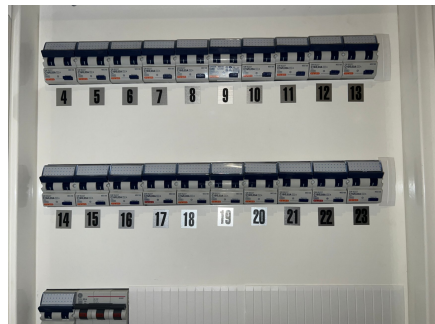
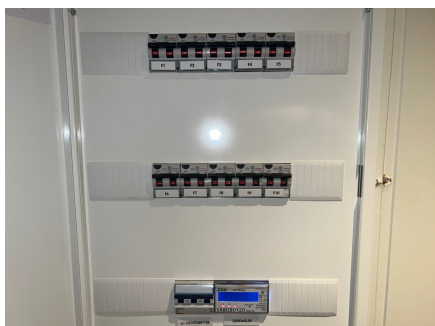
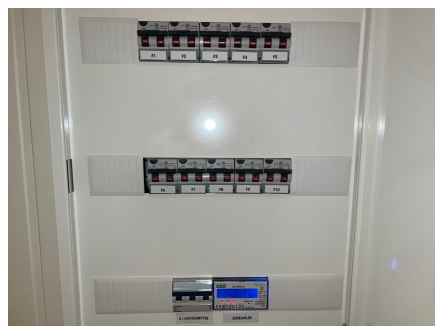
Sikringskap i 1.etg

Sikringskap til hybel 1

Sikringskap til hybel 2
