# Tilstandsrapport

📍 Austmannavegen 8 C, 5537  
HAUGESUND

# gnr. 35, bnr. 403

Oppdragsnr.: 20763-3068

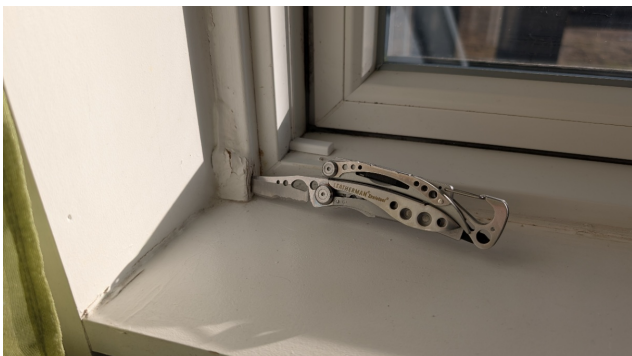
### ! TG 2 Vinduer

- Karmene i vinduer er slitte og det er sprekker i trevirket.

Det er fuktsvulmning på vindu nærmest balkongdør.

- Det må foretas lokal utbedring.

Det må gjøres nærmere undersøkelser. Årsak ukjent.

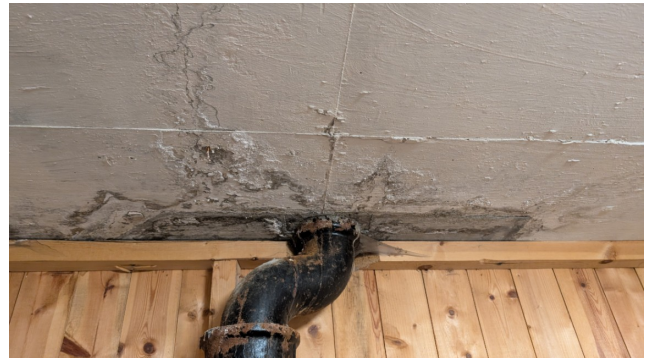
Litt saltutslag ved gjennomføring avløpsrør i bod.

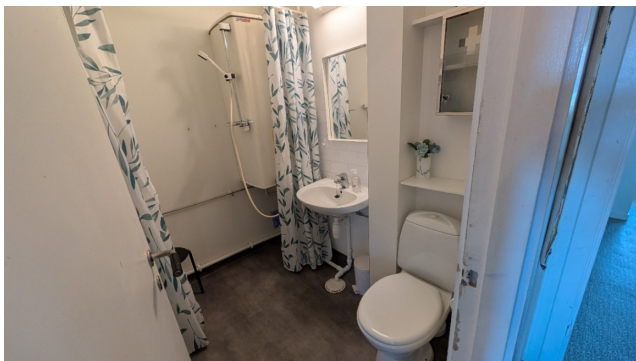
Aktuell byggeforskrift er byggeforskrifter fra før 1997. Dokumentasjon: ingen dokumentasjon.

Kunde opplyser det ble skiftet sluk og lagt belegg i 2021. Videre opplyser eier han hun mener det ble lagt nytt avløpsrør fra sluk og bort til felles nedløp tilhørende blokken.

Manglende dokumentasjon medfører økt risiko for manglende samsvar mellom benyttet produkter mm. som kan gi redusert levetid/svekket lekkasjesikkerhet.

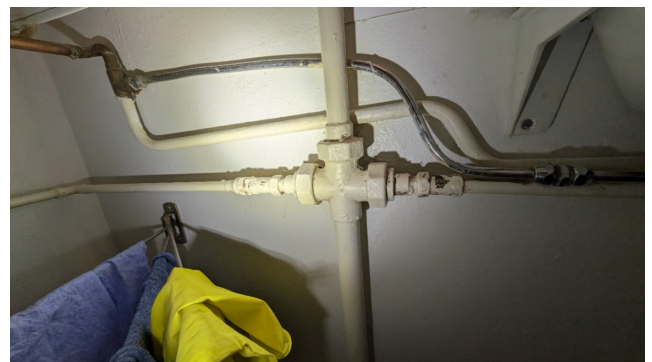
#### ! TG 2 Vannledninger

Vannrør av kobber.

- Mer enn halvparten av forventet brukstid er passert på innvendige vannledninger.

- Det er ikke behov for utbedringstiltak siden anlegget fungerer i dag, men ut ifra alder kan skader plutselig oppstå på eldre anlegg.

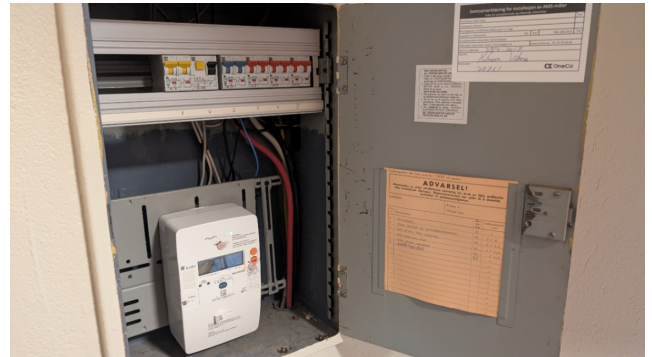
## ⓘ TG 2 Elektrisk anlegg

Eldre elektrisk anlegg med renoveret tavle.

Samsvarserklæringen er dokumentasjon for at det elektriske arbeidet er prosjektert og utført av en installatørbedrift. Når samsvarserklæring mangler bør interesserte påregne at minimum deler av det elektriske anlegget er montert uten bruk av registrert elektro innstillingsvirksomhet. Kravet til samsvarserklæring kom i 1999.
