# Tilstandsrapport

Boligbygg med flere boenheter

Trondheimsveien 182 , 0570 OSLO

Rapportdato: 11.02.2026

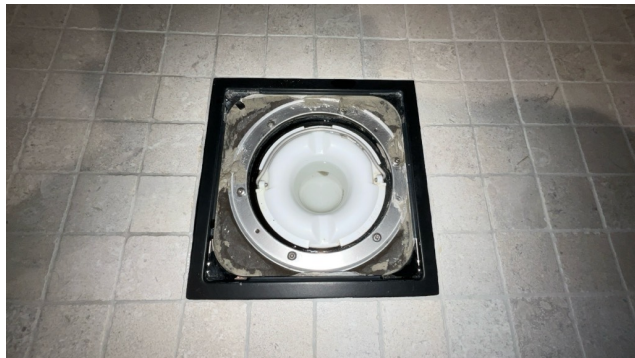
Det er plastsluk og smøremembran med dokumentert utførelse.

Kontroll av sluk.

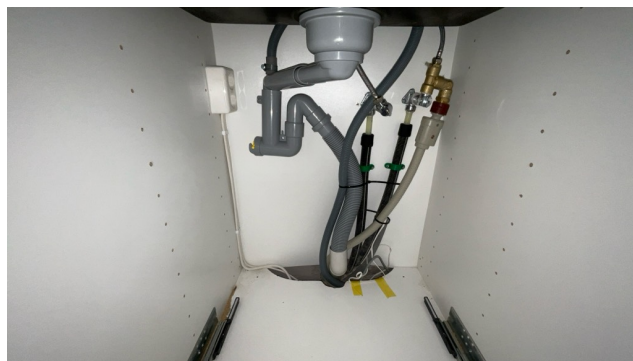
Vannrør fra 2025 av materialtype pex og kobber. Fordelerskap på badet. Føler til Waterguard i benkeskap på kjøkken for god sikring av lekkasjevann.

Besiktigelse av røropplegg.

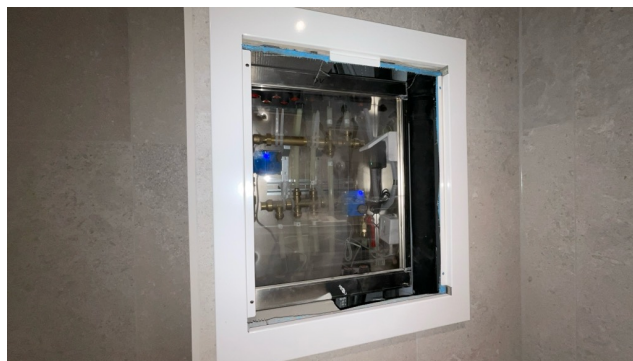
Besiktigelse av røropplegg.
