# Tilstandsrapport

📍 Teglverksgata 11, 0553 OSLO

# gnr. 227, bnr. 562, snr. 55

Rapportdato: 27.06.2025

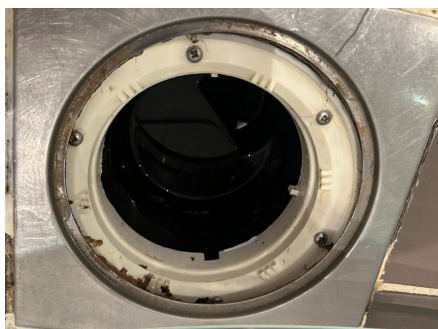
Sluk i plast plassert i dusjssonen. Det er synlig membran i hovedsluk. Dokumentasjon/ferdigattest, legges til grunn for vurdering av badets tettesjikt.

TG settes ut i fra alder på veggmembran, da mer enn halvparten av konstruksjonens levetid er oppbrukt. Forventet levetid på smøremembran, er ca.15 år.

Sluk i plast, plassert i dusjnisje

Det anbefales bruk av dusjkabinett, for å hindre fuktinntregning i eldre konstruksjoner.

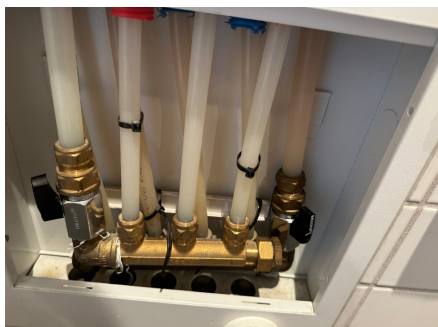
Det er ikke montert Waterguard/  
lekkasje stopper på kjøkken.

Stoppekraner plassert på bad

Det anbefales å montere Waterguard/ lekkasjestopper  
på vanninnstallasjoner i rom uten sluk.

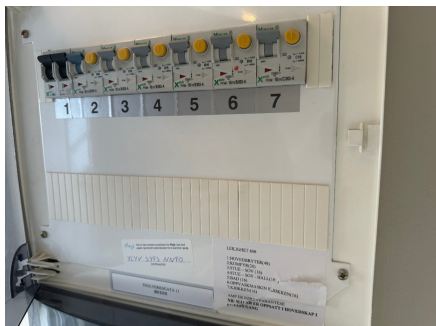
Sikringsskap med automatsikringer.
