# Tilstandsrapport - NS 3600

## Barbu 16A

### 4841 Arendal

**Rapport kode: 536096**

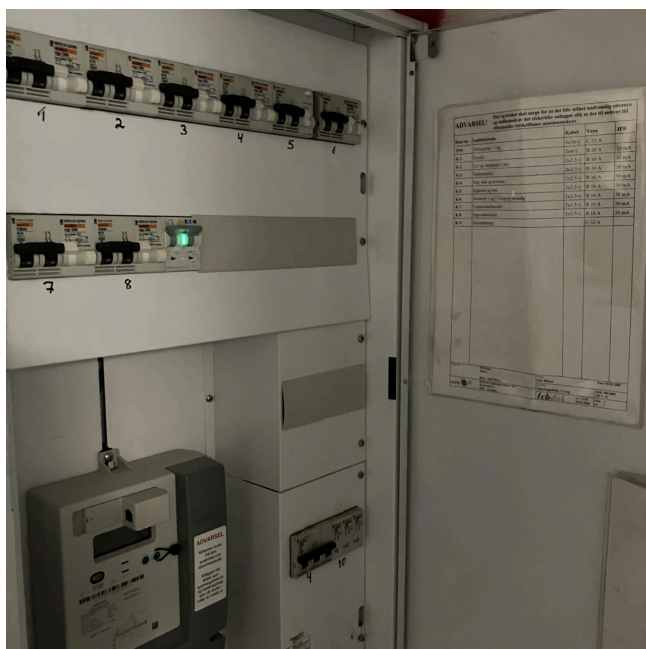
Sikringsskap montert i soverom øst på vegg syd ende vest.  
Hovedsikring 32 ampere, 11 kurser.

Sikringsskap.

| NR | Sjekkpunkt | Svar | Kommentar |
|---|---|---|---|
| 12 | Foreta en vurdering basert på den visuelle kontrollen som er utført, anleggets alder, anleggets allmenne tilstand og fare for liv og helse. Bør det elektriske anlegget ha en utvidet el-kontroll? Dersom ja, noter det i rapporten. | Ja | Anbefaler en kontroll av EL. anlegget hvert 5 år. |
