# Tilstandsrapport

Enebolig

Øvreveien 4, 3090 HOF

Befaringsdato: 11.06.2025

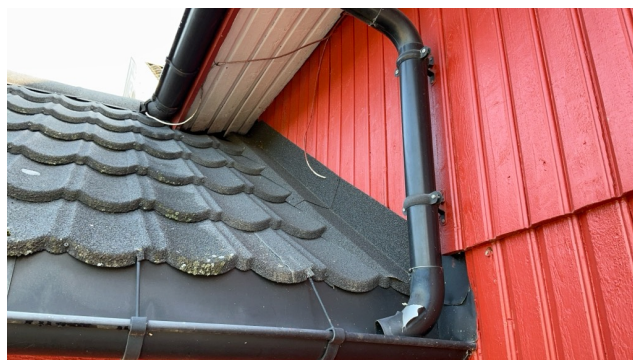
- Mer enn halvparten av forventet brukstid er passert på taktekkingen.
- Mer enn halvparten av forventet brukstid er passert på undertak.
- Det er påvist andre avvik:
- Utvendige beslagsløsninger er ikke fagmessig utført.

Beslag ligger utpå kledning

- Tidspunkt for utskiftning av taktekking nærmer seg.
- Overvåk tilstanden jevnlig. For å få tilstandsgrad 0 eller 1 må tekkingen skiftes ut, men tidspunktet for når dette er nødvendig er vanskelig å si noe om.
- Tidspunkt for utskiftning av undertak nærmer seg.
- En ikke-fagmessig utførelse vil sannsynligvis kreve hyppigere reparasjoner og vedlikehold. Regelmessig vedlikehold og inspeksjon er også viktige tiltak for å sikre at disse systemene fungerer effektivt over tid.

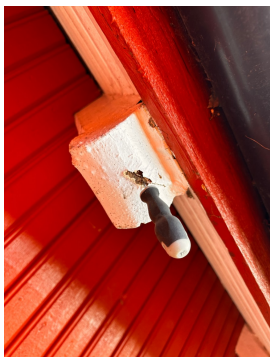
Dersom avvik om råte ikke utbedres er det fare for videre skadeutvikling.

Observerte litt råte

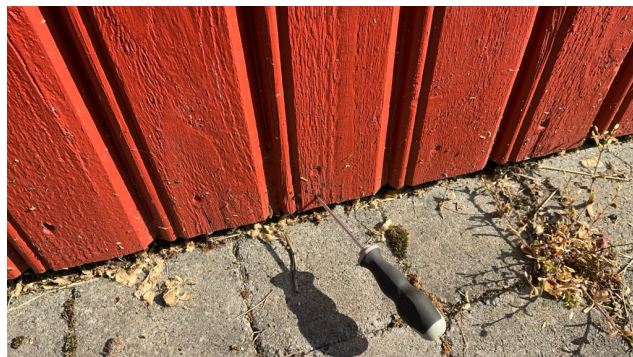
- Det er ingen eller liten lufting i nedre kant av kledning mot grunnmur.
- Det er påvist spredte råteskader i bordkledningen.
- Bordkledning går stedvis nesten helt ned i terreng.
- Det er værslitt/oppsprukket trevirke/trepaneler.

Det er påvist spredte råteskader i bordkledningen.

- Lokal utbedring bør foretas for å øke avstanden mellom terreng og bordkledning.
- Uten tilstrekkelig lufting bak bordkledningen kan fuktighet som trenger inn bak bordene eller gjennom veggene innenfra ikke tørke opp. Dette skaper ideelle forhold for råtesopp og muggvekst.
- Det bør foretas tiltak for å bedre lufting av kledningen.
- Andre tiltak:

Det er behov for vedlikehold av kledning, vindskiver og israfter.

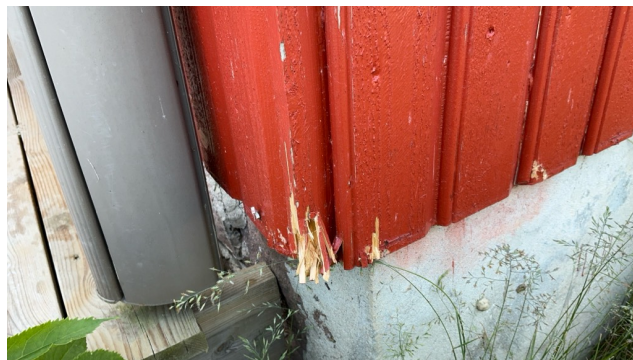
Det er også observert noe skadet kledning.

Skadet bordkledning

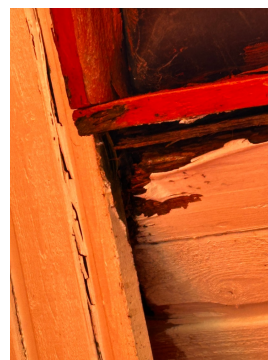
Råte

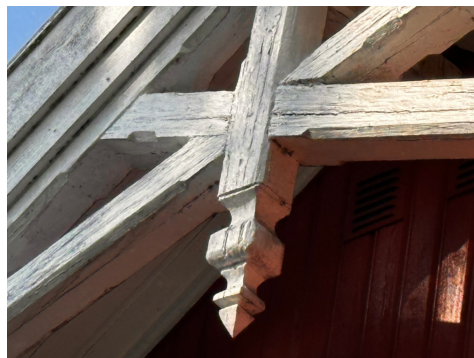
Det er værslitt/oppsprukket trevirke/trepaneler.

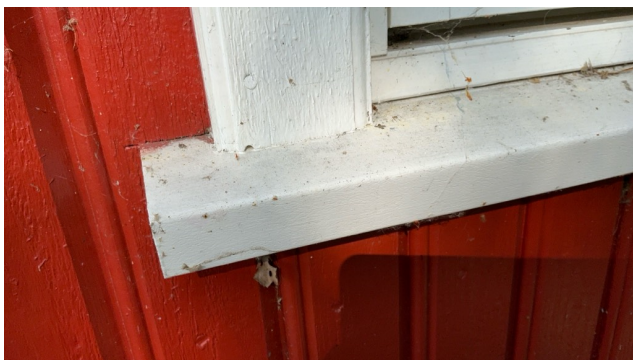
Det er påvist liten eller ingen klaring mellom beslag og trevirke, noe som kan føre til oppfuktning og økt risiko for råteskader.

Manglende avstand mellom beslag og treverk

Det bør etableres spalte mot beslag for å unngå oppfuktning av treverk

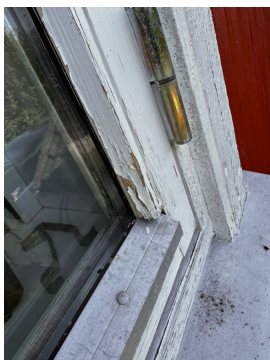
- Det er påvist avvik rundt innsettingsdetaljer.
- Det er påvist tegn på innvendig kondensering av enkelte vindusglass.
- Karmene i vinduer er slitte og det er sprekker i trevirket.

Karmene i vinduer er slitte og det er sprekker i trevirket.

- Kondensering på enkelte glass har medført fuktskader i treverk som kan medføre utskiftningsbehov av enkelte vinduer.
- Det må påregnes noe vedlikehold og at enkelte vinduer må skiftes ut.

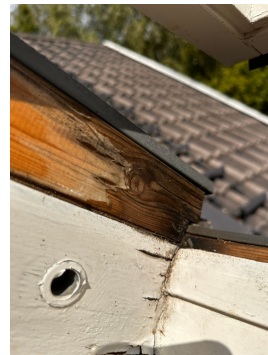
Det er tegn til fukt forårsaket av kondens på takvindu bad.

Takvindu slitt. Ingen fuktighet ved måling på befæringsdato

Kondensering på enkelte glass har medført fuktskader i treverk som kan medføre utskiftningsbehov av takvindu.

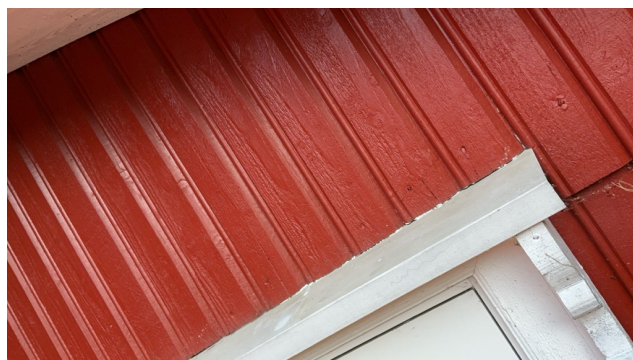
Karm og dørblad er utvendig værslitte, med sprekker i trevirket.

Manglende klaring mellom beslag og kledning

Det bør etableres spalte mot beslag for å unngå oppfuktning av treverk.

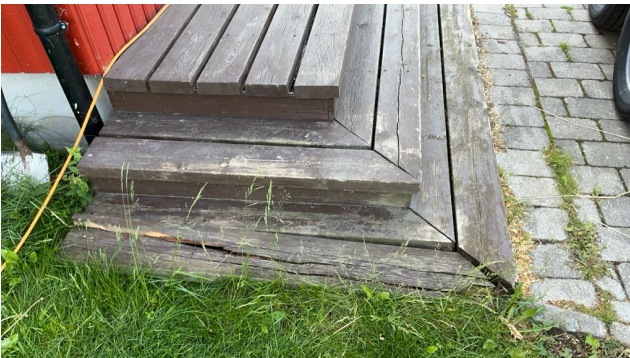
Trappen er slitt og har skadet trinn

Skadet trinn bør skiftes ut.

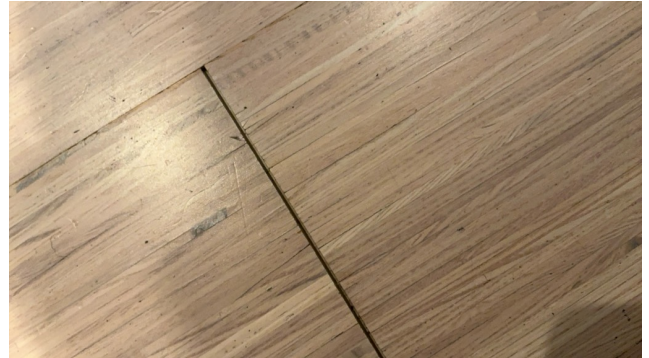
Det er observert noe klaring i endeskjøter på parkett, noe som kan skyldes naturlig bevegelse i materialet over tid. I tillegg er det registrert sprekker i veggoverflater, typisk i skjøter mellom platekledninger samt noen synlige spiker som vises gjennom malingen.

Kjøper må selv vurdere eventuelle tiltak for utbedring, da forholdene i hovedsak er av estetisk karakter.

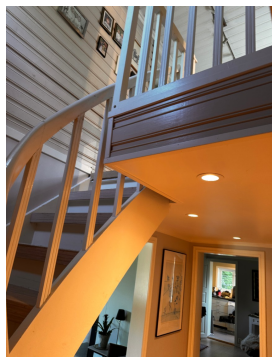
På loft er det flere steder målt høydeforskjell på over 20mm, samt at på et soverom i loftsetasjen er det målt høydeforskjeller på over 5 cm, som anses som vesentlig avvik. Det er også registrert knirk i gulv, samt lokale ujevnheter i gang i 2. etasje utenfor hovedsoverom og ved trapperekker. I dette området mangler det understøttelse/søyle under gulvbjelkelaget, og det frarådes å belaste eller oppholde seg i denne delen før nødvendige tiltak er gjennomført.

Manglende søyle på dette hjørne

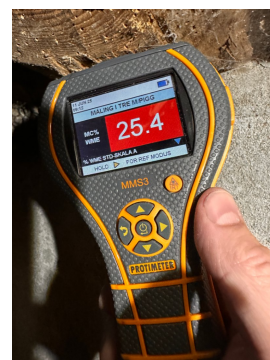
Det ble også registrert fuktighet i en synlig bjelke samt manglende isolasjon.

Det ble målt fuktighet på over 20% wme i bjelkelagskonstruksjon til hovedetasje med rødt utslag.

Fuktmåling oppunder bjelke

Man må etableres bedre ventilering, eventuelt i kombinasjon med en mekanisk avtrekksløsning, for å sikre tilstrekkelig luftgjennomstrømning og redusere risikoen for fuktproblemer i begge soner (kostnadsestimat på dette). Konstruksjonen anbefales fulgt opp med jevnlig observasjon.

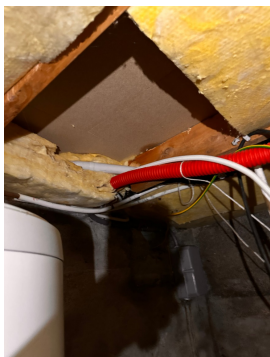
Manglende isolasjon i bjelkelag

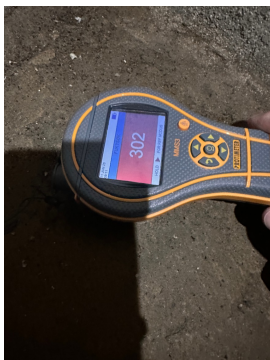
Det ble registrert fuktighet på betongvegger og betonggulv flere steder (se bilder)

Fuktsøk på gulv

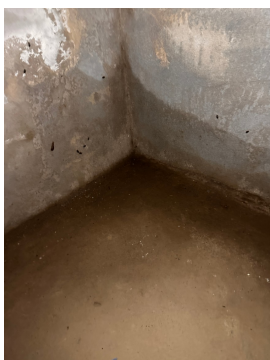
Fuktighet i hjørne

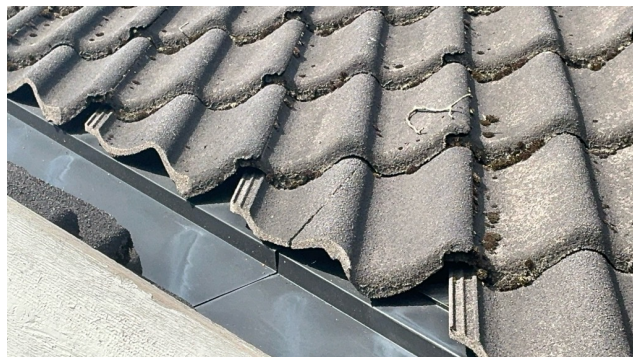
Det er enkelte knekte taksten.

Knekte takstein bør skiftes.

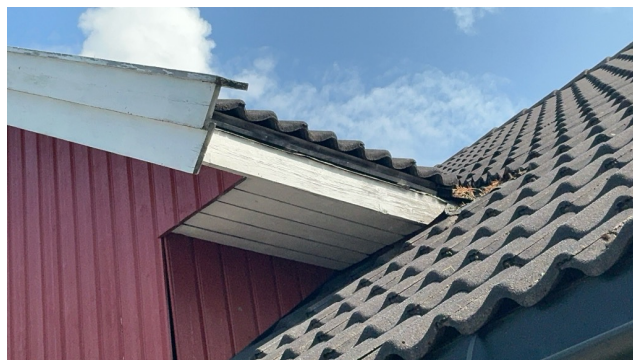
Manglende beslag/renne

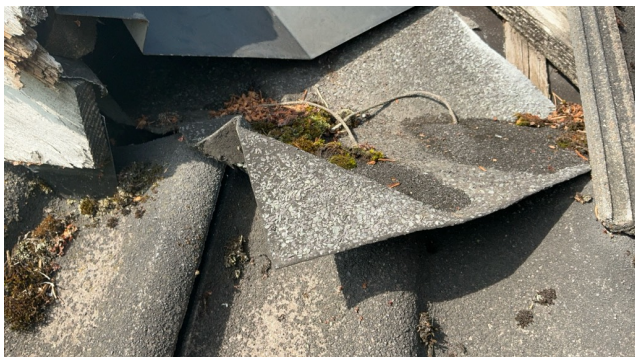
I bunnen av gradrennene ved arker er det en overgang av papp. Denne løsningen anses ikke som fagmessig utført og kan medføre risiko for lekkasjer. Det må utbedres for å sikre tilfredsstillende tetting og unngå fuktskader.

Pappløsning i bunn av gradrenne

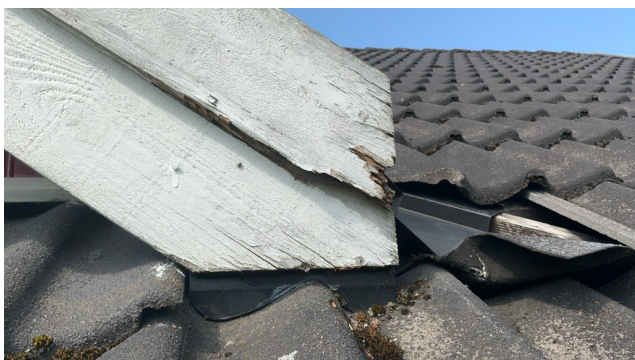
Råte i vindskiver

Det er behov for vedlikehold av kledning, vindskiver og israfter.

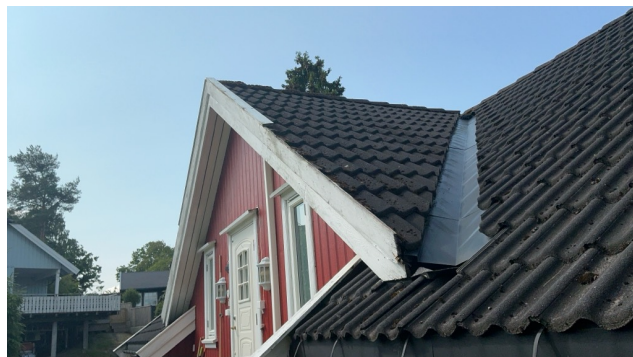
Manglende israft/dekkbord

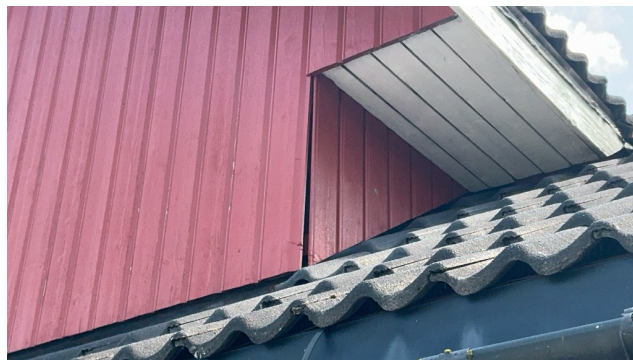
Åpen kledning på hjørnet

Åpning i kledning på hjørne bør tettes.

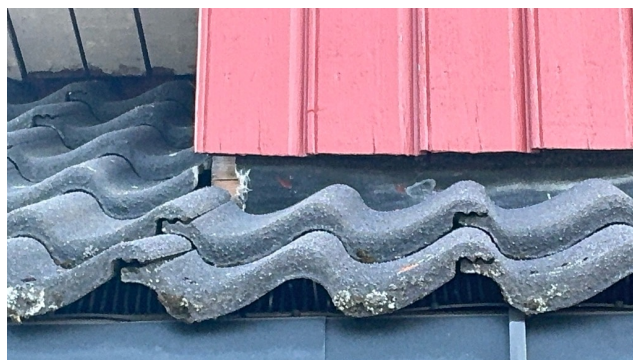
Hull/mangelfull tettelse i overgang vegg tak

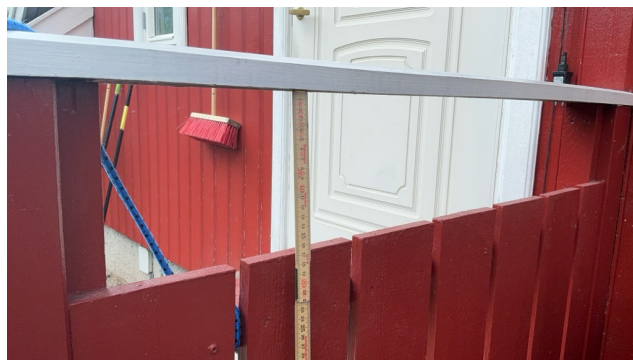
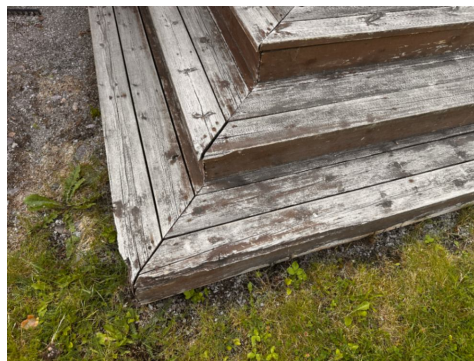
Slitne trinn

Bør vurdere om slitne trinn skal skiftes ut samt vedlikehold.

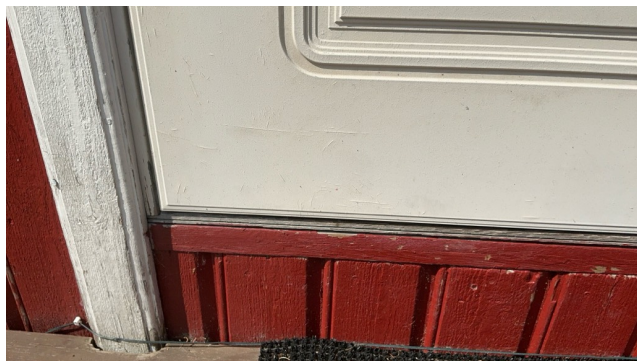
Manglende beslag under dør

Det må påregnes vedlikehold av ytterdør til leilighet.

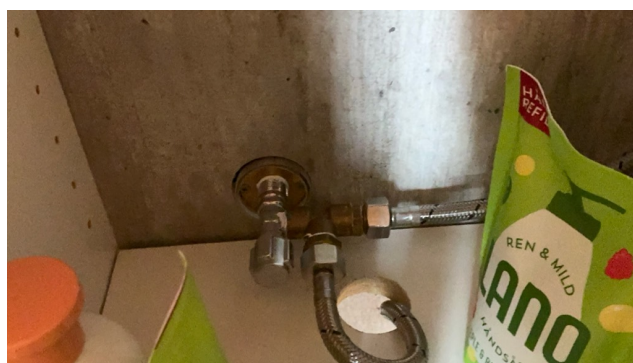
Mangelfull tetting rundt rørgjennomføring

- Det må gjøres nærmere undersøkelser. Manglende membran/tettesjikt medfører risiko for lekkasjer og fukt i konstruksjonen.
- Innhent dokumentasjon, om mulig.
- Dersom det ikke foreligger dokumentasjon i forhold til våtrommets utførelse kan det ikke med sikkerhet sies om våtrommet er bygget i henhold til gjeldende forskrifter og standarder på byggetidspunktet.
- Konsekvensen er at det kan oppstå fuktskader i konstruksjonen bak overflatematerialet. Vann kan trenge inn gjennom utette rørgjennomføringer og forårsake fuktskader ved fukttilførsel gjennom enten bruksvann eller lekkasjevann.
- Løsningen/utførelsen rundt rørgjennomføringer gir fare for fukt inn i konstruksjoner.

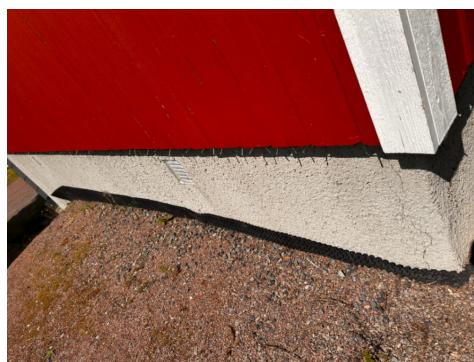
Manglende klemliste

Det bør monteres tetteliste på toppen av fuktsikring.

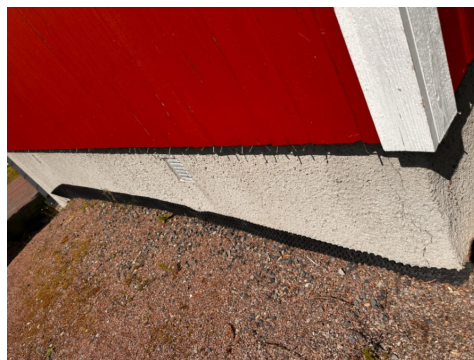
Riss/sprekk i mur

Overvåk tilstanden jevnlig, ved endringer bør skaden utbedres.

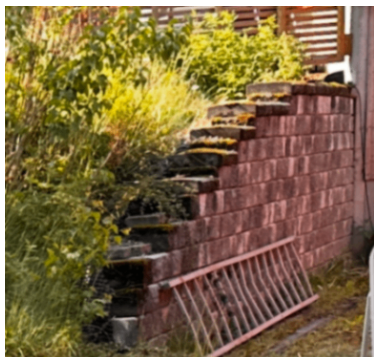
Heller litt utover

Overvåk tilstanden jevnlig, og ved endring bør en vurdere utbedring.
