# Tilstandsrapport

Leilighet

Kjerrbergtnet 52 , 4051 SOLA

Befaringsdato: 04.02.2026

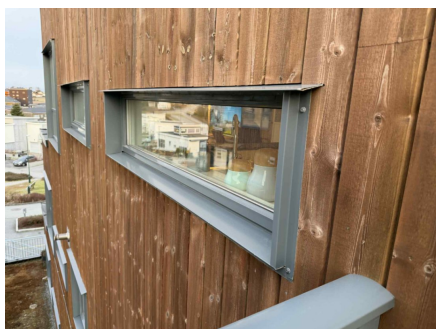
### TG 2 Vinduer

Det registreres manglende oppbrett på vannbord.

Anbefaler å montere vannbord med oppbrett på sidene, evt. fuge for å unngå vanninntregning i karm.

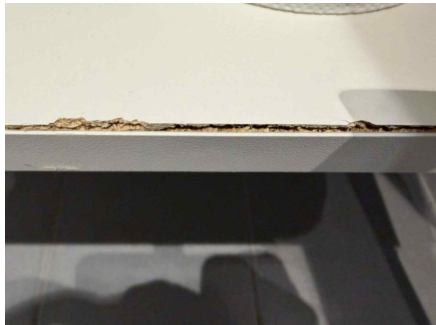
### ! TG 2 Sanitærutstyr og innredning

Det registreres svellinger i baderomsmøbel og skade i dusjvegg profil.

Vurdere å bytte baderomsmøbel og dusjvegg.

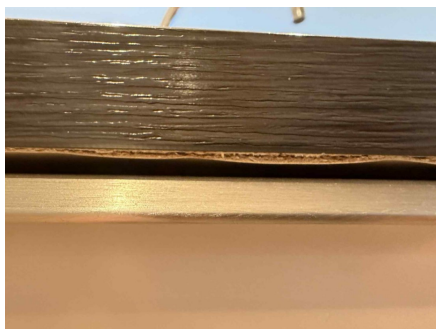
#### TG 2 Overflater og innredning

Det registreres svellinger i underkant av benkeplate, i nedre kant på kjøkken fronter og vindu er plassert utsatt for vannsøl.

Vurdere å bytte benkeplate, kjøkkenfronter med skader og overflatebehandle vindusfonring / lister med vannbestandig maling.
