# Tilstandsrapport

📍 Professor Hansteens gate 71, 4021  
STAVANGER

# gnr. 25, bnr. 147

Befaringsdato: 11.04.2025

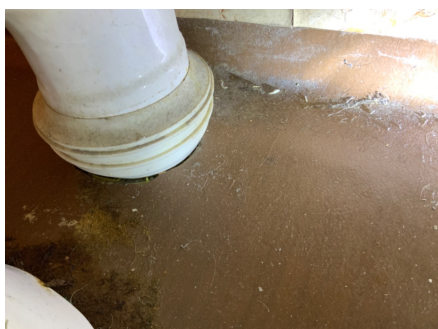
- Det er påvist tegn på utettheter på våtrommet.

- Mer enn halvparten av forventet brukstid er passert på membranløsningen.
- Mer enn halvparten av forventet brukstid er passert på slukløsningen.
- Sluk har begrenset mulighet for inspeksjon og rengjøring.

Det er utettheter rundt avløp til toalett.

Toalettet er skrudd fast noe som kan punktert belegget.

- Våtrommets tettesjikt/membran står foran utbedring/utskiftning.

**Kostnadsestimat: 50 000 - 100 000**

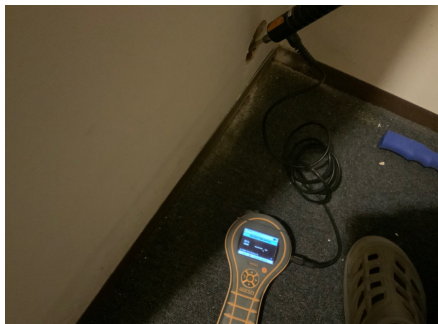
Hulltaking er foretatt uten å påvise unormale forhold. Bilde av måleapparatet viser tre streker, eller ingen utslag. For å få utslag må det være noe fukt som leder spenningen mellom piggelektroden. I dette tilfellet er det altså ingen målbar fukt som kan lede spenning.

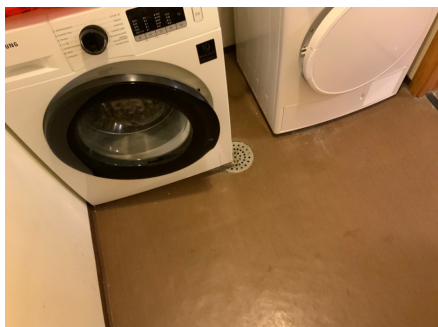
- Våtrommet må oppgraderes for å tåle normal bruk etter dagens krav.

Rommet tilfredstiller ikke dagens krav til våtrom/fuktsikring.

- Våtrommet må totalrenoveres. Alle forhold med tettesjikt, våtsone, sluk m.m. må dokumenteres.

Kostnadsestimat: 50 000 - 100 000

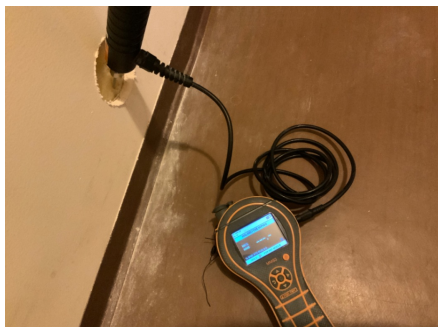
Hulltaking er foretatt uten å påvise unormale forhold. Bilde av måleapparatet viser tre streker, eller ingen utslag. For å få utslag må det være noe fukt som leder spenningen mellom piggelektroden. I dette tilfellet er det altså ingen målbar fukt som kan lede spenning.
