# Tilstandsrapport

Enebolig

Hamrenesvegen 1125, 5281  
VALESTRANDSFOSEN

Rapportdato: 15.05.2025

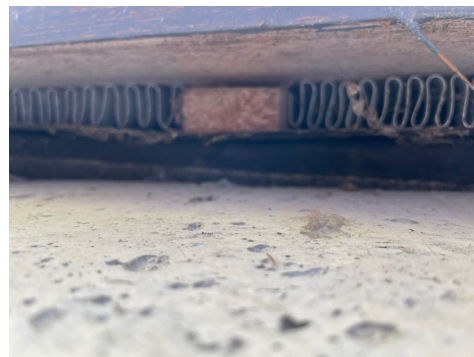
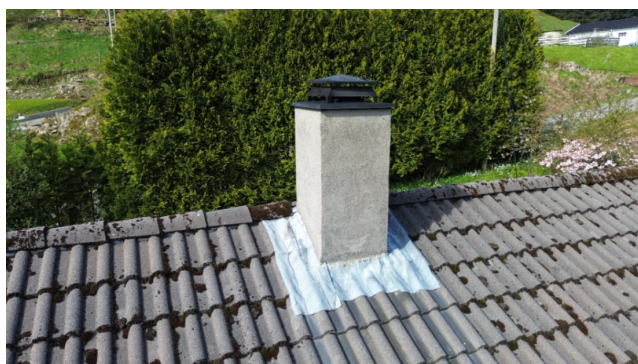
## ! TG 2 Veggkonstruksjon

Det er bindingsverk konstruksjon med liggende trekledning fra byggeår. Det er utført stikkprøver i underkant av kledning, rundt vinduer og dører.

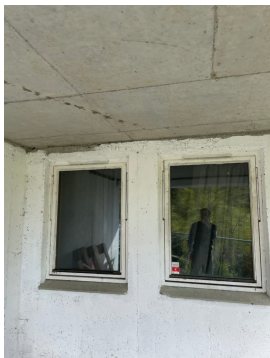
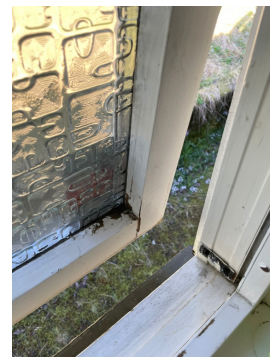
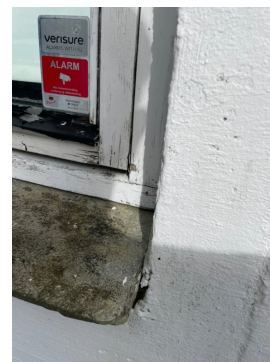
## ! TG 2 Dører

Det er registrert noe manglende vedlikehold på dører og råte skade på balkongdør.

Uten utbedring kan råteskaden spre seg og svekke dørens strukturelle integritet. Dette kan føre til økte reparasjonskostnader, redusert isolasjonsevne og mulige problemer med sikkerheten eller funksjonaliteten til dørene. Anbefaler jevnlig vedlikehold og at enkelte dører må skiftes.

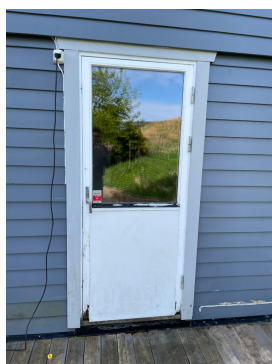
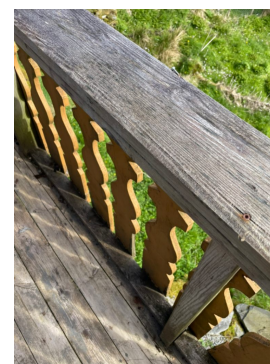
## **TG 2** Balkonger, terrasser og rom under balkonger

Terrasse i trekonstruksjon med tilkomst fra stue og bakkeplan.  
Balkong i betongkonstruksjon med trelemmer, tilkomst fra stue.  
Det er kontrollert for generell slitasje, fall og sikring.

- Rekkverk må monteres for å lukke avviket.

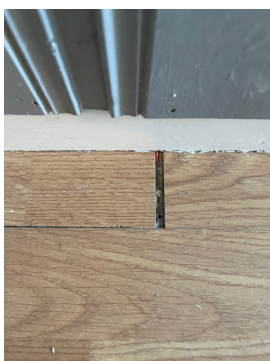
### TG 2 Etasjeskille/gulv mot grunn

- Det er målt høydeforskjell på mellom 15-30 mm gjennom hele rommet. Tilstandsgrad 2 gis med bakgrunn i standardens krav til godkjente måleavvik.

Det er registrert et høyde avvik på 16 mm gjennom hele rommet.

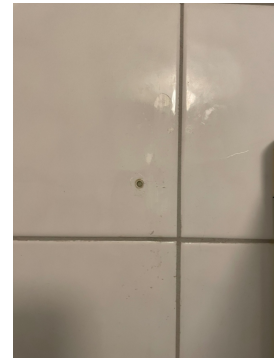
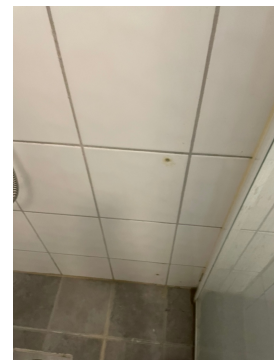
#### Overflater Gulv

- Det er mulighet for at det kan forekomme vannlekkasje på våtrommet hvor vann ikke vil gå til sluk.
- Målinger viser at det ikke er fall til sluk (motfall).

- Et bad med manglende/reduert fall til sluk blir mindre funksjonelt og sikkert for brukeren. Dette kan medføre stående vann på gulvet, vann som ikke ledes effektivt til sluket, økt risiko for at vann renner ut av rommet og redusert sklisikkerhet på gulvet.
- Andre tiltak:
- Eventuelt lekkasjevann fra utstyr utenfor dusjsone vil ikke ha en naturlig vei til sluket. Dette kan føre til at vann samler seg på gulvet og potensielt renner ut av rommet eller trenger inn i konstruksjonen.

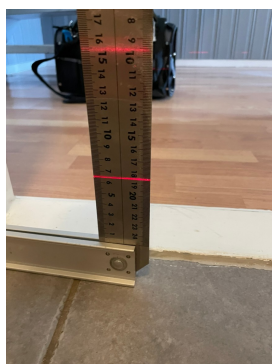
### TG 2 Sluk, membran og tettesjikt

- Det er påvist mangelfull/feil utførelse rundt rørgjennomføringer e.l. som gir fare for fukt i konstruksjonen i våtsone.
- Mer enn halvparten av forventet brukstid er passert på membranløsningen.
- Mer enn halvparten av forventet brukstid er passert på slukløsningen.

- Overvåk tilstanden jevnlig. For å få tilstandsgrad 0 eller 1 må tettesjiktet skiftes ut, men tidspunktet for når dette er nødvendig er vanskelig å si noe om.

Anbefaler videre undersøkelse av membran i sluk.

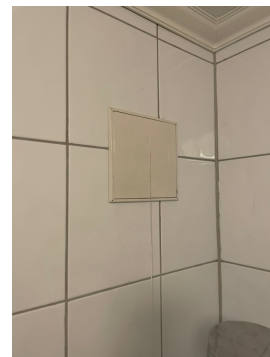
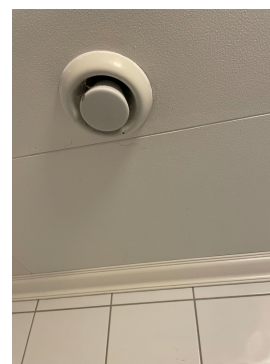
### Tilliggende konstruksjoner våtrom

Det er gjennomført fuktmåling ved bruk av Protimeter MMS2. Målingen er gjennomført med hulltaking i en tilstøtende vegg, mot en våtsone.  
Det er målt 16 wt-% fuktighet.

- Hulltaking er foretatt og det er påvist avvik i konstruksjonen.

Fuktighetsnivået kan føre til utvikling av mugg, råte og strukturelle skader i vegg. Det anbefales å gjennomføre en grundig inspeksjon av vegg for å fastslå årsaken til den høye fuktigheten. Eventuelle lekkasjer eller fuktkilder bør identifiseres og utbedres.

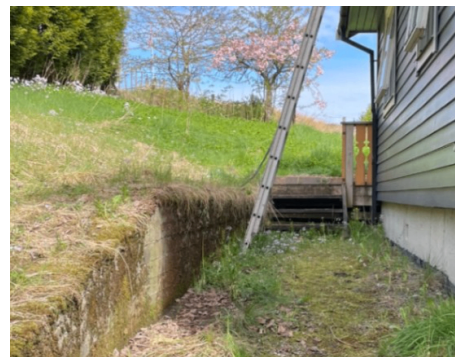
## ! TG 2 Utvendige vann- og avløpsledninger

Utvendig vann og avløpsledninger er ikke synlige for kontroll.  
Boligen har privat grunnboret brønn og avløp til septiktank med overløp til grøft el. lignende.  
Vurdering basert på alder og avgitte opplysninger.
