# Hamrenesvegen 1125 - Ditt neste hjem?

# Tilstandsrapport

gnr. 126, bnr. 10

Befaringsdato: 07.05.2025

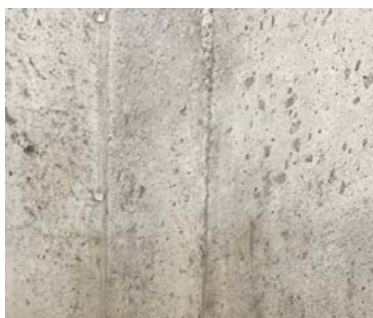
## ! TG 1 Forstøtningsmurer

Forstøtningsmur mot terreng, av betongstein.  
Konstruksjonen er sjekket for skjevheter, setninger, sprekker, riss og sikkerhet.
