# Tilstandsrapport

Nyhuset - Holsveien 64

Holsveien 66, 6531 AVERØY

Befaringsdato: 11.10.2024

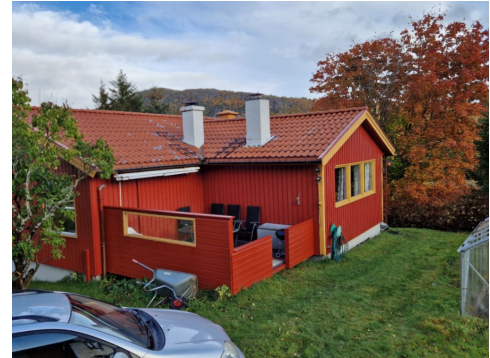
Overflatene på taktekket flasser noe maling. Det bør etableres pipehatt med blyfot over piper. Dagens løsning gir fare for fukt inntrenging.

- Overvåk tilstanden jevnlig. For å få tilstandsgrad 0 eller 1 må tekkingen skiftes ut, men tidspunktet for når dette er nødvendig er vanskelig å si noe om.
