Holsveien 64, 6531 AVERØY

**Småbruk med 2 eneboliger, fjøs og  
garasje**

# Tilstandsrapport

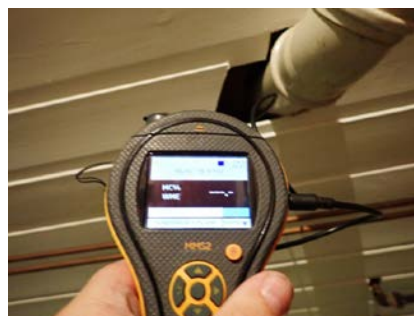
## KJELLER > BAD/VASKEROM

Det er registrert avvik i fall forholdet.
