# Tilstandsrapport

Stort frittliggende boligbygg på 3 og 4 etg.

Mausevgen 12 A, 2382  
BRUMUNDDAL

Befaringsdato: 25.08.2025

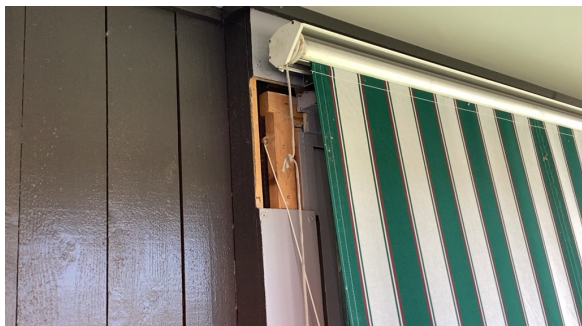
Mangler en fasadeplate.

Behov for vedlikehold og utbedringer.

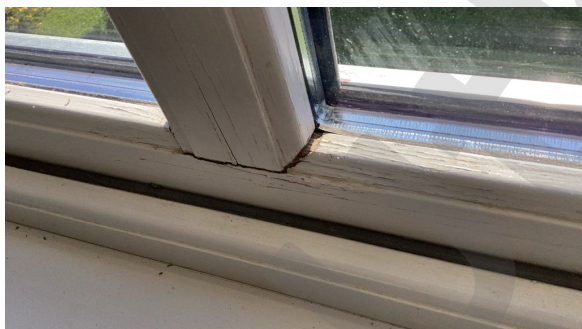
Kondensmerker registrert.

Behov for vedlikehold.

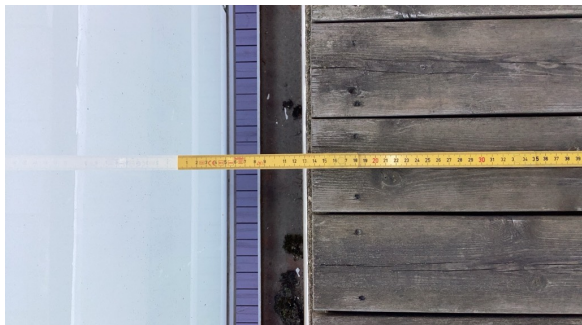
Glippe mellom gulv og rekkverk på mer en 10 cm.

Behov for vedlikehold.

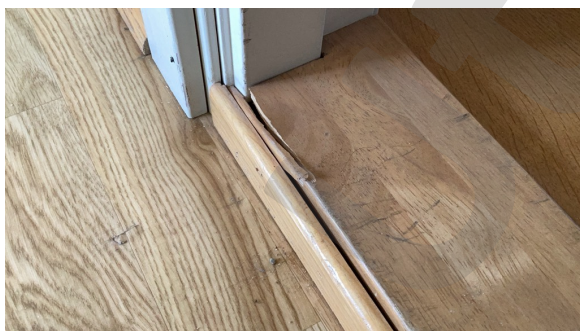
Knekt av en flis på terskel.

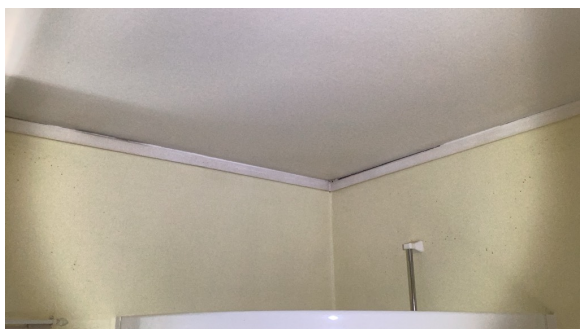
Sprekke fuge mellom taklist og himling.

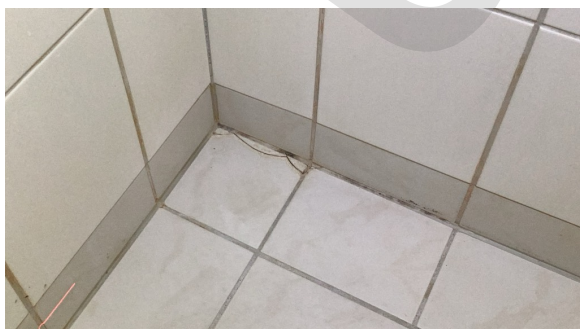
- Det er påvist at noen fliser har bom (hulrom under).
- Det er påvist avvik i krav til høydeforskjell/fall-løsning på våtrommet.
- Det er påvist sprekker i fliser.

Fallforhold har avvik i forhold til referansenivå. Bom i fliser registrert (hulrom under fliser). Tilstandsgrad gitt pga. nevnte forhold.

Sprekke flis i dusjsone.

For å få tilstandsgrad 0 eller 1 må gulvet bygges om, for å få riktig fall til sluk. Det vil imidlertid sjelden være økonomisk rasjonelt som et enkeltstående tiltak. Ved en eventuell renovering, påse at våtrommet bygges med riktig fall til sluk. Rommet tilfredsstiller ikke dagens krav til våtrom og må brukes deretter. Se <https://dibk.no/regelverk/byggteknisk-forskrift-tek17/13/vi/13-15> for hvordan våtrom skal bygges i dag. Konsekvensen av påviste avvik kan for eksempel være redusert brukstid og fuktskader. Behov for utbedring.

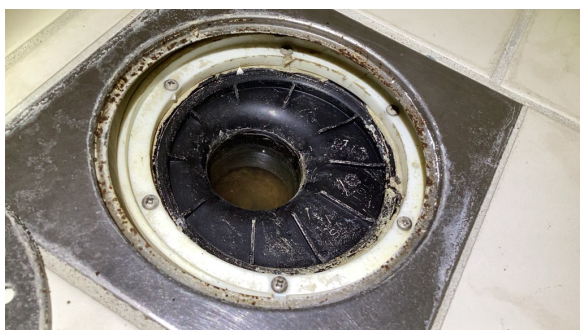
- Det er påvist mangelfull/feil utførelse rundt rørgjennomføringer e.l. som gir fare for fukt i konstruksjonen i våtsone.
- Mer enn halvparten av forventet brukstid er passert på membranløsningen.

Kontroll av sluk.

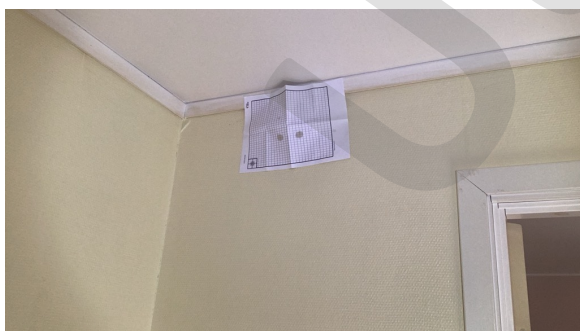
Avtrekksvifte er testet som beskrevet i NS3600.

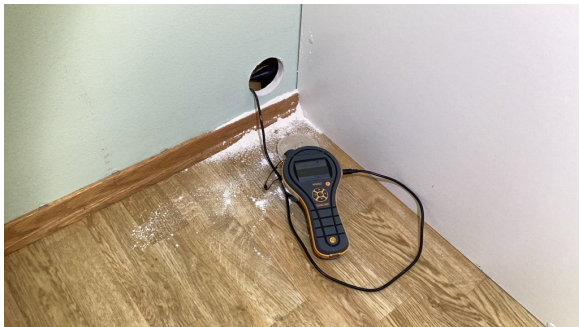
Ved fuktmåling ble det registrert tørre verdier.

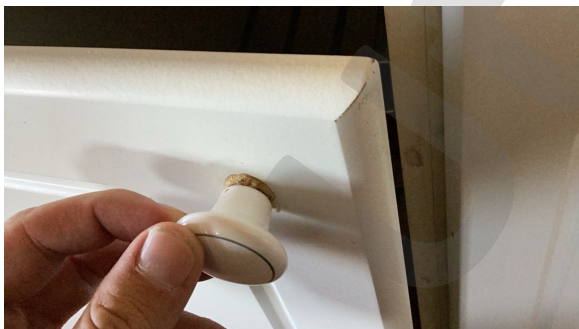
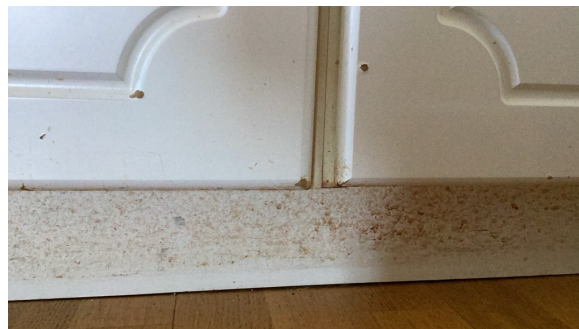
Svelling på skapdør.

Behov for vedlikehold.

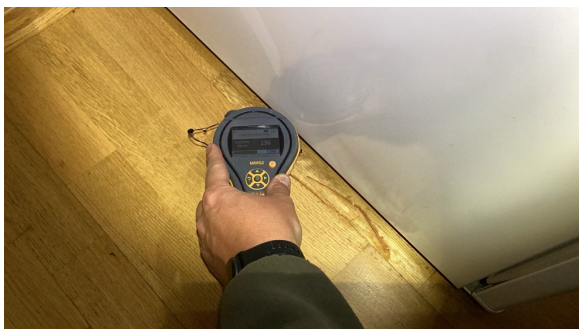
Ved bruk av fuktindikator registrerte jeg ingen unormale verdier.

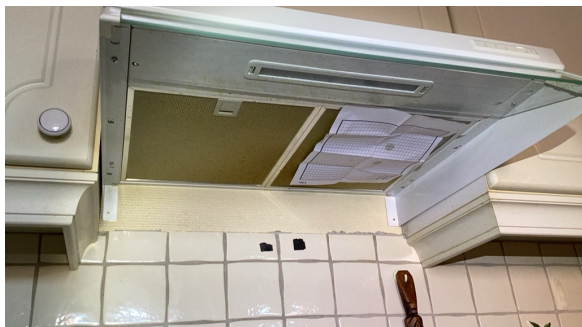
Ved test av avtrekksvifte som beskrevet i NS3600, fungerte viften som tiltenkt.

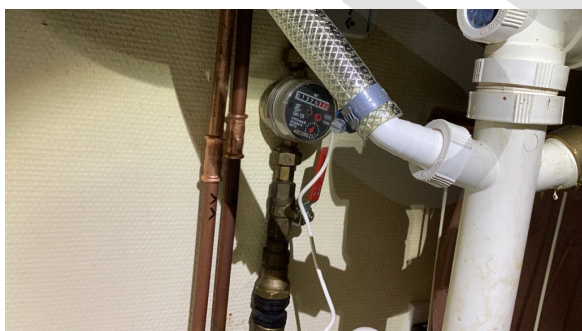
Stoppekran og vannmåler i kjøkkenskap.

Jeg anbefaler kontroll av røropplegg utført av fagperson.

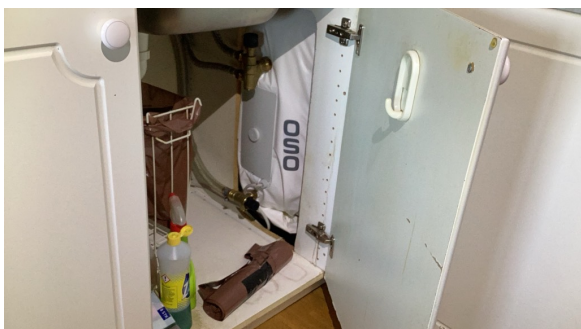
Varmtvannstank i kjøkkenskap.
