# Tilstandsrapport

Stort frittliggende boligbygg på 3 og 4 etg.

Masetvegen 12 A, 2382  
BRUMUNDDAL

Befaringsdato: 25.08.2025

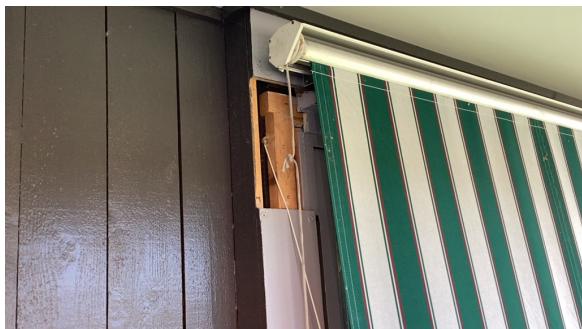
Mangler en fasadeplate.

Behov for vedlikehold og utbedringer.

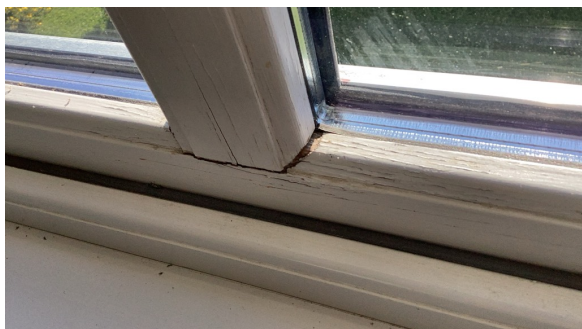
Kondensmerker registrert.

Behov for vedlikehold.

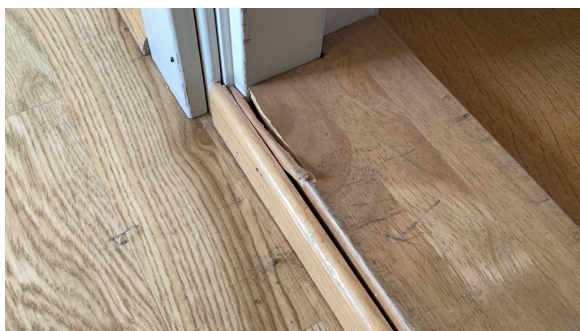
Knekt av en flis på terskel.

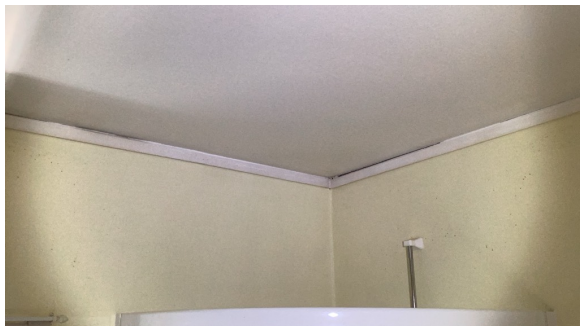
Vindu er plassert i våtsonen, noe som anses som en risikokonstruksjon fordi det kan oppstå fuktskader i veggkonstruksjonen rundt vinduet dersom materialene ikke er tilstrekkelig beskyttet mot fukt. Tilstandsgrad gitt pga. nevnte forhold.

Sprekt fuge mellom taklist og himling.

Konsekvensen av påviste avvik kan for eksempel være redusert brukstid og fuktskader.

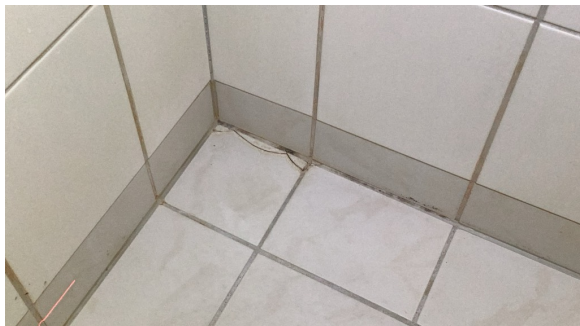
- Det er påvist at noen fliser har bom (hulrom under).
- Det er påvist avvik i krav til høydeforskjell/fall-løsning på våtrommet.
- Det er påvist sprekker i fliser.

Fallforhold har avvik i forhold til referansenivå. Bom i fliser registrert (hulrom under fliser). Tilstandsgrad gitt pga. nevnte forhold.

Sprekt flis i dusjsone.

For å få tilstandsgrad 0 eller 1 må gulvet bygges om, for å få riktig fall til sluk. Det vil imidlertid sjelden være økonomisk rasjonelt som et enkeltstående tiltak. Ved en eventuell renovering, påse at våtrommet bygges med riktig fall til sluk. Rommet tilfredsstiller ikke dagens krav til våtrom og må brukes deretter. Se <https://dibk.no/regelverk/byggteknisk-forskrift-tek17/13/vi/13-15> for hvordan våtrom skal bygges i dag. Konsekvensen av påviste avvik kan for eksempel være redusert brukstid og fuktskader. Behov for utbedring.

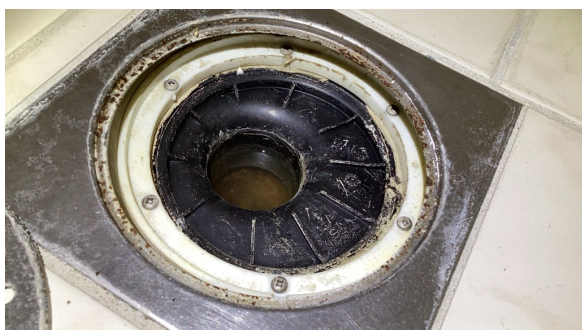
- Det er påvist mangelfull/feil utførelse rundt rørgjennomføringer e.l. som gir fare for fukt i konstruksjonen i våtsone.
- Mer enn halvparten av forventet brukstid er passert på membranløsningen.

Kontroll av sluk.

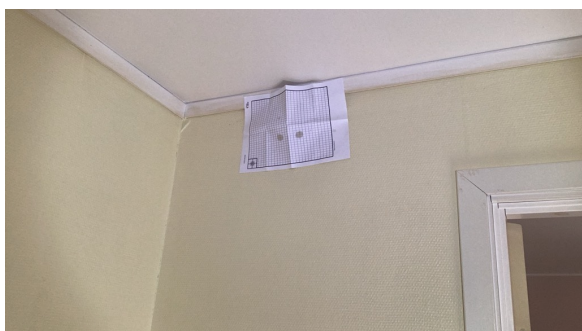
Avtrekksvifte er testet som beskrevet i NS3600.

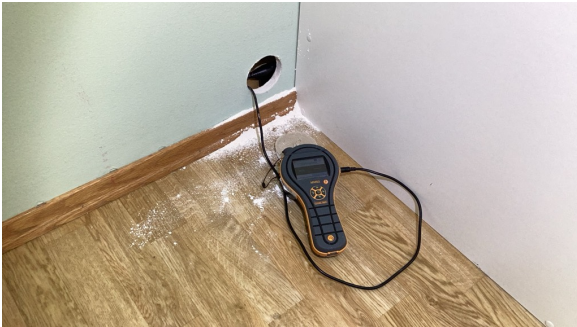
Ved fuktmåling ble det registrert tørre verdier.

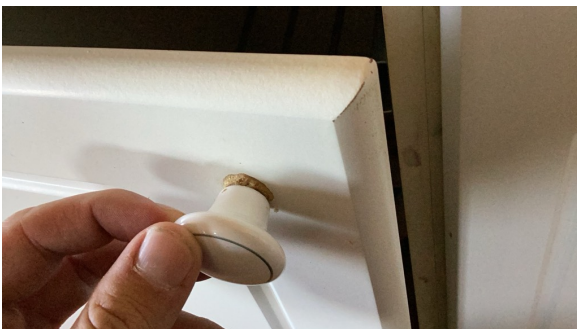
Svelling på skapdør.

Behov for vedlikehold.

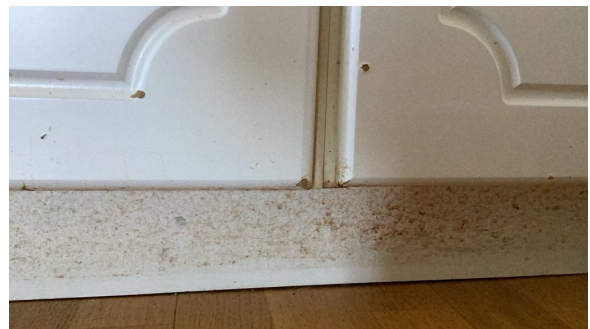
Svelling på skapdør.

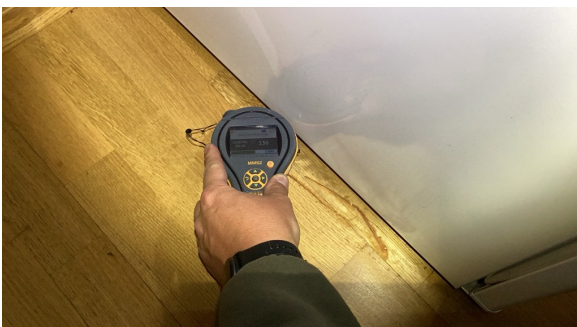
Ved bruk av fuktindikator registrerte jeg ingen unormale verdier.

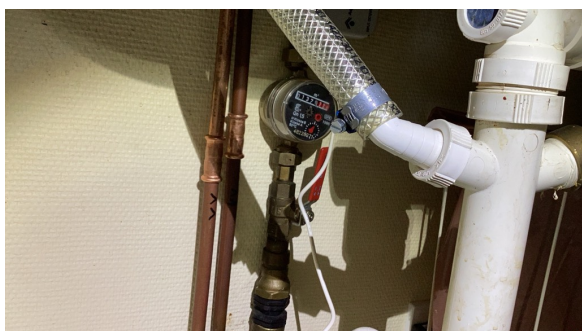
Stoppekran og vannmåler i kjøkkenskap.

Jeg anbefaler kontroll av røropplegg utført av fagperson.

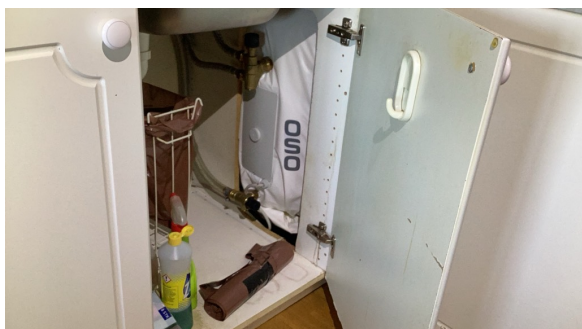
Varmtvannstank i kjøkkenskap.
