Tilstandsrapport

Fritidsbolig

Skeisvegen 478 , 7510 SKATVAL

Oppdragsnr.: 22258-1097

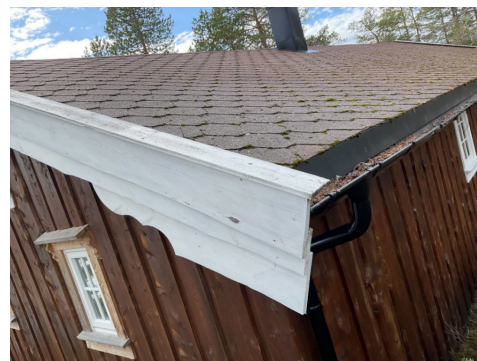
TG 1 Veggkonstruksjon

Veggene har bindingsverkskonstruksjon fra byggeår. Fasade/kledning har stående bordkledning. Deler av kledning på nord-vendt fasade er ikke renskjært og ligger nært terreng.

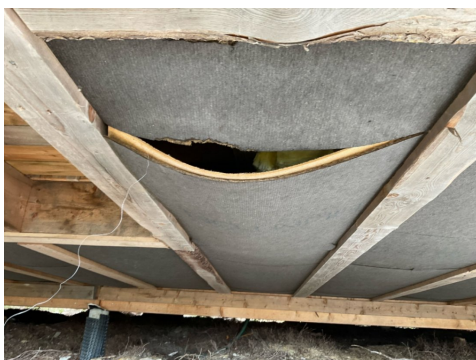
TG 2 Rom under stubbloft

Bygningen har kryprom under trebjelkelag og stubbegulv.

Det bemerkes svikt i stubbloftsplate i området under entrédør.

Forholdet fører til luftlekkasje og varmetap i bjelkelag som kan føre til innvendig kondens. Forholdet skal i følge selger utbedres før salg.
