# Tilstandsrapport

Enebolig

Årsbogvegen 41, 6494 VEVANG

Rapportdato: 10.02.2026

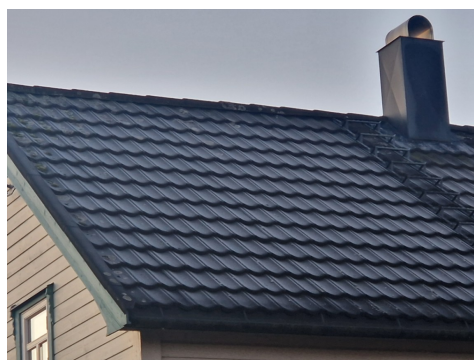
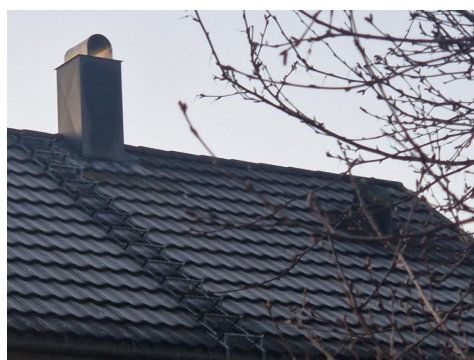
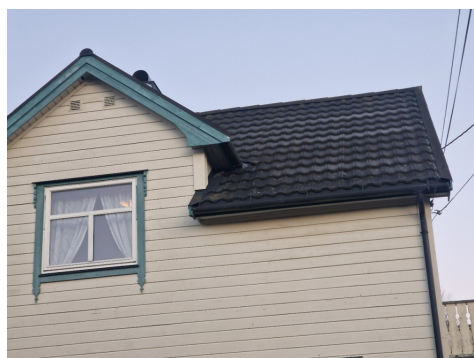
Siden taket (takkonstruksjon, takteking og skorstein) kun er observert fra bakkenivå, er vurderingen begrenset av dette. Det er ikke sikkerhetsmessig forsvarlig å bevege seg ut på taket eller observere fra stige. Selv om det ikke er avdekket skader under befaringen, betyr ikke dette at det ikke foreligger skader som en besiktigelse på taket kan avdekke. Vær oppmerksom på denne risikoen. En undersøkelse av taket kan utføres av en fagperson under tilstrekkelige sikkerhetsforhold.

- Overvåk tilstanden jevnlig. For å få tilstandsgrad 0 eller 1 må tekkingen skiftes ut, men tidspunktet for når dette er nødvendig er vanskelig å si noe om.
- Når takteking og undertak begynner å bli gamle, øker risikoen for lekkasjer, noe som kan føre til omfattende og kostbare reparasjoner av underliggende konstruksjoner dersom en ikke foretar tiltak på konstruksjonene før dette oppstår.

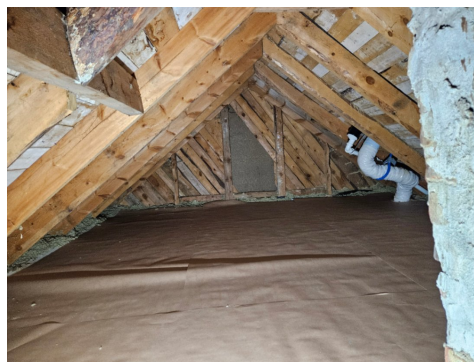
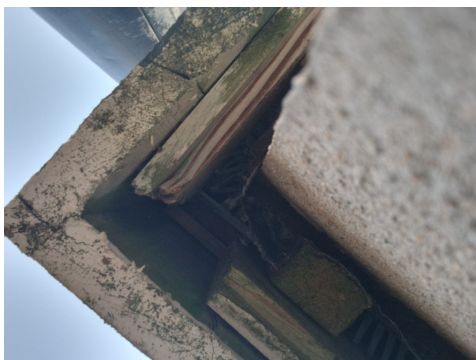
## ! TG 2 Veggkonstruksjon

Veggkonstruksjonen er kun besiktiget fra veggens overflater. Konstruksjonen er av bindingsverk, som er kledd med liggende bordkledning.

Musesperre bør etableres for å hindre skadedyr i boligen. Boligen bør sikres mot skadedyr.

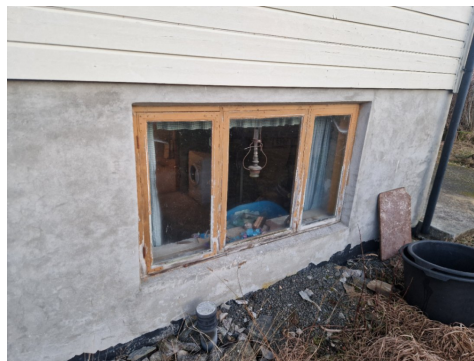
- Det er påvist fuktskjolder/skader i takkonstruksjonen.

Det er registrert skjoldmerker på takkonstruksjonen. Ved bruk av fuktindikator bemerkes skjoldmerkene som med noe forhøyet fuktnivå på befaringsdagen.

- Karmene i vinduer er slitte og det er sprekker i treverket.

Det er registrert påbegynt råteskade på kjellervinduene, samt stedvis punktering.

Vinduene i kjelleren er modne for utskiftning. Vedlikehold av kjellervinduene må påregnes.

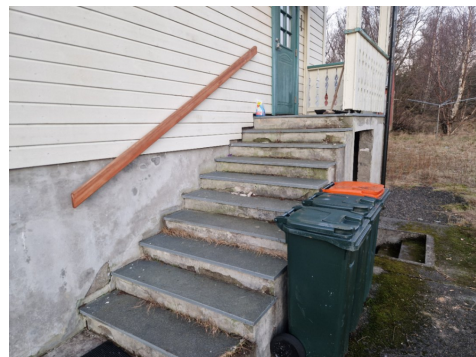
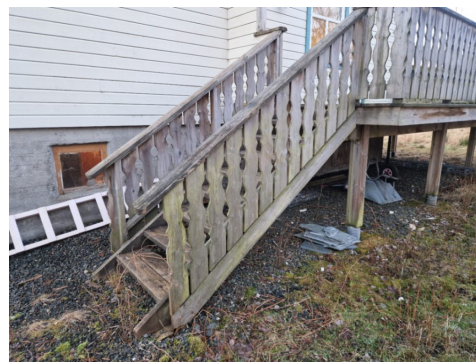
## TG 2 Balkonger, terrasser og rom under balkonger

Boligen har etablert en balkong og veranda på 3 sider av bygget. Verandaen er av terrassebord rekkverk av stående pyntebord med håndløper.

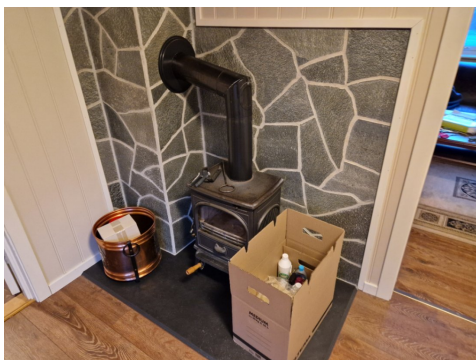
- Det er påvist sprekker og/eller riss i pipe.

Det anbefales å gjennomføre ytterligere undersøkelser rundt pipen.  
Vedlikehold av eldre tegl-steins pipe bør påregnes.

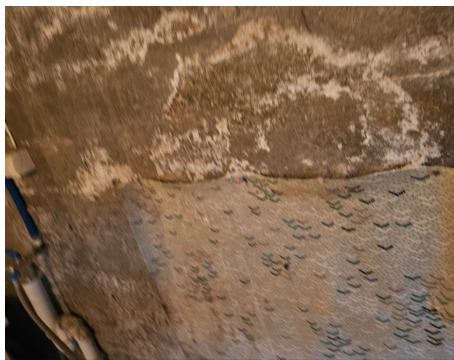
## TG 2 Rom Under Terreng

- Det er ikke mulig å foreta hulltaking i underetg i utsatte konstruksjoner.
- Det er påvist indikasjoner på noe fuktgjennomtrenging i kjellergulv.

Bygninger med kjeller i mur og betong fra denne perioden er utført uten utvendig fuktsikring og mot grunn. Denne type kjellerrom egner seg derfor best med åpne og luftede murkonstruksjoner.

Det bør vurderes å etablere bedre fuktsikring og drenering rundt kjelleren for å redusere risikoen for fuktinntrenging.  
Konsekvensen av manglende tiltak kan være økt fare for fuktskader, muggdannelse og forringelse av konstruksjonen over tid.  
Videre bør kjelleren benyttes som grovkjeller med åpne og luftede murkonstruksjoner for å minimere risikoen.

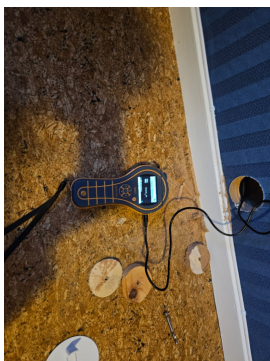
### ! TG 2 Sanitærutstyr og innredning

- Det er ikke påvist tilfredsstillende løsning for å synliggjøre lekkasjer fra innebygget systerne.

- Det må gjennomføres ytterligere undersøkelser.
- Uten dreneringsløsning/lekkasjesikring kan lekkasjer pågå over lang tid uten å bli oppdaget. Dette kan føre til omfattende fuktskader i omkringliggende byggematerialer.
