# Tilstandsrapport

Fritidsbolig

Grunnåsen 1, 2610 MESNALI

Oppdragsnr.: 14333-2139

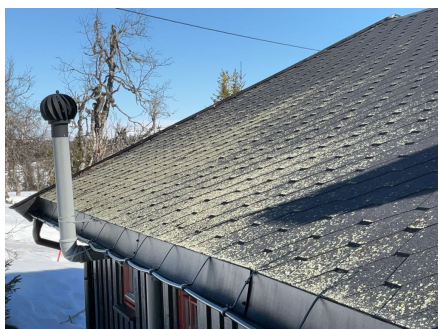
- Halvparten av forventet funksjonstid eller mer på takteking og undertak er oppnådd.
- Gjennomføringer i denne taktekingen er svake punkt og risikoen for skader er høy.
- Takteking er delvis mosegrodd.

Mose anbefales fjernet fordi det forkorter levetiden til tekingen.

- Tiltak:
  - Det er ikke behov for strakstiltak, men ut ifra alder kan skader oppstå på eldre takteking/undertak. For å få tilstandsgrad 0 eller 1 må takteking og undertak skiftes.
  - Det anbefales å føre jevnlig tilsyn med taktekingen, spesielt ved større nedbørsmengder og/eller snøsmelting.
  - Mose anbefales fjernet fordi det forkorter levetiden til tekingen.

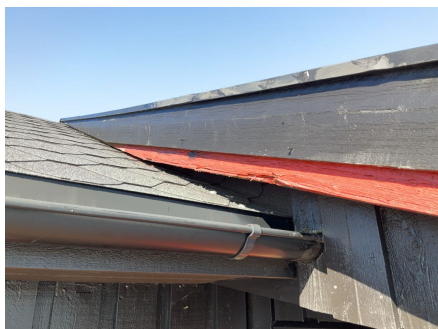
Råteskadet treverk i vindski er registrert.

- Tiltak:
  - Råteskadet treverk må skiftes ut og føre til at vindskiene mister sin styrke og stabilitet. Dette kan gjøre taket og omgivelsene mer utsatt for skader, spesielt under kraftig vind eller snøfall.
  - Bøyd takrenne vil medføre feil fall i renne, noe som kan medføre motfall og at vann ikke ledes til nedløp. Bøyde/deformerte renner må utbedres.

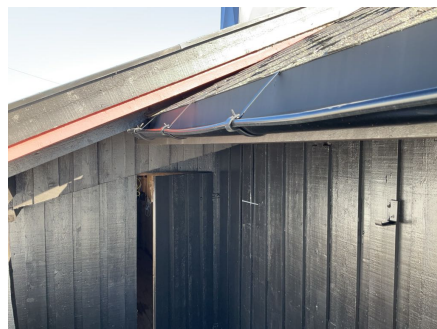
Takrenne er bøyd/deformert etter snøras eller ising i renne.

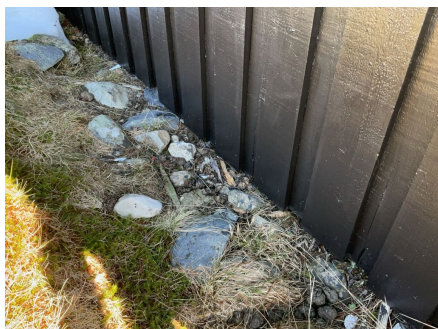
- Det er avvik:
- Lufting av kledningen er ikke iht. dagens anbefalte løsning.
- Det er observert glipper/åpninger i overganger/lufting i veggkonstruksjon der skadedyr kan komme inn.
- Lav høyde mellom grunnen og kledning.

Lav høyde mellom grunnen og kledning. Risiko for skader på kledning.  
Anbefalt høyde mellom terreng og kledning er 30cm.

- Tiltak:
  - Lite lufting bak kledning. Utbedring av lufting vil ikke være lønnsomt som enkeltstående tiltak, men ved skifte av utvendig kledning bør det lages tilstrekkelig lufting. Manglende lufting gir økt risiko for fuktskader i konstruksjonen.
  - Det er ikke behov for strakstiltak. Åpninger i veggkonstruksjonen kan føre til at skadedyr etablerer seg, noe som kan skade bygningsmaterialer og medføre reparasjonskostnader. Det anbefales å følge med på tilstanden og tette glipper/åpninger over 6 mm for å hindre inntrengning. Ved utbedring må lufting av konstruksjonen ivaretas.
  - Risiko for skader på kledning. Anbefalt høyde mellom terreng og kledning er 30cm.

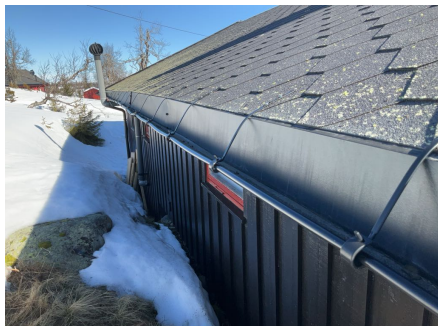
Yttertaket har nedbøying.

Det anbefales å føre jevnlig tilsyn med takkonstruksjon, spesielt ved større nedbørsmengder og/eller snøsmelting.

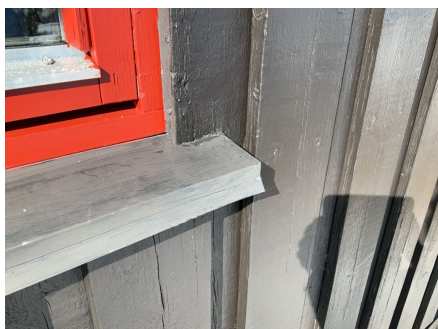
Omramming rundt vinduer er ført ned på beslag, risiko for fuktopptrekk i treverket.

- Tiltak:
  - Det er ikke behov for straktiltak siden vinduene fungerer i dag, men ut ifra alder kan skader eller punkteringer oppstå på eldre vinduer. Oppgraderinger/utskiftninger bør påregnes. Konsekvens av avviket/eldre vinduer/dårlige vinduer, gir en fremtidig kostnad på fornyelse/vedlikehold. Eldre isolerglass medfører økt forbruk av energi til oppvarming. Varmetap fra vinduer kan forårsake at varm luft stiger inn på kaldtloft og er med på å skape kondens og ising på taktro i den kalde årstiden.
- Tiltak anbefales for omramming rundt vinduer. Forhold krever skjerpet grad av tilsyn og vedlikehold med dagens utførelse.

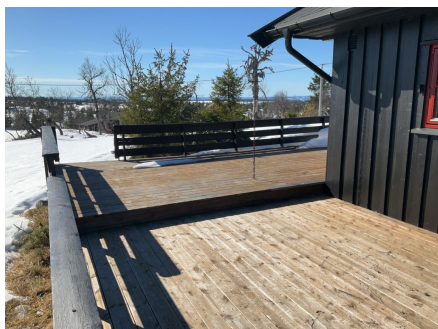
Konstruksjoner som er værutsatt og uten tak, vil alltid ha ekstra vedlikeholdsbehov. Konstruksjoner/overflater har vedlikeholdsbehov.

- Det er ikke krav om utbedring av åpninger i rekkverk til dagens forskriftskrav.
- Det er ikke krav om utbedring av rekkverkshøyde opp til dagens forskriftskrav.
- Vedlikeholdsarbeider må påregnes.

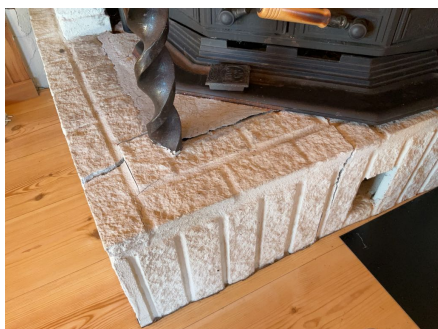
Riss/sprekker i fundamenter og pipe.

- Det bør foretas nærmere undersøkelser av pipeløp.

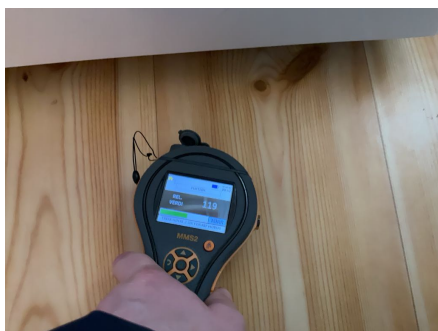
Ved bruk av fuktindikator på utsatte steder registrerte jeg ingen unormale verdier. Enkelt «våtrom» som ikke tilfredsstiller dagens krav og må brukes deretter. Det er ikke etablert sluk på rommet, vannsøl må derfor unngås. Vindu er plassert i våtsonen, dette anses som en risikokonstruksjon da det kan oppstå lekkasjer i veggkonstruksjonen rundt vinduet. Rommet har ingen form for ventilasjon.

Ved bruk av fuktindikator på utsatte steder registrerte jeg ingen unormale verdier.

- Våtrommet må totalrenoveres. Alle forhold med tettesjikt, våtzone, sluk m.m. må dokumenteres.

Kostnadsestimat: 100 000 - 300 000

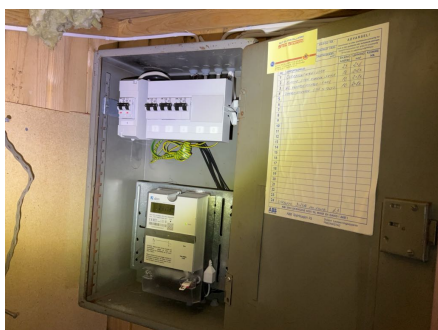
El-anlegg med automatsikringer. I hovedsak åpent ledningsnett. Sikringsskapet er plassert i bod.
