Grunnåsen 1, 2610 MESNALI

**Hytte med meget god utsikt og stor solrik terrasse. Usjenert beliggenhet. Innlagt strøm.**

# Tilstandsrapport

Befaringsdato: 03.04.2025

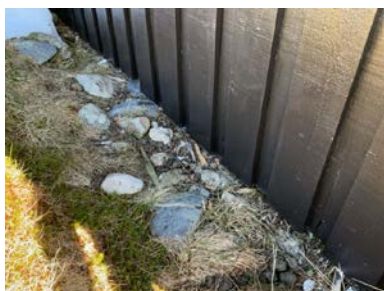
- Det er avvik:
- Lufting av kledningen er ikke iht. dagens anbefalte løsning.
- Det er observert glipper/åpninger i overganger/lufting i veggkonstruksjon der skadedyr kan komme inn.
- Lav høyde mellom grunnen og kledning.

Lav høyde mellom grunnen og kledning. Risiko for skader på kledning.  
Anbefalt høyde mellom terreng og kledning er 30cm.

- Tiltak:
- Lite lufting bak kledning. Utbedring av lufting vil ikke være lønnsomt som enkeltstående tiltak, men ved skifte av utvendig kledning bør det lages tilstrekkelig lufting. Manglende lufting gir økt risiko for fuktskader i konstruksjonen.
- Det er ikke behov for straktiltak. Åpninger i veggkonstruksjonen kan føre til at skadedyr etablerer seg, noe som kan skade bygningsmaterialer og medføre reparasjonskostnader. Det anbefales å følge med på tilstanden og tette glipper/åpninger over 6 mm for å hindre inntrengning. Ved utbedring må lufting av konstruksjonen ivaretas.
- Risiko for skader på kledning. Anbefalt høyde mellom terreng og kledning er 30cm.

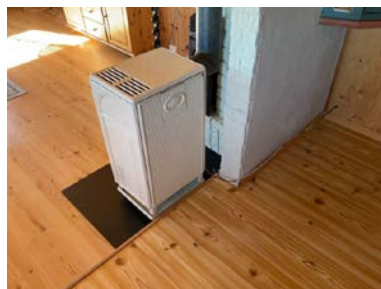
Selger opplyser at det er oppvarming med bioparaffin. dette er lovlig å fyre med. Fra 1. januar 2020 ble det forbudt å bruke fossil fyringsolje og paraffin til oppvarming av bygninger, men bioparaffin er et miljøvennlig alternativ som fortsatt kan benyttes.

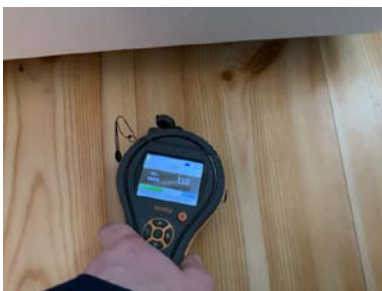
Ved bruk av fuktindikator på utsatte steder registrerte jeg ingen unormale verdier. Enkelt «våtrom» som ikke tilfredsstiller dagens krav og må brukes deretter. Det er ikke etablert sluk på rommet, vannsøl må derfor unngås. Vindu er plassert i våtsonen, dette anses som en risikokonstruksjon da det kan oppstå lekkasjer i veggkonstruksjonen rundt vinduet. Rommet har ingen form for ventilasjon.

Ved bruk av fuktindikator på utsatte steder registrerte jeg ingen unormale verdier.

- Våtrommet må totalrenoveres. Alle forhold med tettesjikt, våtsoner, sluk m.m. må dokumenteres.

Kostnadsestimat: 100 000 - 300 000
