Grunnåsen 1, 2610 MESNALI

**Hytte med meget god utsikt og stor solrik terrasse. Usjenert beliggenhet. Innlagt strøm.**

# Tilstandsrapport

Befaringsdato: 03.04.2025

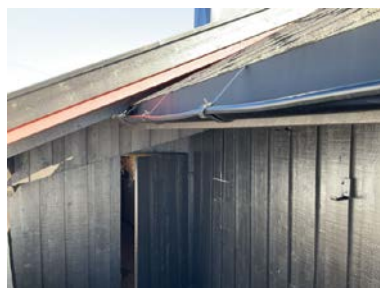
Takrenne er bøyd/deformert etter snøras eller ising i renne.

- Råteskadet treverk må skiftes ut og føre til at vindskiene mister sin styrke og stabilitet. Dette kan gjøre taket og omgivelsene mer utsatt for skader, spesielt under kraftig vind eller snøfall.
- Bøyd takrenne vil medføre feil fall i renne, noe som kan medføre motfall og at vann ikke ledes til nedløp. Bøyde/deformerte renner må utbedres.

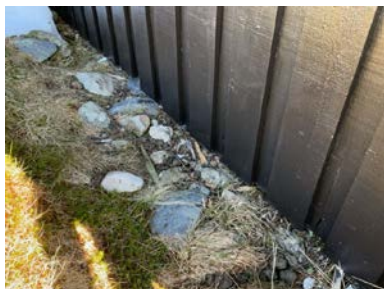
- Det er avvik:
- Lufting av kledningen er ikke iht. dagens anbefalte løsning.
- Det er observert glipper/åpninger i overganger/lufting i veggkonstruksjon der skadedyr kan komme inn.
- Lav høyde mellom grunnen og kledning.

Lav høyde mellom grunnen og kledning. Risiko for skader på kledning.  
Anbefalt høyde mellom terreng og kledning er 30cm.

- Tiltak:
- Lite lufting bak kledning. Utbedring av lufting vil ikke være lønnsomt som enkeltstående tiltak, men ved skifte av utvendig kledning bør det lages tilstrekkelig lufting. Manglende lufting gir økt risiko for fuktskader i konstruksjonen.
- Det er ikke behov for straktiltak. Åpninger i veggkonstruksjonen kan føre til at skadedyr etablerer seg, noe som kan skade bygningsmaterialer og medføre reparasjonskostnader. Det anbefales å følge med på tilstanden og tette glipper/åpninger over 6 mm for å hindre inntrengning. Ved utbedring må lufting av konstruksjonen ivaretas.
- Risiko for skader på kledning. Anbefalt høyde mellom terreng og kledning er 30cm.

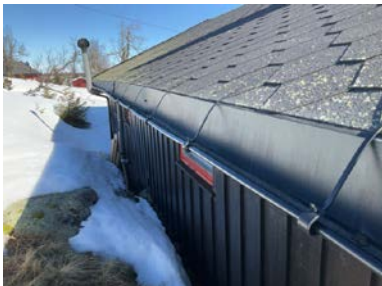
Yttertaket har nedbøying.

Det anbefales å føre jevnlig tilsyn med takkonstruksjon, spesielt ved større nedbørsmengder og/eller snøsmelting.

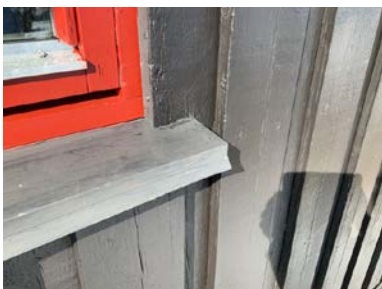
Omramming rundt vinduer er ført ned på beslag, risiko for fuktopptrekk i treverket.

- Tiltak anbefales for omramming rundt vinduer. Forhold krever skjerpet grad av tilsyn og vedlikehold med dagens utførelse.
