Grunnåsen 1, 2610 MESNALI

**Hytte med meget god utsikt og stor solrik terrasse. Usjenert beliggenhet. Innlagt strøm.**

# Tilstandsrapport

Befaringsdato: 03.04.2025

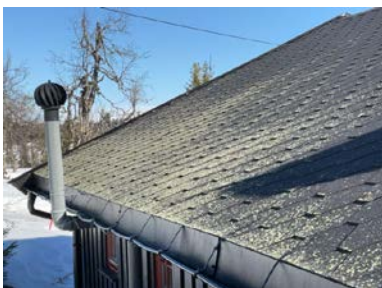
- Halvparten av forventet funksjonstid eller mer på takteking og undertak er oppnådd.
- Gjennomføringer i denne taktekingen er svake punkt og risikoen for skader er høy.
- Takteking er delvis mosegrodd.

Mose anbefales fjernet fordi det forkorter levetiden til tekingen.

- Det er ikke behov for straktiltak, men ut ifra alder kan skader oppstå på eldre takteking/undertak. For å få tilstandsgrad 0 eller 1 må takteking og undertak skiftes.
- Det anbefales å føre jevnlig tilsyn med taktekingen, spesielt ved større nedbørsmengder og/eller snøsmelting.
- Mose anbefales fjernet fordi det forkorter levetiden til tekingen.

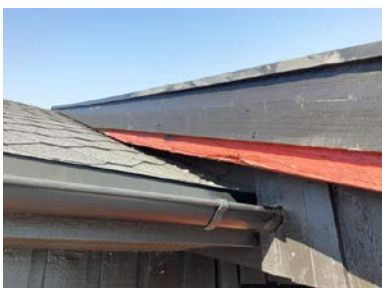
Råteskadet treverk i vindski er registrert.

- Råteskadet treverk må skiftes ut og føre til at vindskiene mister sin styrke og stabilitet. Dette kan gjøre taket og omgivelsene mer utsatt for skader, spesielt under kraftig vind eller snøfall.
- Bøyd takrenne vil medføre feil fall i renne, noe som kan medføre motfall og at vann ikke ledes til nedløp. Bøyde/deformerte renner må utbedres.

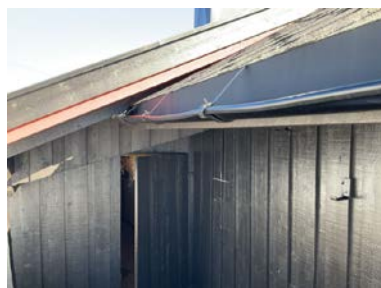
Takrenne er bøyd/deformert etter snøras eller ising i renne.

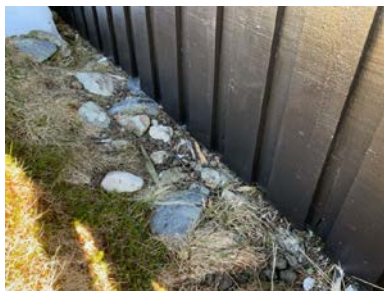
Lav høyde mellom grunnen og kledning. Risiko for skader på kledning.  
Anbefalt høyde mellom terreng og kledning er 30cm.

- Tiltak:
  - Lite lufting bak kledning. Utbedring av lufting vil ikke være lønnsomt som enkeltstående tiltak, men ved skifte av utvendig kledning bør det lages tilstrekkelig lufting. Manglende lufting gir økt risiko for fuktskader i konstruksjonen.
  - Det er ikke behov for straktiltak. Åpninger i veggkonstruksjonen kan føre til at skadedyr etablerer seg, noe som kan skade bygningsmaterialer og medføre reparasjonskostnader. Det anbefales å følge med på tilstanden og tette glipper/åpninger over 6 mm for å hindre inntrengning. Ved utbedring må lufting av konstruksjonen ivaretas.
  - Risiko for skader på kledning. Anbefalt høyde mellom terreng og kledning er 30cm.

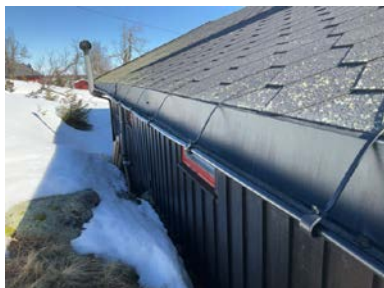
Yttertaket har nedbøying.

Det anbefales å føre jevnlig tilsyn med takkonstruksjon, spesielt ved større nedbørmengder og/eller snøsmelting.

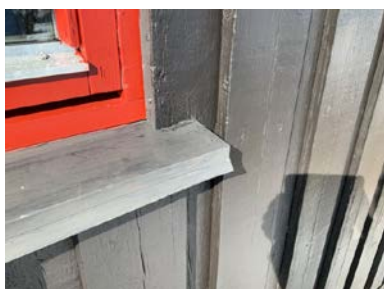
Omramming rundt vinduer er ført ned på beslag, risiko for fuktopptrekk i treverket.

- Tiltak anbefales for omramming rundt vinduer. Forhold krever skjerpet grad av tilsyn og vedlikehold med dagens utførelse.

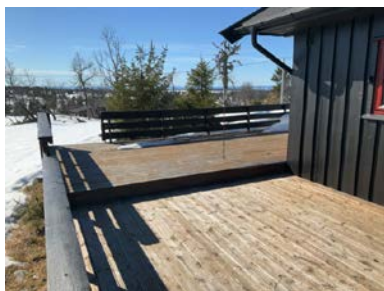
Konstruksjoner som er værutsatt og uten tak, vil alltid ha ekstra vedlikeholdsbehov. Konstruksjoner/overflater har vedlikeholdsbehov.

- Det er ikke krav om utbedring av åpninger i rekkverk til dagens forskriftskrav.
- Det er ikke krav om utbedring av rekkverkshøyde opp til dagens forskriftskrav.
- Vedlikeholdsarbeider må påregnes.

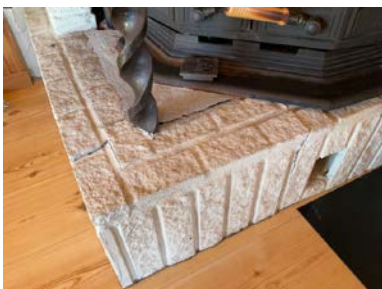
Riss/sprekker i fundamenter og pipe.

- Det bør foretas nærmere undersøkelser av pipeløp.

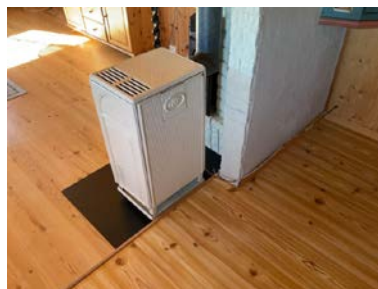
Selger opplyser at det er oppvarming med bioparaffin. dette er lovlig å fyre med. Fra 1. januar 2020 ble det forbudt å bruke fossil fyringsolje og paraffin til oppvarming av bygninger, men bioparaffin er et miljøvennlig alternativ som fortsatt kan benyttes.

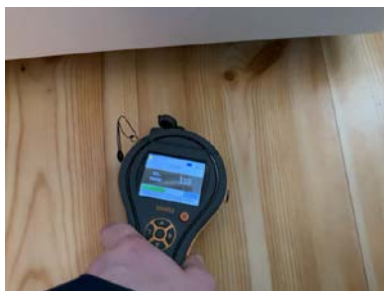
Ved bruk av fuktindikator på utsatte steder registrerte jeg ingen unormale verdier. Enkelt «våtrom» som ikke tilfredsstillers dagens krav og må brukes deretter. Det er ikke etablert sluk på rommet, vannsøl må derfor unngås. Vindu er plassert i våtsonen, dette anses som en risikokonstruksjon da det kan oppstå lekkasjer i veggkonstruksjonen rundt vinduet. Rommet har ingen form for ventilasjon.

Ved bruk av fuktindikator på utsatte steder registrerte jeg ingen unormale verdier.

- Våtrommet må totalrenoveres. Alle forhold med tettesjikt, våtzone, sluk m.m. må dokumenteres.

**Kostnadsestimat: 100 000 - 300 000**

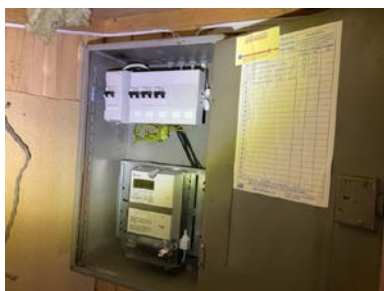
El-anlegg med automatsikringer. I hovedsak åpent ledningsnett. Sikringsskapet er plassert i bod.
