# Tilstandsrapport

Enebolig

Kroken 22, 2070 RÅHOLT

Befaringsdato: 12.05.2025

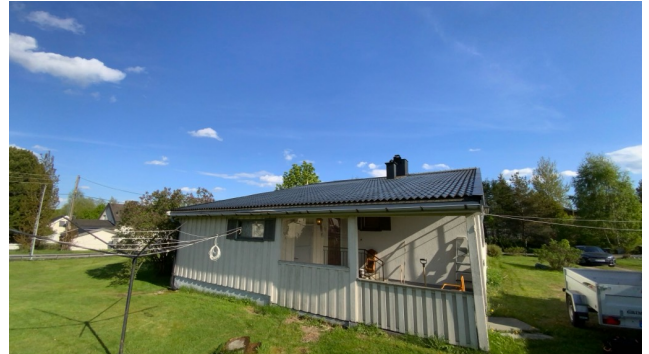
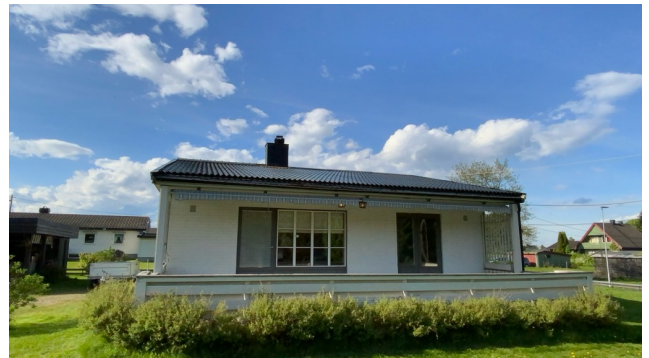
- Det er påvist skader eller avvik på selve taktekingen.
- Mer enn halvparten av forventet brukstid er passert på taktekingen.
- Mer enn halvparten av forventet brukstid er passert på undertak.
- Det er påvist bulker i enkelte metallplater på takteking.

Stedvis rustskader.

Det registreres fuktskade på innvendig takflate i 1.etg etter tidligere lekkasje fra taket. Pris må innhentes for faktiske kostnader.

Besiktigelse av taktekke.

- Tidspunkt for utskiftning av takteking nærmer seg.
- Taktekingen må skiftes eller utbedres.
- Når takteking og undertak begynner å bli gamle, øker risikoen for lekkasjer, noe som kan føre til omfattende og kostbare reparasjoner av underliggende konstruksjoner dersom en ikke foretar tiltak på konstruksjonene før dette oppstår.
- Det må foretas lokal utbedring.
- Tidspunkt for utskiftning av undertak nærmer seg.

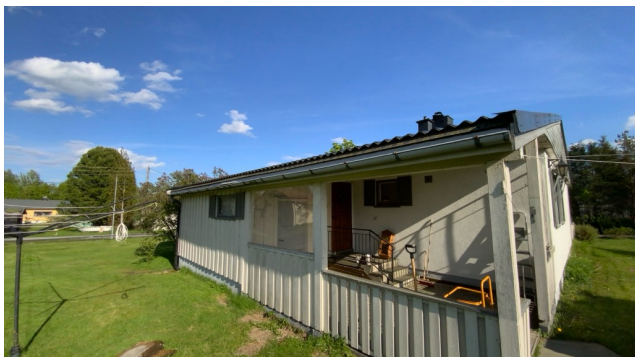
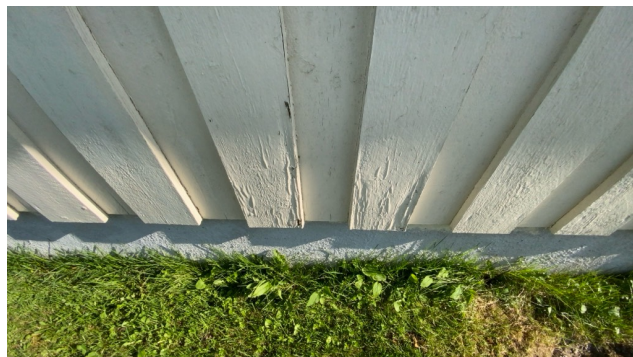
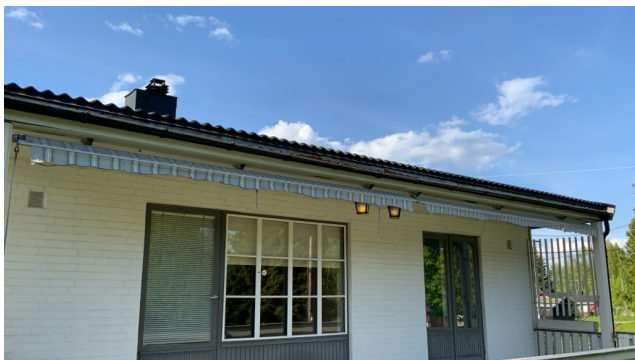
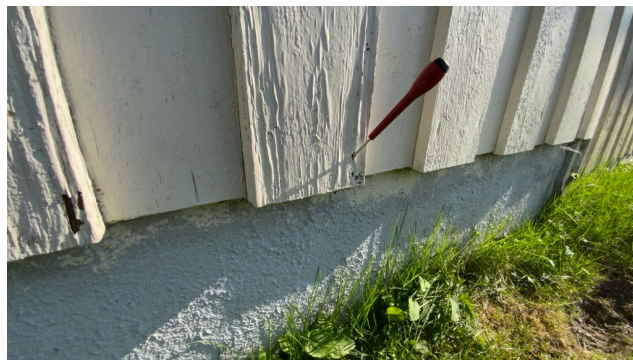
- Det er ikke tilfredsstillende bortledning av vann fra taknedløp ved grunnmur.
- Det er påvist avvik i beslagløsninger.
- Mer enn halvparten av forventet brukstid er passert på renner/nedløp/beslag.
- Utvendige beslag har utettheter.

Synlige rustskader.

Synlig elde, slitasje og skader.

Påviste råteskader.

- Beslag må skiftes ut.
- Avvik i beslagløsninger må utbedres.

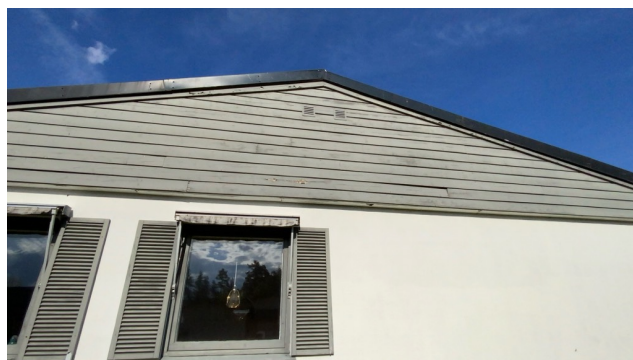
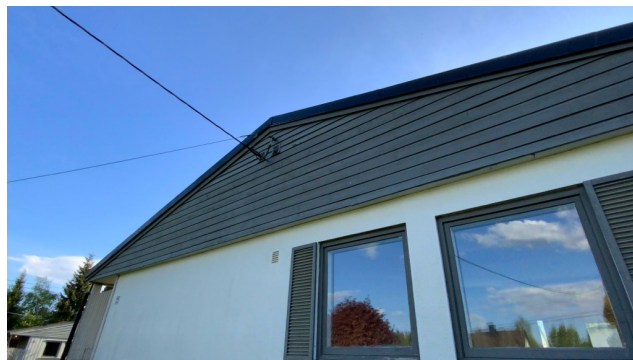
- Det er ingen eller liten lufting i nedre kant av kledning mot grunnmur.
- Det er påvist omfattende skade i fasade.
- Det er påvist spredte råteskader i bordkledningen.
- Det er ingen musesperre i nedre kant av konstruksjon.

Synlig elde, slitasje og skader.

- Råteskader i bordkledningen kan fortsette å utvikle seg både i tillegg til bordkledning og til bakenforliggende veggkonstruksjon, dersom en ikke foretar tiltak.
- Det bør foretas tiltak for å bedre lufting av kledningen.
- Musesperre må etableres.
- Uten tilstrekkelig lufting bak bordkledningen kan fuktighet som trenger inn bak bordene eller gjennom veggene innenfra ikke tørke opp. Dette skaper ideelle forhold for råtesopp og muggvekst.

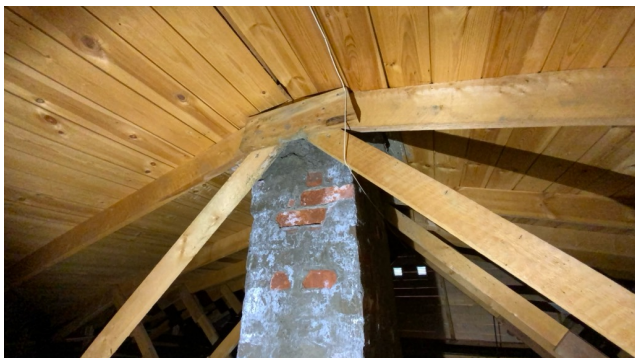
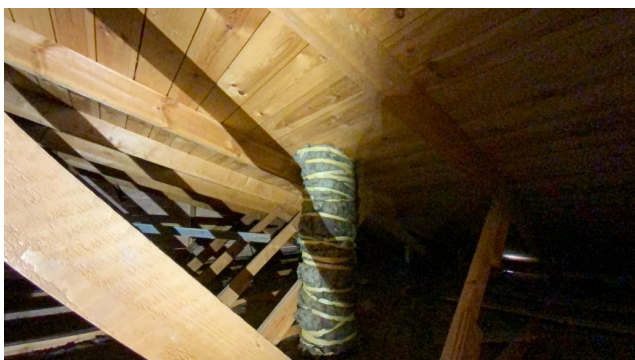
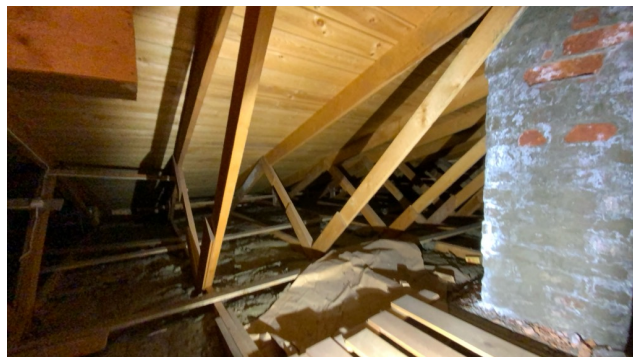
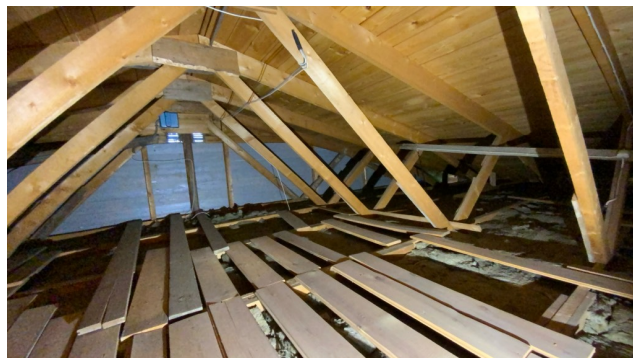
- Det er fra loft/kryploft påvist indikasjoner på at det er punktering av dampspærre, som medfører svekket effekt av dampspærrefunksjonen.
- Det er påvist avvik rundt gjennomføringer i takflaten.

Underliggende skjulte skader eller avvik kan ikke utelukkes.

Kontroll rundt pipeløp.

Kontroll rundt rørgjennomføringer.

Generell besiktigelse.

- Det bør gjøres lokale tiltak.

Undertakbord bør etterkontrolleres ved utskifting av taktekke der lokale utskiftninger er påregnelig med påfølgende kostnader.

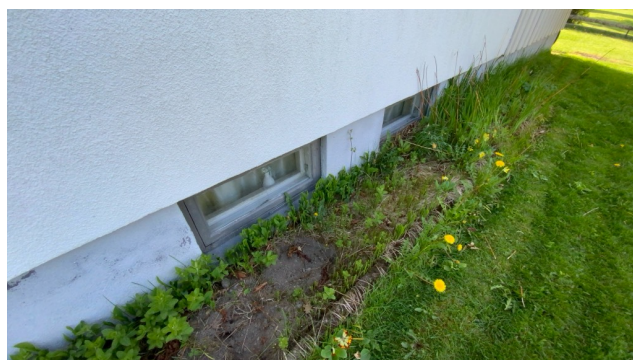
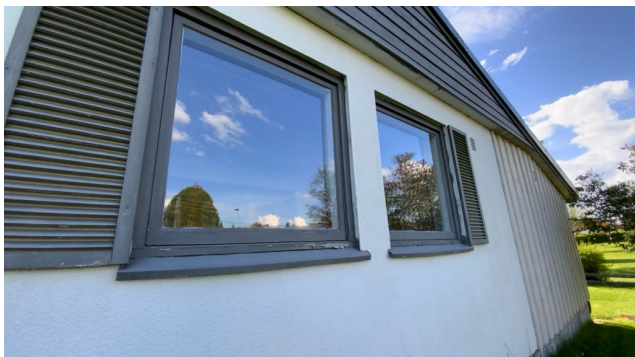
- Det er påvist at enkelte vinduer er vanskelig å åpne/lukke.
- Det er påvist avvik rundt innsettsdetaljer.
- Karmene i vinduer er slitte og det er sprekker i treverket.
- Vinduene har råteskader.

Synlige skader på vinduer.

- Det må foretas lokal utbedring.
- Vinduer må justeres.
- Vinduer med råteskader må erstattes med nye.

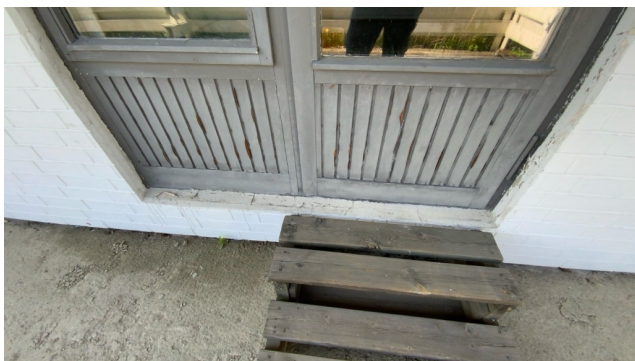
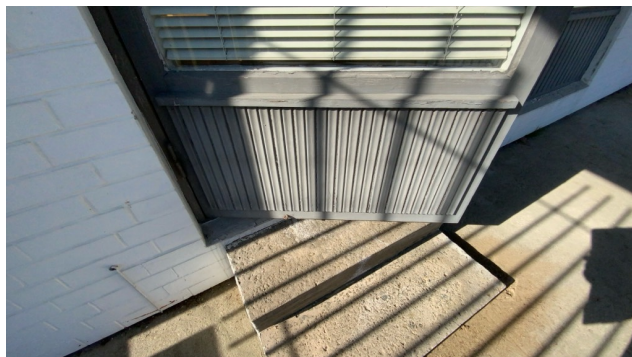
- Dører har råteskader.

Dører har råteskader.

- Råteskadede dører må skiftes ut.

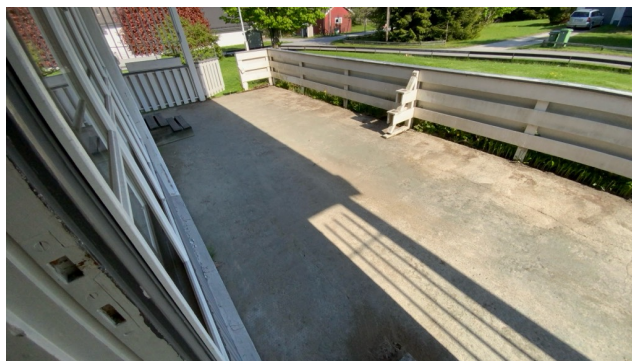
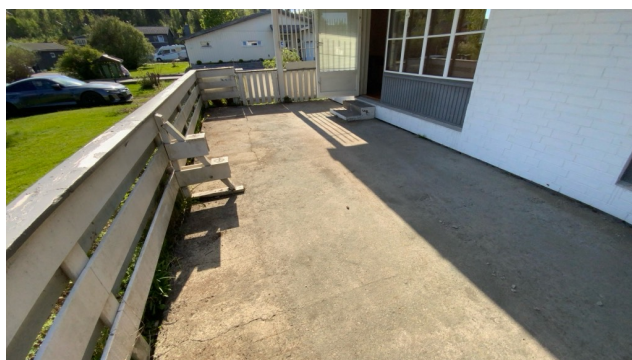
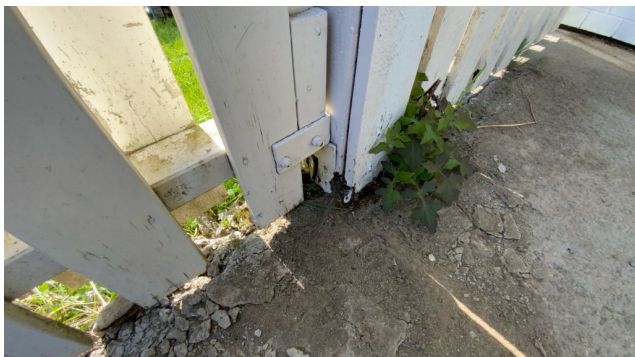
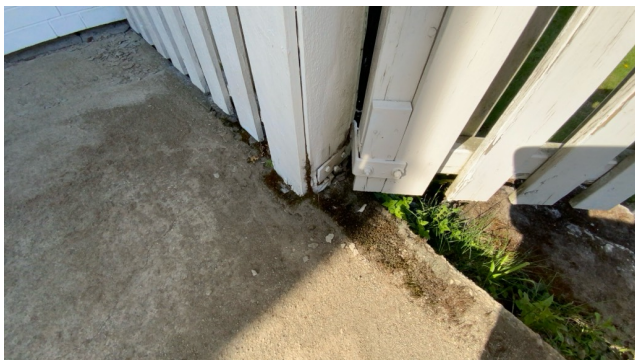
- Det er påvist fukt-/råteskader i konstruksjonen.
- Det er påvist at dekke på terrassen har en del sprekker.

Det er påvist at dekke på terrassen har en del sprekker.

Det er påvist råteskader i konstruksjonen.

- Råteskadet trekledning må skiftes ut.
- Råteskadede konstruksjoner må skiftes ut.
- Tekkingen må skiftes/utbedres.

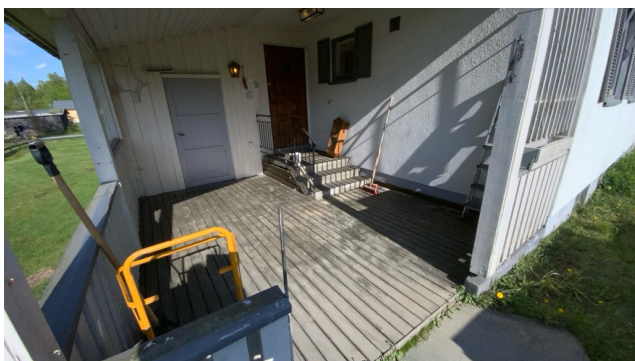
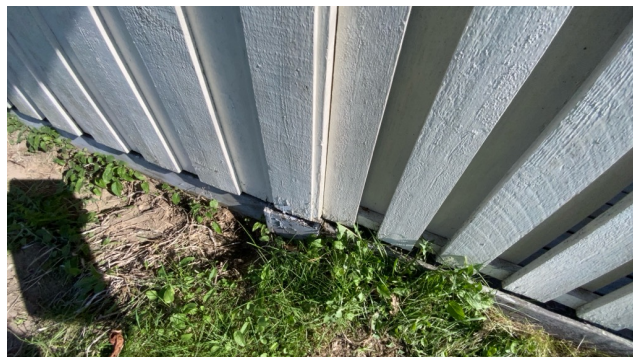
- Det er påvist fukt-/råteskader i konstruksjonen.

- Råteskadede konstruksjoner må skiftes ut.

Total utskiftning kan heller ikke utelukkes. Pris må innhentes for faktiske kostnader.

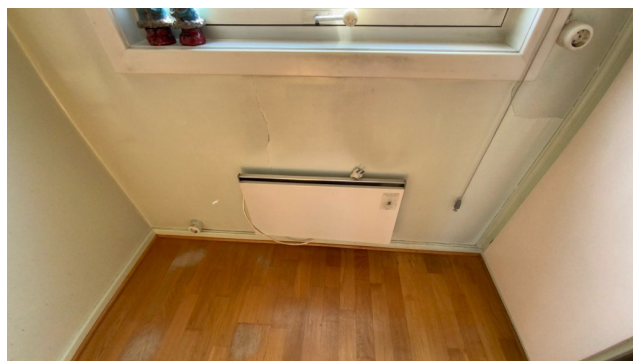
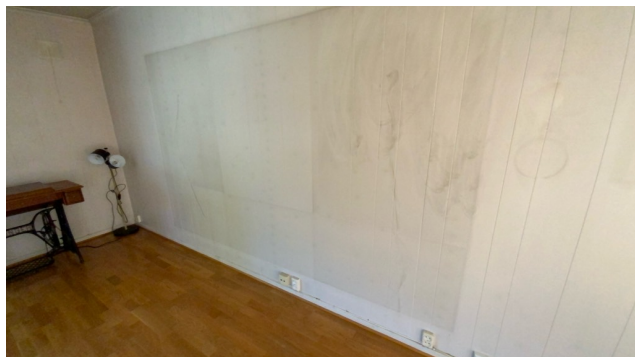
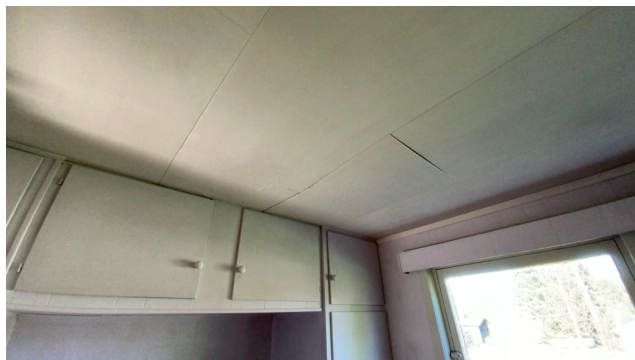
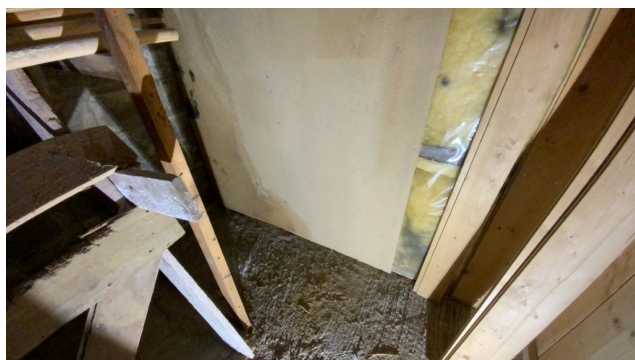
- Det er stedvis påvist synlige skader på overflater.
- Riss på veggflater. Synlige elde og slitasje generelt.

Synlige riss på vegger.

Skjolder og synlige avvik på vegg.

Skadet innvendig takflate i 1.etg.

Skader på vegger i kjeller.

- Overflater må utbedres eller skiftes.

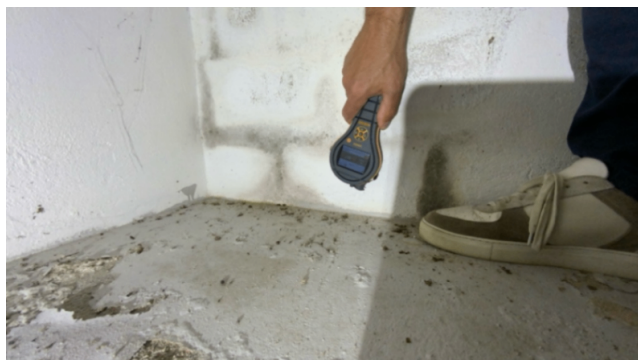
- Det er påvist indikasjoner på noe fuktgjennomtrenging i kjellergulv.
- Det er påvist indikasjoner på noe fuktgjennomtrenging inn i kjellermur.
- Det er konstatert høyt fuktnivå og synlig skade i vegg.

Utført fuktsøk på nedre del av grunnmur der variable fuktverdier ble påvist.

Utført fuktsøk på nedre del av grunnmur.

- Det påviste fuktnivå gir grunn til å overvåke konstruksjonen jevnlig for å se utvikling over tid, og eventuelt foreta tiltak for å unngå fuktskader.
- Alt av organiske materialer må fjernes.

Alle innredet og utforet overflater bør fjernes i samsvar med etablering av ny drenering før videre innredninger av kjelleren. Ved innredning av overflater før ny drenering er opparbeidet kan dette før til skader på konstruksjoner og redusert inneklime samt økt risiko for muggsopp m.m. Pris må innhentes for faktiske kostnader.

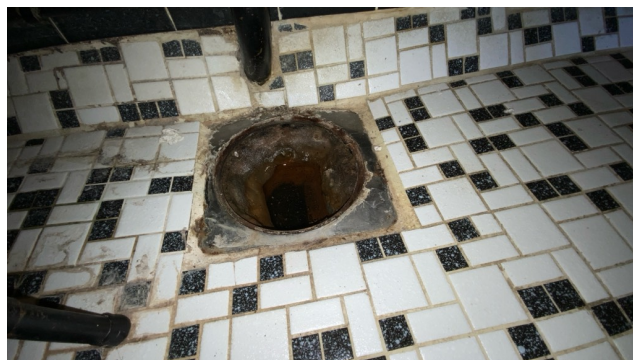
Kontroll av sluk.

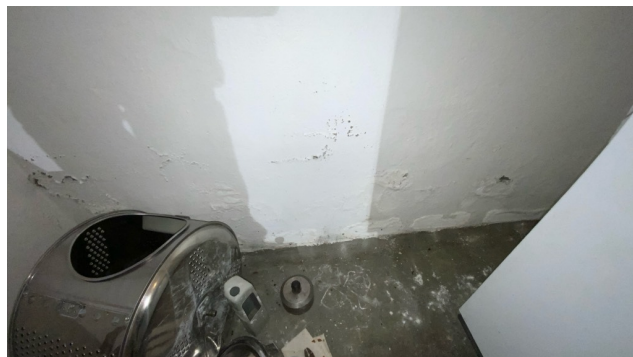
Synlig saltutslag på vegger.

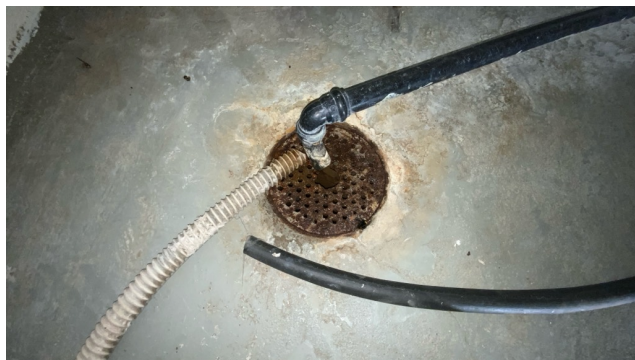
Kontroll av sluk.

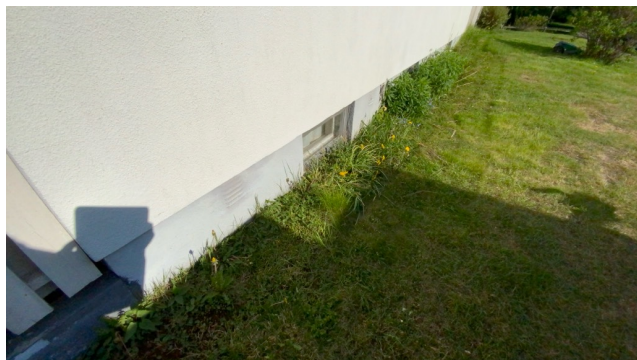
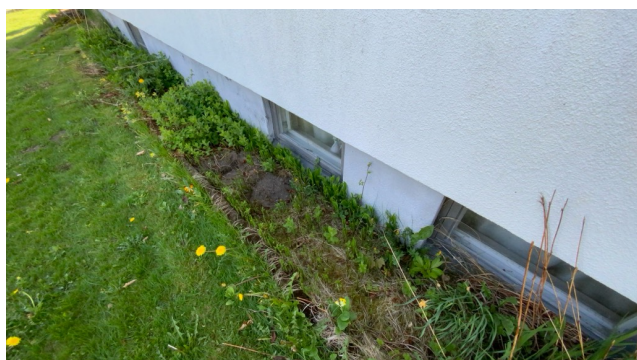
Kontroll av drenering/fuktsikring.

- Tiltak for redrenering rundt boligen kan ikke utelukkes.
- Overvåk tilstanden jevnlig. For å få tilstandsgrad 0 eller 1 må dreneringen skiftes ut, men tidspunktet for når dette er nødvendig er vanskelig å si noe om.

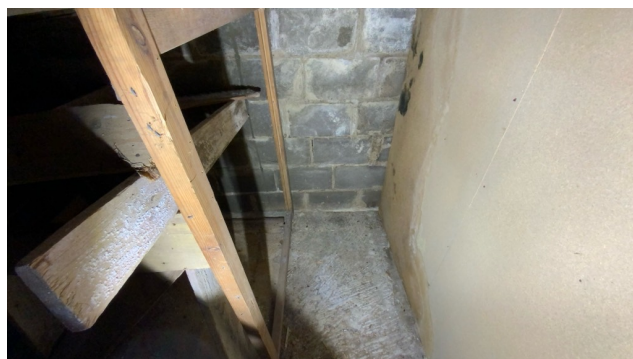
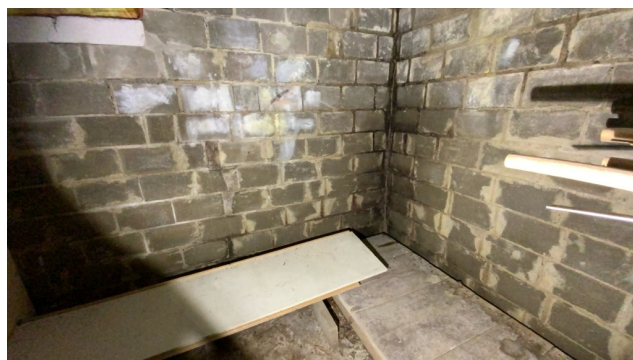
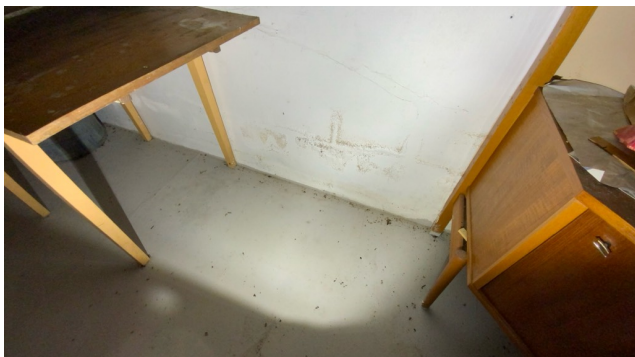
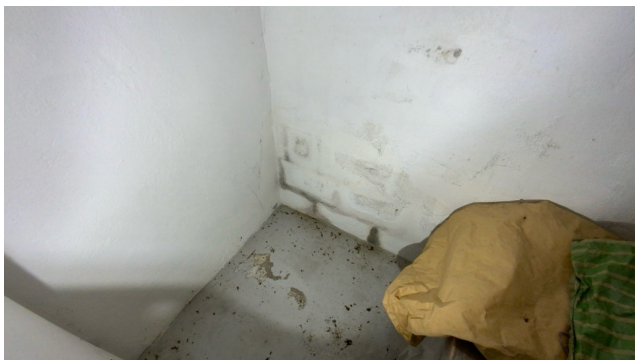
Synlige fuktflekker.

Stedvis behov for lokale utbedringer.

- Lokal utbedring må utføres.
- Det må foretas lokal utbedring.
