# Hundersætervegen 735 2636 ØYER

## Tilstandsrapport Eierskifte

Boligtype: Fritidsbolig

Byggeår: 2023

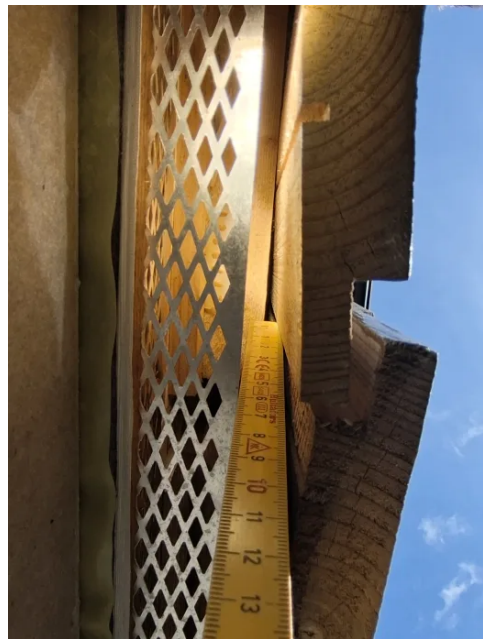
Deler av kledningen har vridd seg i nedre del, i en slik grad at det har oppstått åpninger mellom baksiden av kledningen og musetettingen. Det vurderes at vridningen skyldes at det ikke er benyttet anbefalt antall spiker per kledningsbord i kombinasjon med fuktpåvirkning med uttørring og bevegelse i treverket, eller bruk av kledning med høy fuktighet ved montering. Det bemerkes at naturlig krymping over tid kan også bidra til problemet. Det vurderes at forholdet i hovedsak er av estetisk karakter, TG2 settes allikevel da det stedvis er åpninger bak kledningen som medfører økt risiko for inntrengning av skadedyr.

Det registreres gliper mellom musetetting og kledningens bakside.

| <p>Deler av kledningen har vridd seg i nedre del, i en slik grad at det har oppstått åpninger mellom baksiden av kledningen og musetettingen. Det vurderes at vridningen skyldes at det ikke er benyttet anbefalt antall spiker per kledningsbord i kombinasjon med fuktpåvirkning med uttørking og bevegelse i treverket, eller bruk av kledning med høy fuktighet ved montering. Det bemerkes at naturlig krymping over tid kan også bidra til problemet. Det vurderes at forholdet i hovedsak er av estetisk karakter, TG2 settes allikevel da det stedvis er åpninger bak kledningen som medfører økt risiko for inntrengning av skadedyr.</p> <p>Til informasjon: Selger opplyser om at forholdet er innmeldt som en reklamasjonssak til utbygger.</p> | |

Det anbefales å rette opp eller skifte ut den vridde kledningen, samt kontrollere og eventuelt forsterke innfestingen. Musebeskyttelsen bør samtidig kontrolleres for å sikre at den fungerer etter hensikten.

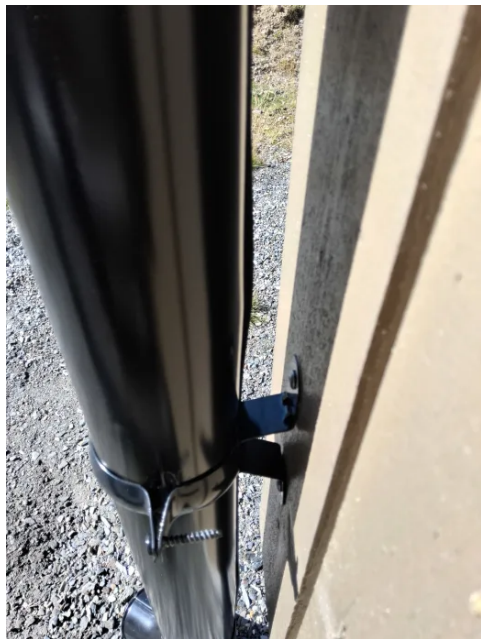
Det registreres buling på et nedløpsrør.

| Det ble registrert buling/skade i nedløpsrør som er et symptom på frostspreng. | |

| Utskifting av nedløpsrør med buling bør påregnes. | |

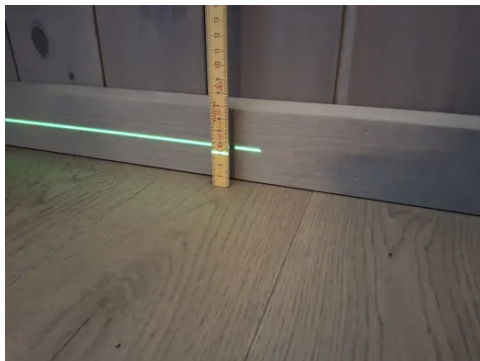
Etasjeskiller er kontrollert med nivelleringslaser.

Det registreres skjevhet i nord-østvendt soverom i loftsetasje, hvor forskjellen fra høyeste til laveste punkt er målt til 16 mm. Ingen vesentlige avvik ble registrert i øvrige kontrollerte rom. Målt lokalt avvik er <10mm og totalt avvik <15 mm pr. rom.

For å få tilstandsgrad 0 eller 1 må høydeforskjeller rettes opp. Det vil imidlertid sjelden være økonomisk rasjonelt som et enkeltstående tiltak i en bolig som dette. Dersom boligen en gang skal renoveres, kan man vurdere slike tiltak. TG2 gis med bakgrunn i standardens krav til godkjente måleavvik.

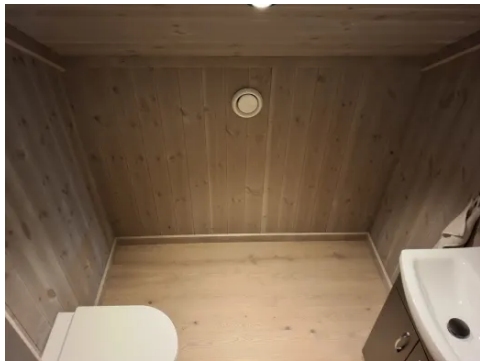
Det er ikke etablert noen drepsåpning for synliggjøring av lekkasje fra innebygd systerne til klosettet. Det er etablert fuktsensor tilknyttet automatisk vannstoppeventil.

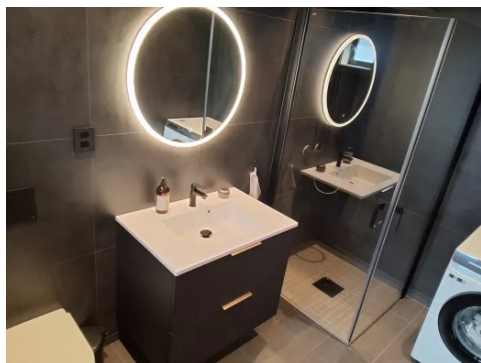
Det registreres moderate tegn til bomlyd (tegn til hulrom) under en gulvflis. Eksakt årsak er ikke kjent. Tiltak vurderes ikke til å være nødvendig, men forholdet bør holdes under oppsikt for å fange opp en eventuell negativ utvikling.

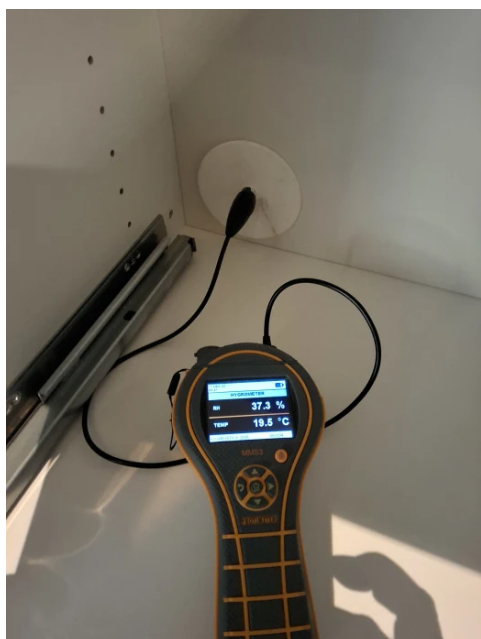
Bilde fra fuktmåling i veggkonstruksjon tilstøtende dusjsone.

Det er foretatt hulltaking med 73 mm hullbor fra tilstøtende kjøkken. Undersøkelsen viser ingen tegn til skader eller fukt i konstruksjonen. Relativ fuktighet ble målt til 37,3 prosent, ved 19,5 celsius.

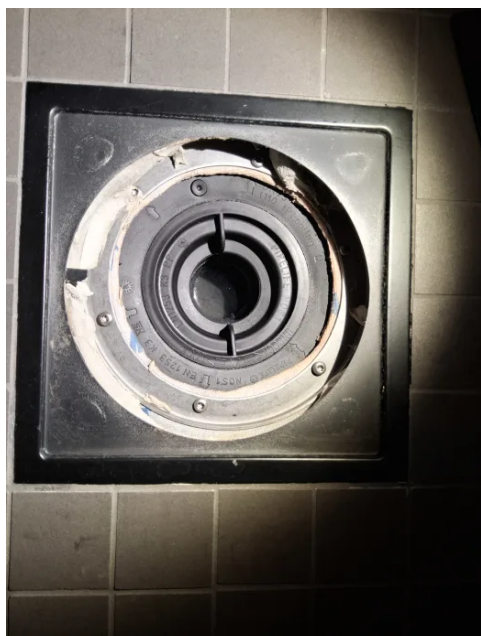
Det ble ikke avdekket avvik i overgang mellom sluk/membran.

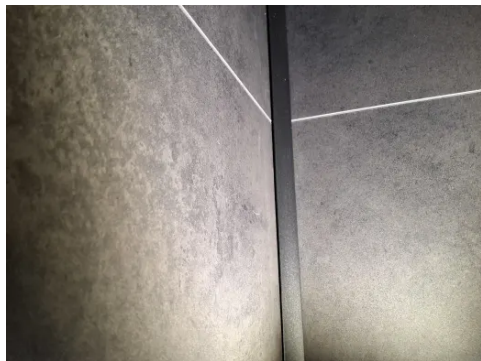
Våtromsplater er ikke montert iht. monteringsanvisning. Det kan ikke verifiseres at overgangen i innerhjørnet i dusjonen er tettet på anbefalt måte. Det registreres bevegelse i deler av platen og stedvis manglende tettemasse mellom plate og hjørneprofil. Redusert levetid eller svekket tettefunksjon kan ikke utelukkes.

Det registreres glippe mellom våtromsplate og hjørneprofil i dusjsonen.

Forskriftsmessig tetting av overgang mellom våtromsplate og hjørneprofil anbefales, alternativt bør det installeres et dusjkabinett for å begrense overflater for belastning med fritt vann.

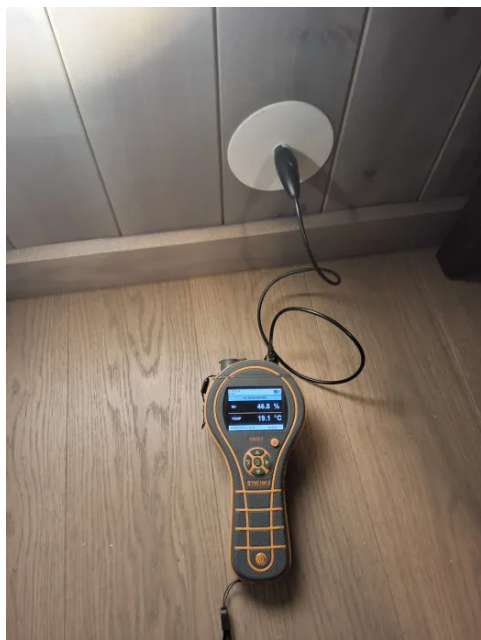
Bilde fra fuktmåling i veggkonstruksjon mot tilstøtende dusjsone.

Det er foretatt hulltaking med 73 mm hullbor fra tilstøtende soverom. Undersøkelsen viser ingen tegn til skader eller fukt i konstruksjonen. Relativ fuktighet ble målt til X prosent, ved X celsius.
