# Tilstandsrapport

Enebolig i rekke

Agnes brygge 45, 3290 STAVERN

Befaringsdato: 17.06.2025

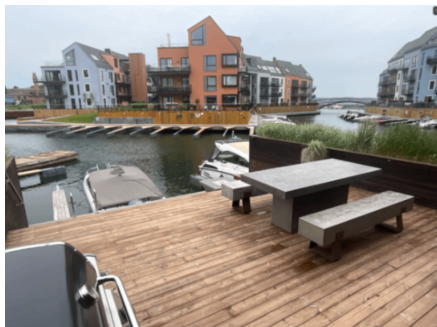
45kvm stor takverasdna tilgjengelig via innvendig trappeløp. Gulvdekke av royalimpregnerte terrassebord over bjelker med underliggende tettesjikt. Tettemembran ikke kontrollert. 100cm høyt rekkverk av tettebordganger og overstående håndløper i stål.

Ytterligere finnes 14.5kvm stor balkong utenfor stue 2.etg. Oppført etter samme type konstruksjon, dog med 100cm høyt rekkverk av stål.

33kvm stort terrassedekke utenfor 1.etg med videre tilgang til lavereliggende betongdekke av 16kvm størrelse. Lav skjermvegg med beplantning mot

nabo. Utekjøkken med tappevann og avløp.

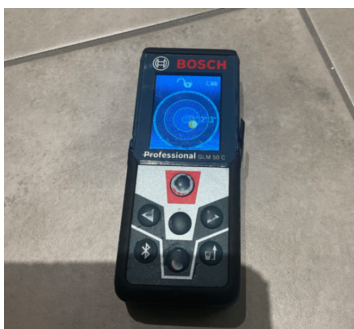
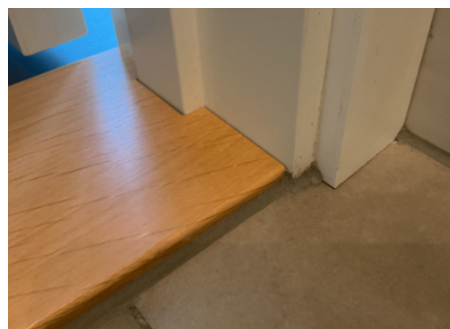
### TG 2 Overflater Gulv

Gulv av fliser. Ingen synlig membranoppkant til dørterskel, dog eiketerskel. Fall retning sluk .

- Det er påvist at høydeforskjell fra topp slukrist til gulv/synlig topp membran ved dørterskel er mindre enn 25 mm.
- Det er påvist avvik i fallforhold til sluk i forhold til krav i forskrift på byggetidspunktet.

- Til tross for avviket i fall/høydeforskjell til sluk, vil gulvet fortsatt kunne lede vann mot sluket, men med redusert effektivitet. Dette kan potensielt øke risikoen for vannansamling i enkelte områder av badet.

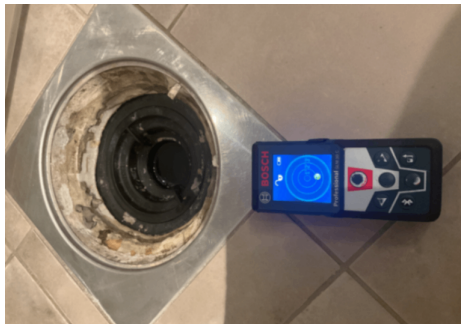
### TG 2 Sluk, membran og tettesjikt

Gulvsluk av plast med membran mot klemring.

- Rommet er et våtrom hvor det ved etablering var krav om "uavhengig kontroll", men det foreligger ingen dokumentasjon på at det er utført "uavhengig kontroll".

- Innhent dokumentasjon, om mulig.

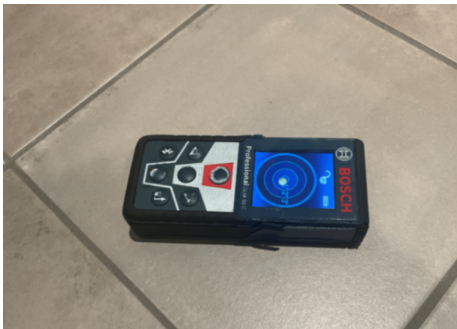
- Det er påvist avvik i fallforhold til sluk i forhold til krav i forskrift på byggetidspunktet.

- Til tross for avviket i fall/høydeforskjell til sluk, vil gulvet fortsatt kunne lede vann mot sluket, men med redusert effektivitet. Dette kan potensielt øke risikoen for vannansamling i enkelte områder av badet.

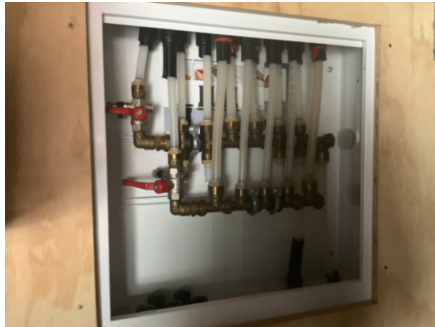
I utebod ved inngangsparti finnes koblingsskap for rør-i-rør-system. Skapet er drenert til rom med sluk – dette medfører at prinsippet med systemet ivaretas i skapet ved en eventuelle lekkasje.

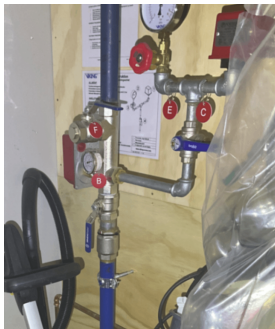
I utebod ved inngangsparti finnes inntak for gass. Anlegget er ikke teknisk vurdert av undertegnende, men er oppgitt å være normalt godt fungerende.
