# Tilstandsrapport

Enebolig

Reigstadvegen 152, 5281  
VALESTRANDSFOSEN

Rapportdato: 13.01.2026

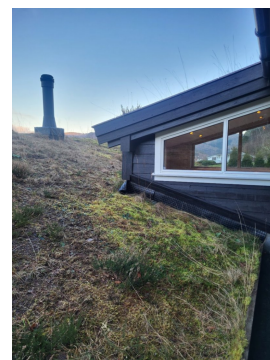
- Mer enn halvparten av forventet brukstid er passert på taktekingen.
- Mer enn halvparten av forventet brukstid er passert på undertak.
- Det er påvist andre avvik:
- Utvendige beslag har utettheter.

Ved overgang mellom tak og vegg, i området der renne og beslag møtes, er det registrert lekkasje. Takpappen i dette området er spikret, og festene har løsnet over tid. Dette har medført at pappen ikke lenger ligger tett mot underlaget, og vann har fått mulighet til å trenge inn bak tekking og beslag.

Lekkasjen har ført til fuktinntrengning i underliggende bod, og det er registrert fukt i sutak og tilhørende trekonstruksjoner. Fuktmerker og misfarging indikerer at vann har hatt tilgang over tid, og forholdet vurderes som et konstruksjonsmessig svakt punkt der overgang mellom tak og vegg ikke er tilstrekkelig sikret.

Overgangen mellom tak og vegg er et teknisk utsatt område som krever korrekt utført beslag, klemming og tetting. Spikring av papp i slike soner er ikke anbefalt, da perforering av tekking øker risikoen for lekkasje ved bevegelser, ising, vindbelastning og aldring.

- Andre tiltak:
- Når takteking og undertak begynner å bli gamle, øker risikoen for lekkasjer, noe som kan føre til omfattende og kostbare reparasjoner av underliggende konstruksjoner dersom en ikke foretar tiltak på konstruksjonene før dette oppstår.

Kontrollere omfang av fuktskade i sutak og treverk; skadet materiale må tørkes eller skiftes.

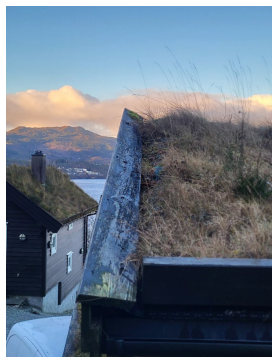
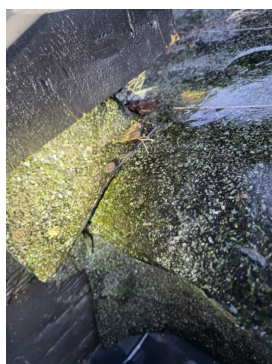
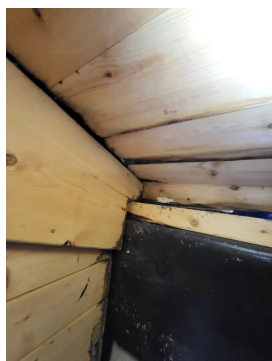
## TG 2 Nedløp og beslag

- Mer enn halvparten av forventet brukstid er passert på renner/nedløp/beslag.
- Takrenner har punktvis lekkasjer.

- Overvåk tilstanden jevnlig. For å få tilstandsgrad 0 eller 1 må beslag/renner/nedløp skiftes ut, men tidspunktet for når dette er nødvendig er vanskelig å si noe om.

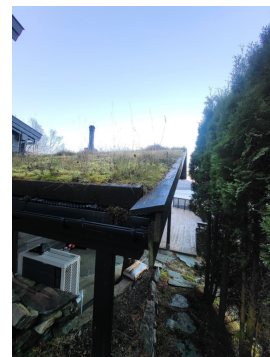
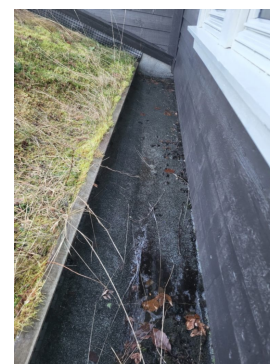
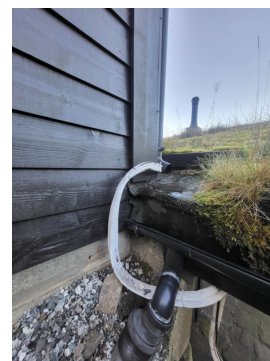
## TG 2 Veggkonstruksjon

- Det er påvist fuktskader i veggkonstruksjonen.
- Det er påvist spredte råteskader i bordkledningen.

- Råteskader i bordkledningen kan fortsette å utvikle seg både i tillegg til bordkledning og til bakenforliggende veggkonstruksjon, dersom en ikke foretar tiltak.
- Fuktskadede konstruksjoner må skiftes ut, og årsak til skadene utbedres.

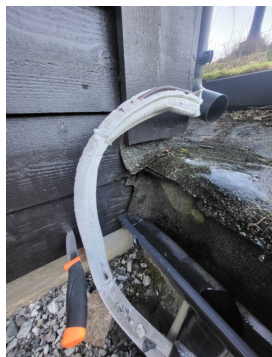
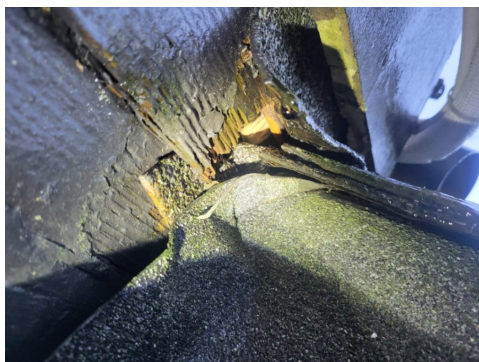
## ! TG 3 Takkonstruksjon/Loft

- Det er begrenset/dårlig ventilering av takkonstruksjonen.
- Det er påvist fuktskjolder/skader i takkonstruksjonen.
- Det er registrert skader i undertak.

Pågående lekkasje i takkonstruksjon ved bod

- Lufting/ventilering bør forbedres.
- Råteskadede konstruksjoner må skiftes ut.

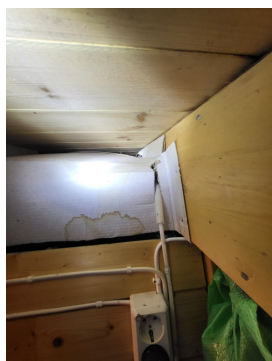
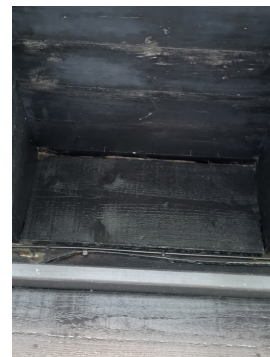
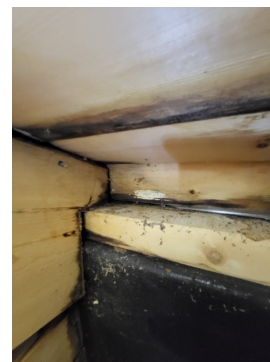
## ! TG 2 Vinduer

- Kondensering på enkelte glass har medført fuktskader i treverk som kan medføre utskiftningsbehov av enkelte vinduer.

Det bør gjøres tiltak for å bedre ventilering av rommet. Det er ifølge eier etter montert nye ventiler på soverom.

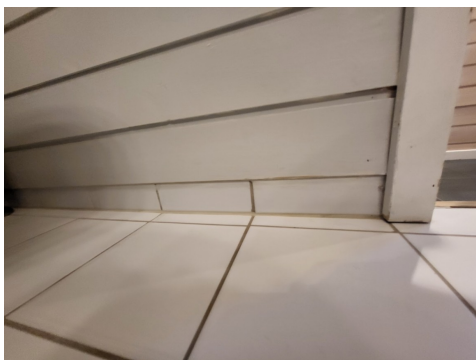
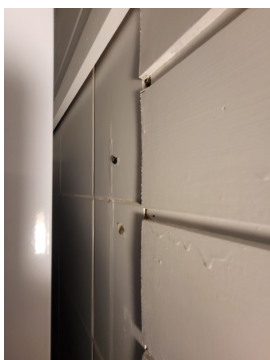
### TG 2 Overflater Gulv

- Det er påvist at høydeforskjell fra topp slukrist til gulv/synlig topp membran ved dørterskel er mindre enn 25 mm.
- Det er påvist avvik i fallforhold til sluk i forhold til krav i forskrift på byggetidspunktet.

Viser til vurderinger og eventuelle anbefalte tiltak som nevnt over. Tiltak må påregnes på sikt.

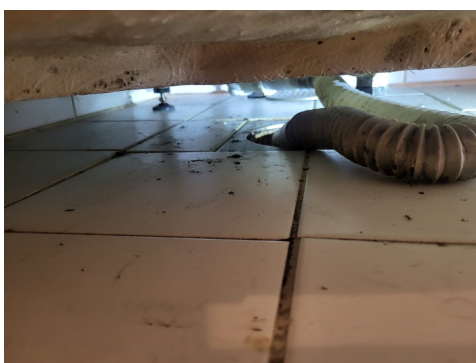
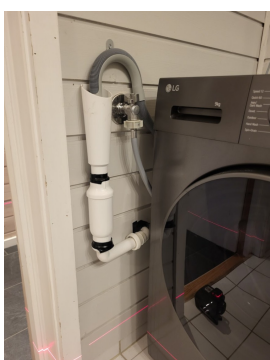
### TG 2 Sanitærutstyr og innredning

- Det er påvist skader på innredning.

Fungerer med dette avvik, tiltak kan ikke utelukkes.

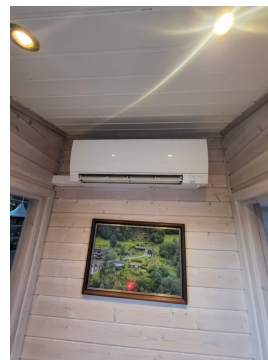
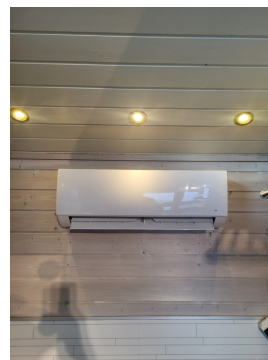
Det er registrert avvik ved beskyttelsen av rørstrekket mellom utedel og innedel. Isolasjonen rundt kjølemedierørene er slitt, og det er synlige tegn til at skadedyr har gnagd på isolasjonen. Dette har ført til delvis eksponert rørisolasjon.

Skadet eller mangelfull isolasjon kan føre til varmetap, redusert effektivitet og økt energiforbruk.

Dersom skadene utvikler seg, kan det påvirke driftsforhold og levetid på varmepumpen.

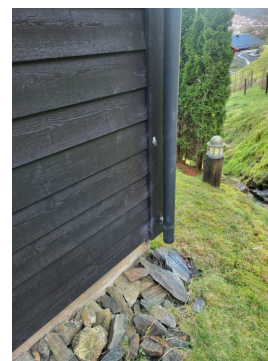
### TG 2 Grunnmur og fundamenter

Det er registrert forhold som kan indikere avvik ved grunnmur, herunder fuktbelastning, saltutslag, mulig vanninntrengning og risiko for setnings- eller frostskaider. Forholdene bør undersøkes nærmere og nødvendige tiltak vurderes for å sikre konstruksjonens funksjon og levetid.
