# Tilstandsrapport

Enebolig

Sandeveien 112, 4485 FEDA

Befaringsdato: 04.04.2025

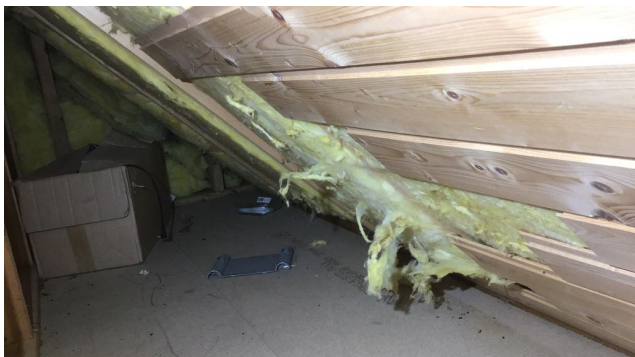
Tak i kott på loft

Det er foretatt en visuell inspeksjon av innvendige himlinger og ingen tegn til aktiv lekkasje eller kondensproblemer registrert.

Hold takoverflater under jevnlig tilsyn.

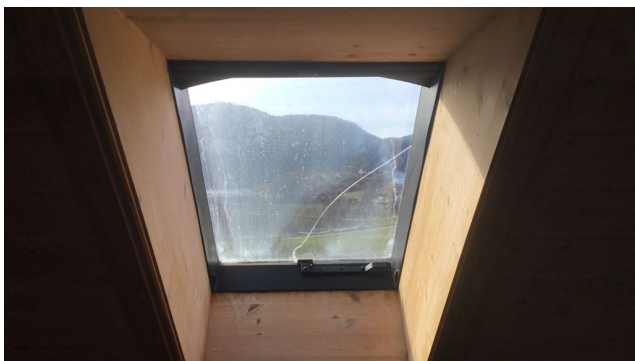
Takvindu med sprekt glass

Vinduer med punkterte/sprukne glass må påregnes skiftes ut, enten hele vinduet eller kun selve glassene.

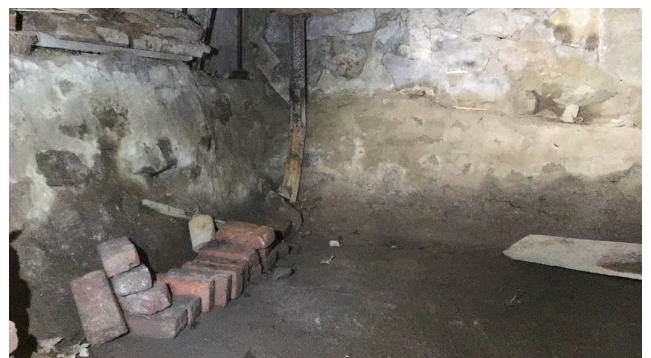
Eldre potetkjeller under boligen

- Det er ikke adkomst til deler av kryptkjelleren. Kryptkjeller er kun vurdert i tilgjengelige deler. Kryptkjeller regnes for å være en risikokonstruksjon som er utsatt for fukt- og råteskader i bunnsvill, trebjelkelaget og andre tilstøtende konstruksjoner, på grunn av fuktighet fra grunnen og kondensering ved temperaturforskjeller. Selv om det ikke er avdekket tegn på skader, betyr ikke dette nødvendigvis at det ikke foreligger skader i eller i forbindelse med kryptkjelleren.
- Det er ikke tilfredsstillende ventilerings av kryptkjeller.

Det er registrert fuktinntrenging i betonggulv og grunnmur.

Det er manglende fuktsperre på bakken for å stoppe jordfuktigheten å kunne trekke opp i konstruksjonen.

- Vær oppmerksom på denne risikoen, overvåk tilstanden og undersøk dette nærmere, helst med hjelp av en fagkyndig.

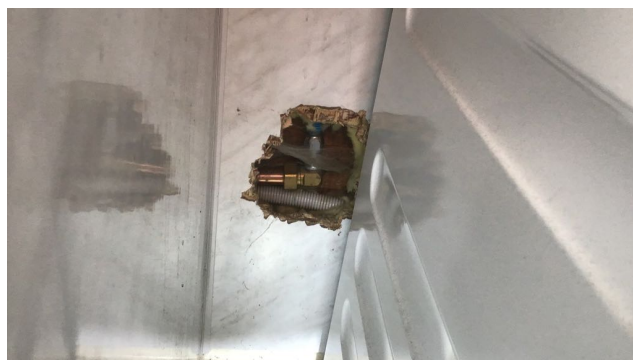
Hull i vegg bak vaskemaskin

Overflater må utbedres eller skiftes

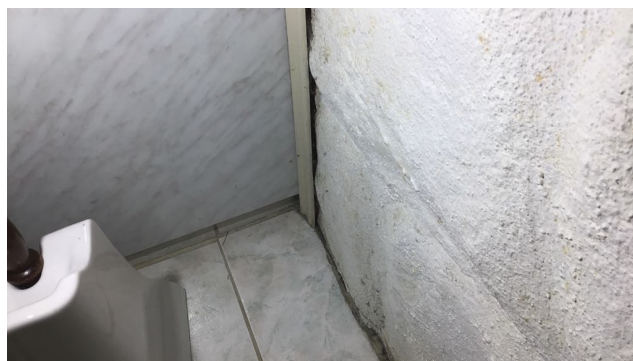
! **Våtrom > 2 Etasje > Bad > Overflater Gulv** [Gå til side](#)  
Det er avvik:  
Det er utetter i overgangen gulv/vegg ved pipe

Utett langs pipe

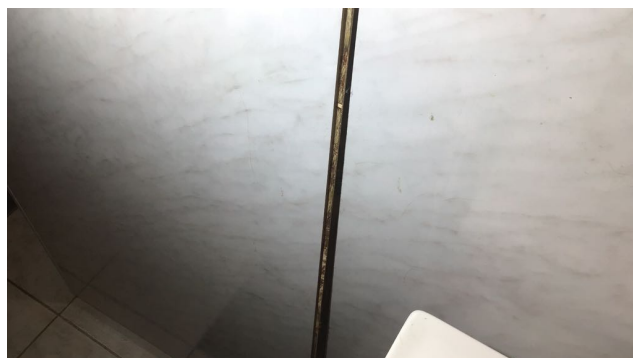
Løs våtromsplate

Det må gjøres tiltak på gulv

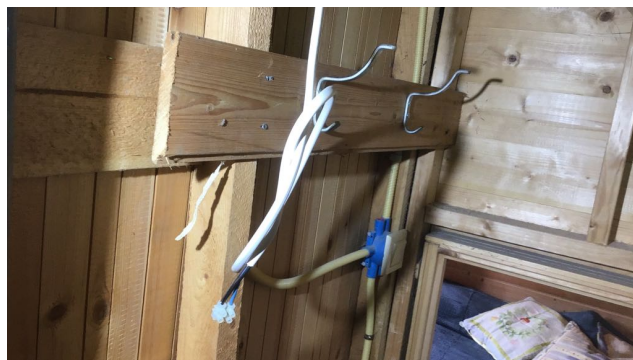
Løst ledning på kott
