Sandeveien 112, 4485 FEDA

**Feda / Sande! Klokkegården**  
**Unik eiendom med to boliger!**

Enebolig  
Sandeveien 112, 4485 FEDA  
KVINESDAL kommune  
gnr. 14, bnr. 99

Befaringsdato: 04.04.2025    Rapportdato: 09.04.2025    Oppdragsnr.: 20755-1247    Referansenummer: IT1970  
Autorisert foretak: KE Takst AS    Sertifisert Takstingeniør: Karl Henry Englund    Vår ref:

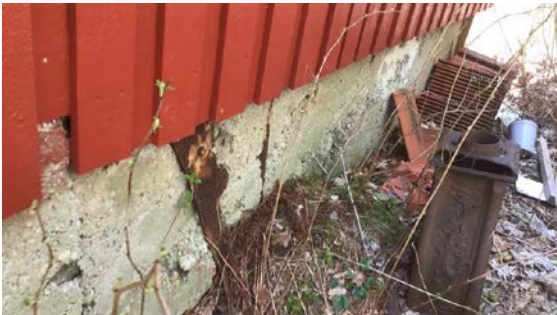
### TG 2 Terrengforhold
