# TILSTANDSRAPPORT

Enebolig

Peter Jebsens veg 46  
5265 YTRE ARNA  
4601/302/0/63/0/0

13.09.2025

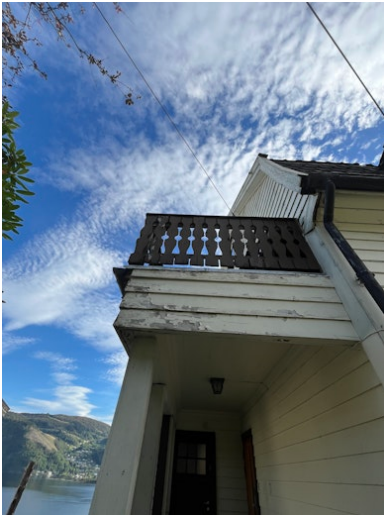
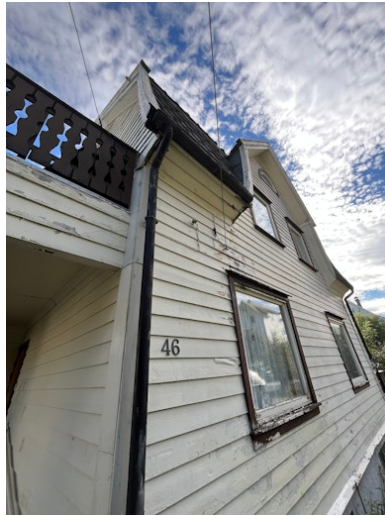
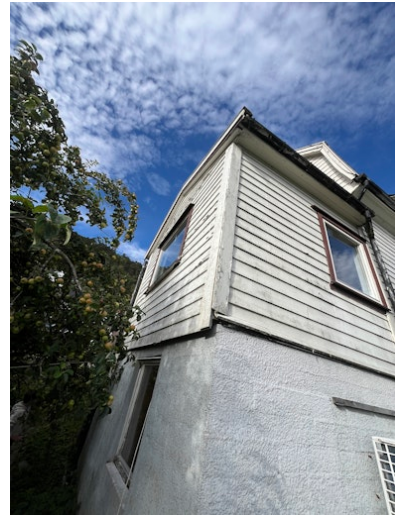
Fasadene bærer preg av manglende vedlikehold de seinere år. Kledningen fremstår for det meste som solid, Utskifting av enkeltbord må påregnes. I den forbindelse anbefales det en kontroll av bakenforliggende konstruksjon for eventuelle følgeskader. Lufting er ikke iht. dagens anbefalte løsninger, men de løsninger som var vanlig ved byggeår.

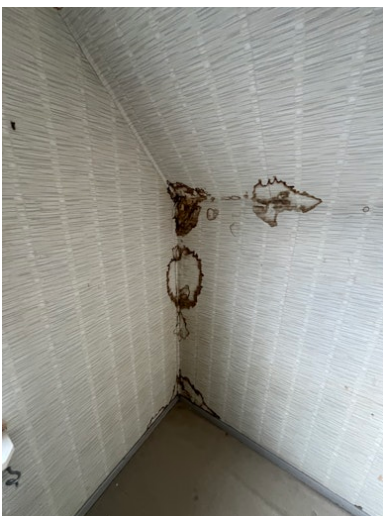
Spor etter tidligere lekkasje på rom på loft

Konstruksjonen er en lukket sperrekonstruksjon med begrenset mulighet for inspeksjon, uten inngripende tiltak. Ingen tegn til svikt eller skader ved inspeksjon av himling i loftsetasjen, TG2 grunnet alder.

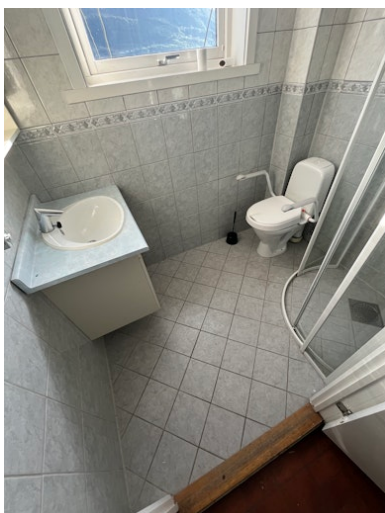
Overflatene begynner å ha oppnådd forventet levetid og tiltak må påregnes på sikt.

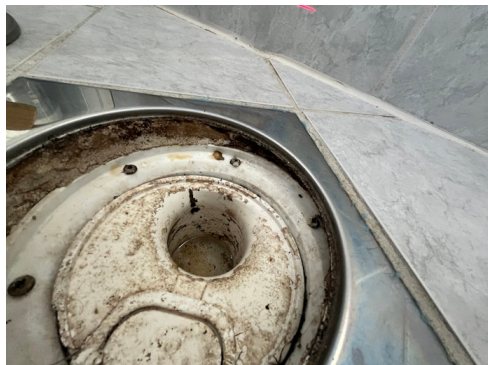
Grunnet type sluk er ikke dette visuelt synlig.

TG 2 er gitt med bakgrunn i alder på fuktsikringen. Smøremembran har en naturlig aldringsprosess i form av kjemisk uttørking. Normal forventet levetid på smøremembran er 10-20 år. Ved å etablere dusjkabinett vil badet kunne vare i flere år enn den antatte gjenstående levetiden.

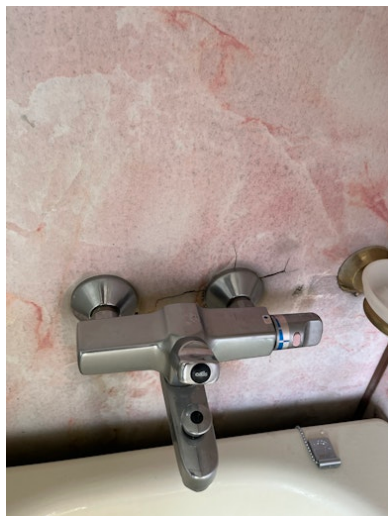
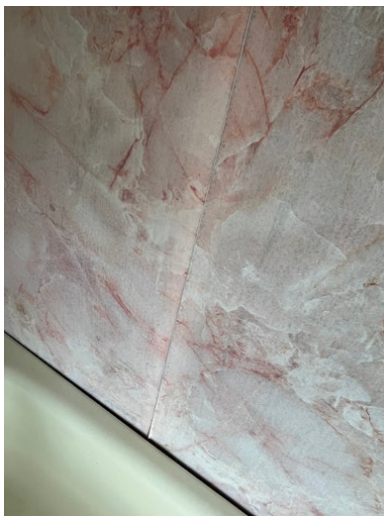
Våtromsplater har sprekker rundt blandebatteri til badekar og skjøter i våtsone buler.

Tiltak over 300.000

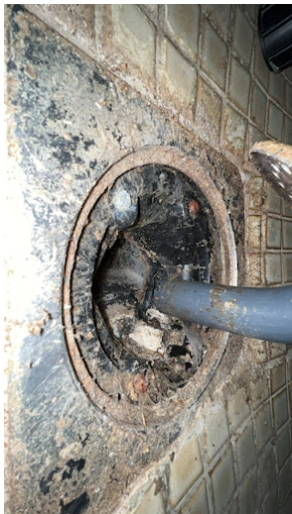
Grunnet type sluk er ikke dette visuelt synlig.

TG 3

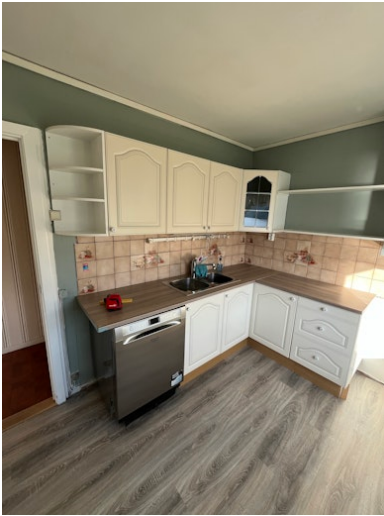
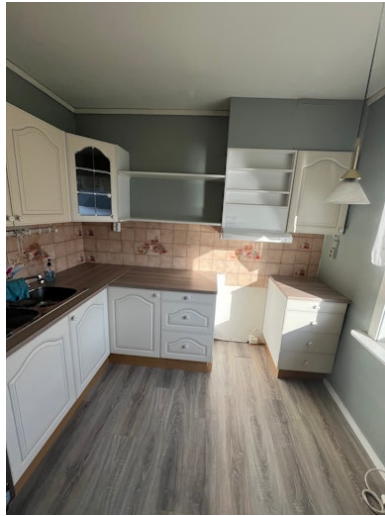
Ved stikkprøvekontroll med fuktindikator på erfaringsmessig utsatte steder ble det ikke registrert negative fuktindikasjoner. Kjøkkenet vurderes å være i bruksmessig god stand med normal bruksslitasje. Det bemerkes at automatisk vannstopper ikke er etablert. Anbefales etablert som et sikkerhetstiltak.

Det er kun etablert komfyrvakt over stekesonen. Det anbefales etablert lekkasjevakt under skrog med vanninnstallasjoner.

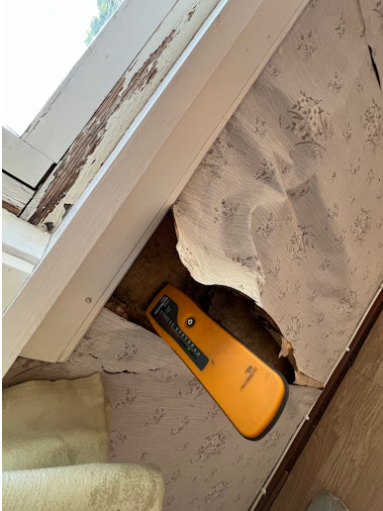
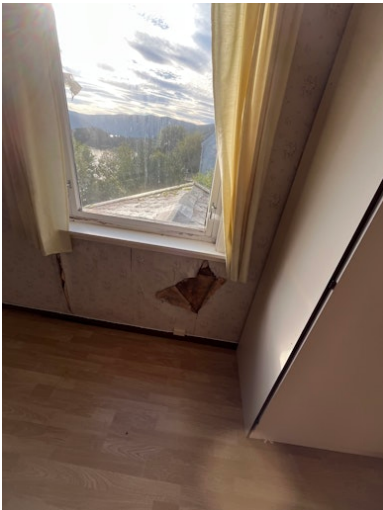
Overflater ble visuelt kontrollert. Det er registreres overflater av eldre dato og stedvis noen merker/hakk/skader. Overflatene tilfredsstiller ikke dagens krav eller forventninger til standard. Tiltak må påberegnes.

Tydlige tegn på tidligere vannlekkasje på et soverom, det er på befaringsdagen ikke noe utslagsgivende verdier ved fuktmåling i området.

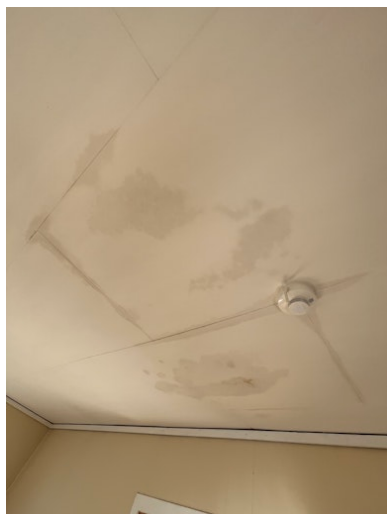
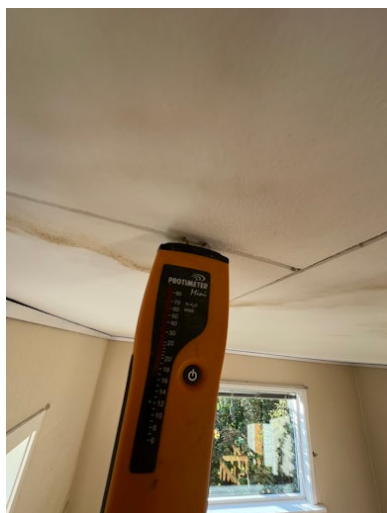
Merker etter tidligere lekkasje i himling i stue. Det er på befaringsdagen ikke utslagsgivende verdier ved fukt måling.

Overflater ble visuelt kontrollert. Det er registreres overflater av eldre dato og stedvis noen merker/hakk/skader. Overflatene tilfredsstill ikke dagens krav eller forventninger til standard. Tiltak må påberegnes.

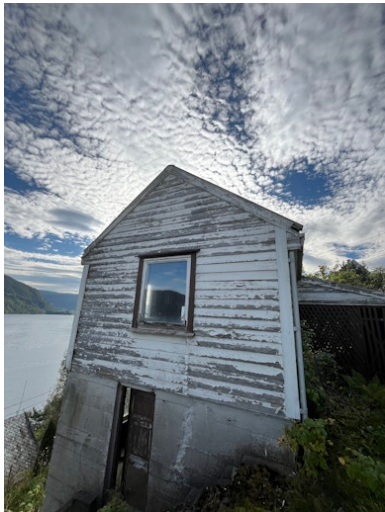
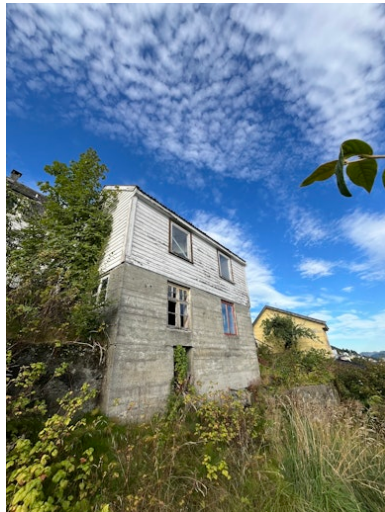
Grunnet vedlikeholdsetterslep er det er behov for tiltak.

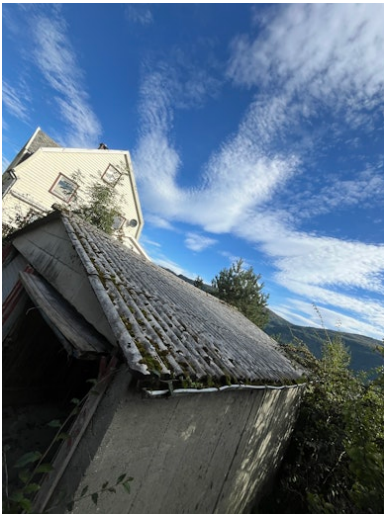
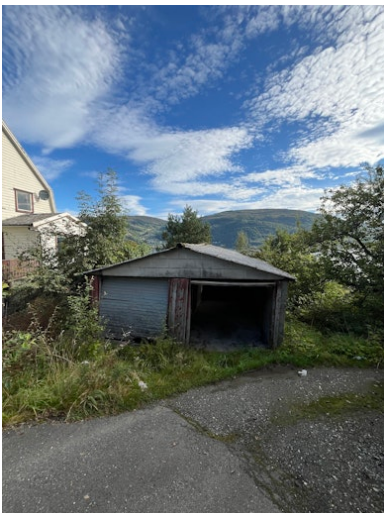
Grunnet vedlikeholdsetterslep er det behov for tiltak.
