Tilstandsrapport

Boligbygg med flere boenheter
-

Sam Eydes gate 125, 3660 RJUKAN
-

Befaringsdato: 24.05.2024

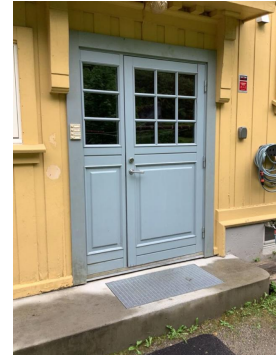
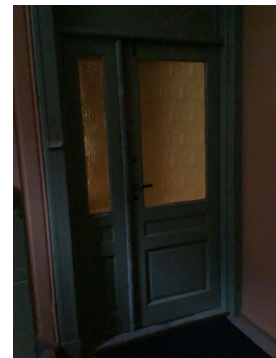
! TG 2 Dører

Vurdering av avvik:
• Det er påvist utetthet/åpning mellom dørblad og dørkarm. Dvs. at kald trekk kan oppstå.

Dør inn til leilighet er antatt fra byggeår, denne har ingen brann eller lyd spesifikasjoner.

- Dører må justeres.
- Andre tiltak:

Entredør bør vurderes skiftet.

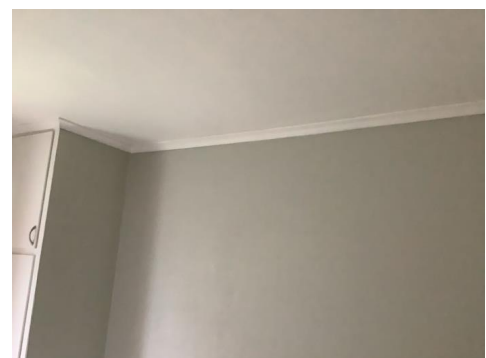
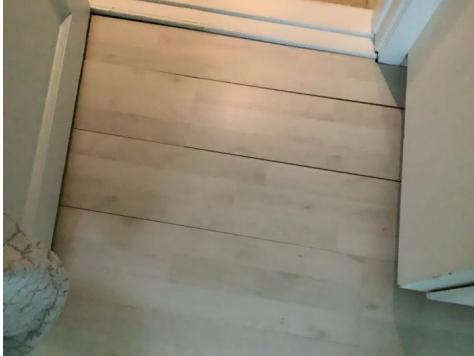
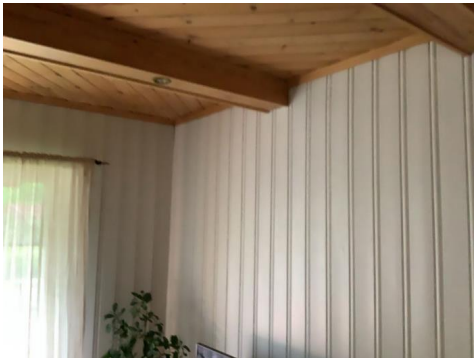
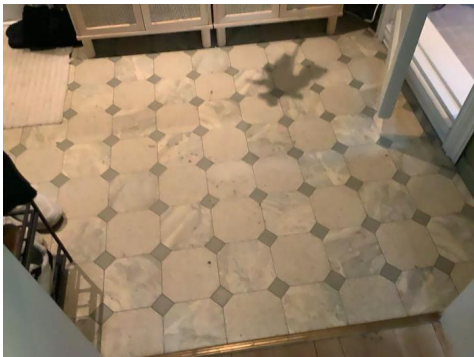
! TG 2 Overflater

- Det er påvist skader på overflater.

- Gjennomføre ytterligere undersøkelser og foreta utbedring av skade.

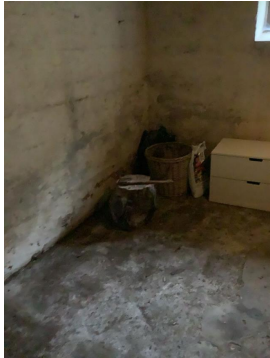
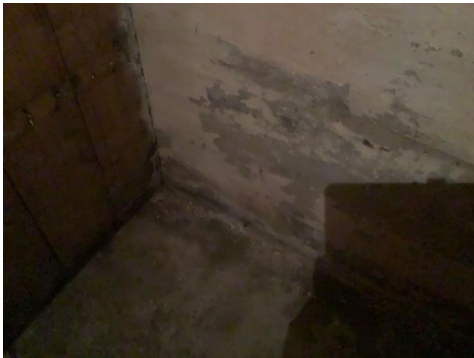
TG 2 Rom Under Terreng

- Det er påvist indikasjoner på noe fuktgjennomtrenging i kjellergulv.
- Kjeller har begrenset ventilering/luftgjennomstrømning.

- Konstruksjonene må sikres mot råte, sopp og skadedyr.
- Det påviste fuktnivå gir grunn til å overvåke konstruksjonen jevnlig for å se utvikling over tid, og eventuelt foreta tiltak for å unngå fuktskader.

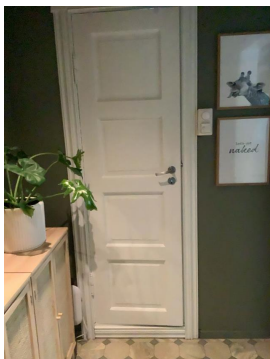
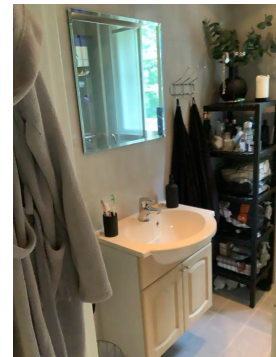
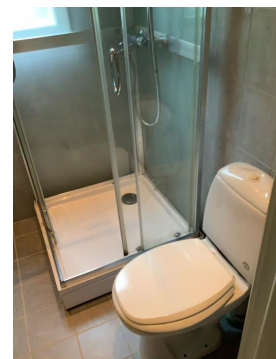
! TG 2 Innvendige dører

- Det er påvist avvik som tilsier at det bør foretas tiltak på enkelte dører.

- Enkelte dører må justeres.

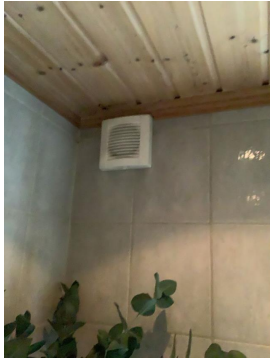
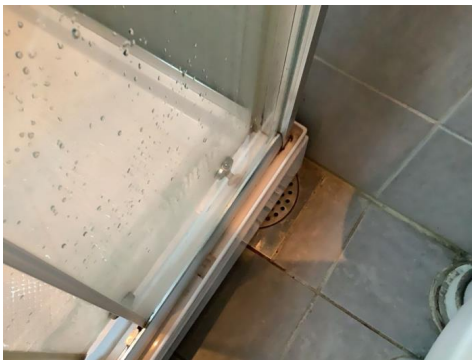
! TG 3 Generell

- Våtrommet må oppgraderes for å tåle normal bruk etter dagens krav.

En må forvente generell oppgradering av våtrommets tettesjikt/membran for at våtrommet skal tåle en normal bruk etter dagens krav (tett våtsone). En samlet TG 3 for rommet er satt med bakgrunn i alder og manglende tetthet i våtsonen på rommet. Det er ikke behov for å gjennomføre en detaljert tilstandsanalyse, etter standardens krav.

- Våtrommet må totalrenoveres. Alle forhold med tettesjikt, våtsone, sluk m.m. må dokumenteres.
