# Tilstandsrapport

📍 Hannibal Sehesteds gate 6, 1777 HALDEN

# gnr. 66, bnr. 480

Referansenummer: WG6976

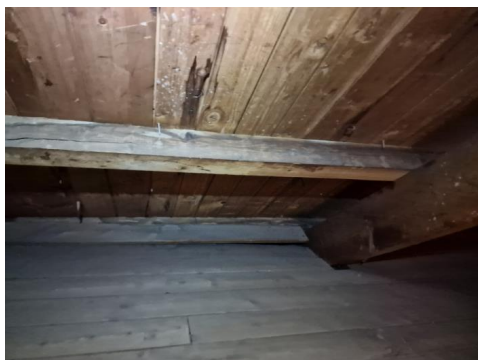
Undertak av panel med lekter og sløyfer.  
Tekket med betongtakstein. Yttertak kun befart fra bakkenivå.

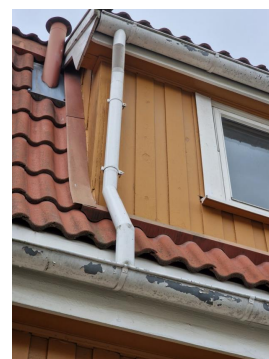
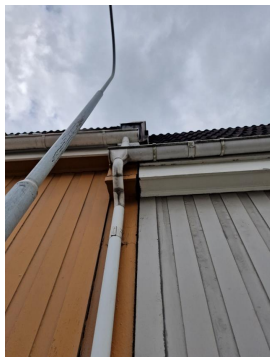
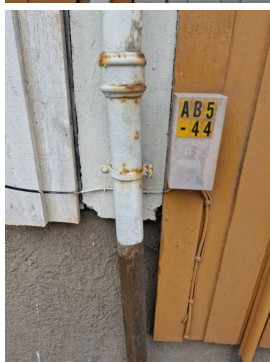
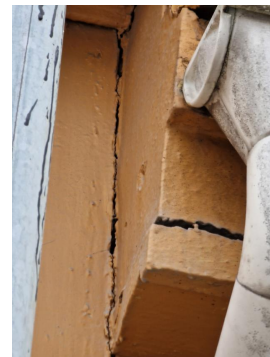
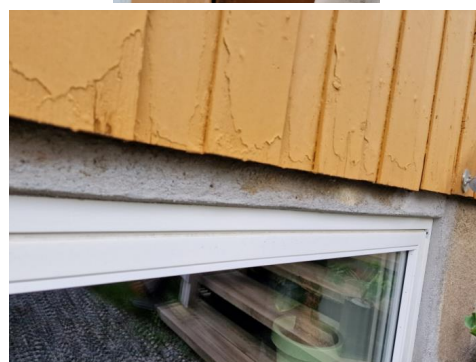
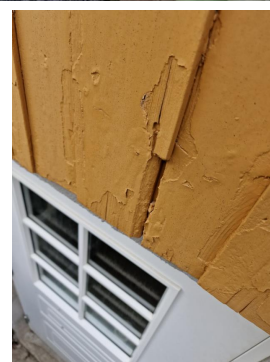
Renner, nedløp og beslag i sink og stål.  
Kun befart fra bakkenivå. Ikke funksjonstestet.

- Det mangler tilfredsstillende adkomst til pipe for feier.
- Det mangler snøfangere på hele eller deler av taket, men det var ikke krav om dette på byggemeldingstidspunktet.

Nedløp går ned i soilrør i bakken. Det er rust på soilrøret.

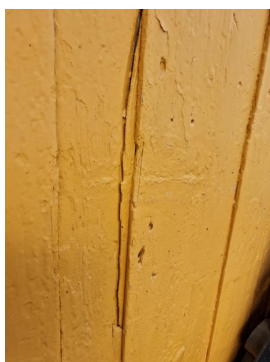
Stående, malt kledning av treverk.

- Det er påvist spredte råteskader i bordkledningen.
- Det er værslitt/oppsprukket trevirke/trepaneler.
- Det er ingen eller liten lufting i nedre kant av kledning mot grunnmur.

- Råteskadet trekledning må skiftes ut.
- Lokal utbedring/utskiftning bør utføres.

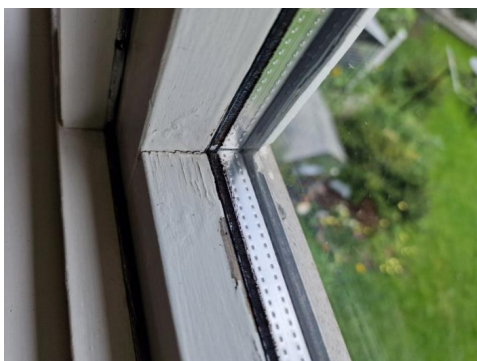
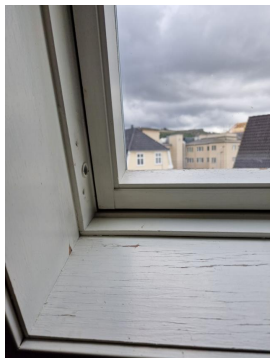
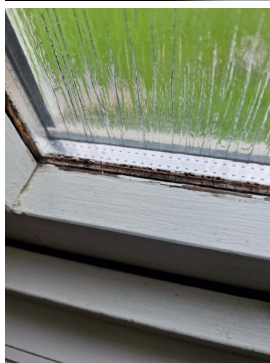
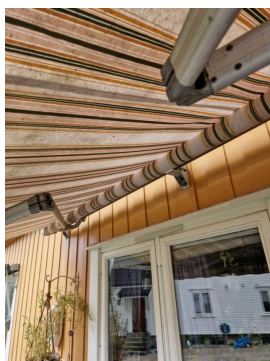
Isolerglassvinduer med treramme. Varierende alder.  
Takvinduer i noen rom i andre etasje.

- Karmene i vinduer er slitte og det er sprekker i treverket.
- Det er påvist avvik rundt innsettsdetaljer.

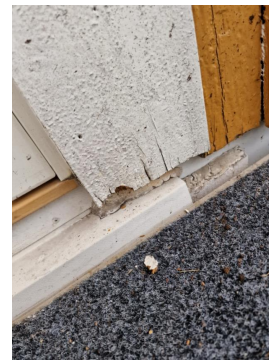
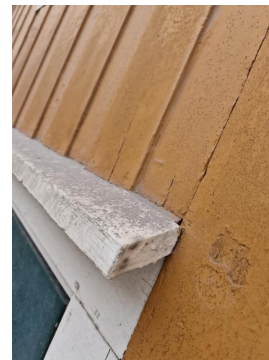
Verandadør i første etasje med isolerglass i treramme.  
Ytterdører i treverk med vindusfelt.

- Karmene i dører er værslitte utvendig og det er sprekker i treverket.

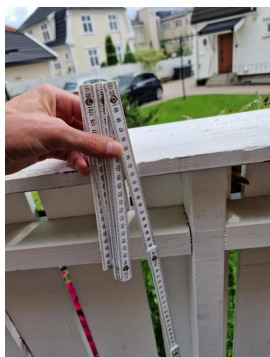
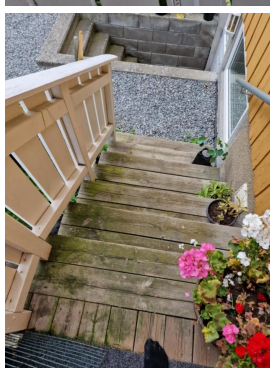
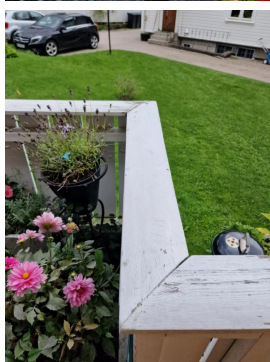
- Rekkverket er for lavt i forhold til dagens krav til rekkverkshøyder. Treverket er noe slitt og det er merkbare skjevheter og svikt i gulvet.

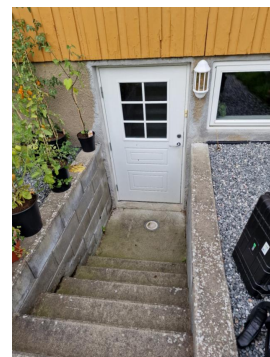
Trapp ned til kjelleren i støpt betong.

- Det er ikke montert rekkverk.

- Rekkverk må monteres for å lukke avviket.

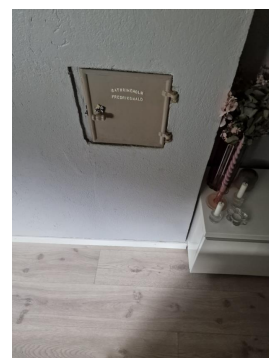
Det er innhentet rapport fra feier. Siste tilsyn ble utført i 2008 og pipen ble sist feiet i 2019. Det er en anmerking ang manglende plate på gulv under feieluke.

- Ildfast plate mangler på gulvet under sotluke/feieluke på pipe.

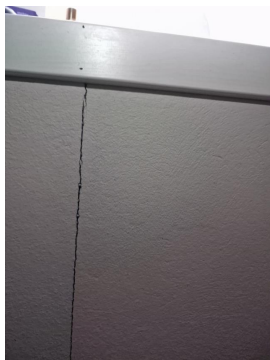
Kjelleren er delvis innredet og delvis en grovkjeller. Oppført i støpt betong.  
Leiligheten i kjelleren har hovedsakelig utforede vegger med isopor/xps-plater.  
Det er lagt varmekabel i gulv på kjøkken, stue, soverom og gang.

- Kjeller har begrenset ventilering/luftgjennomstrømning.

Det ble målt indikasjoner på fukt i overgang gulv/vegg i teknisk rom og i bod på befaringdagen.

Noe synlige sprekker i utforede vegger. Trolig tørkesprekker og tegn på manglende armeringsnett før pussing.

Rom under terreng må beregnes jevnlig overvåket med tanke på fukt.

Anbefaler en vurdering om det skal monteres armeringsnett, eventuelt tette tørkesprekker.

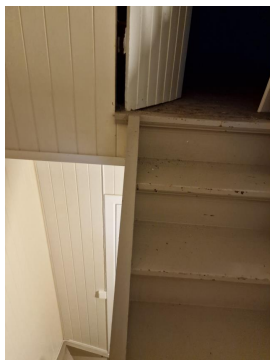
Rekkverk og vanger er malt. Belegg i trinn.

- Det mangler håndløper på vegg i trappeløpet.
- Det er ikke montert rekkverk.

- Håndløper bør monteres, men det var ikke krav på byggetidspunktet.
- Rekkverk må monteres for å lukke avviket.

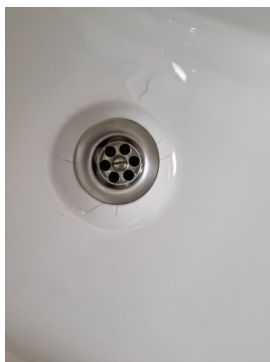
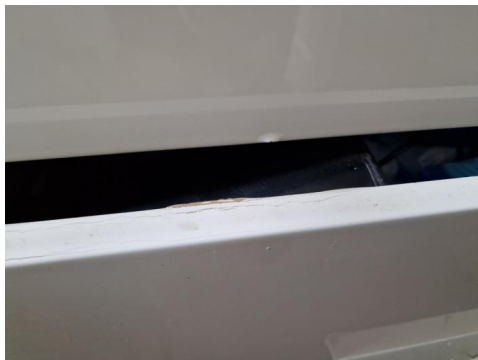
Toalett med innebygd sistene, servant, opplegg for vaskemaskin og dusjkabinett.

- Det er påvist riss/sprekker i utstyr på våtrommet.

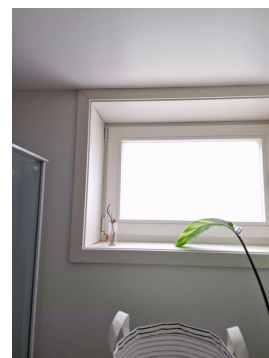
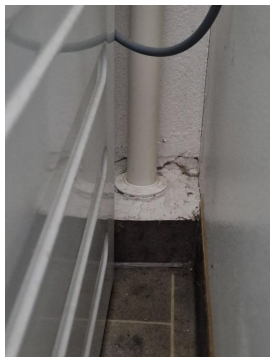
Malte overflater på vegg og tak. To vegger er av pusset betong og to vegger er malt gips.

- Det er vindu/dør med ikke fuktbestandige materialer i våtsonen (ved vask, dusj, badekar, osv.), løsningen eller byggematerialet er uegnet
- Tørkesprekk i hjørnet mellom betongvegg og gipsvegg.

Treverket i vindusforing og list bør fuksikres da det ligger i våtsone.  
Tørkesprekk bør fuges.

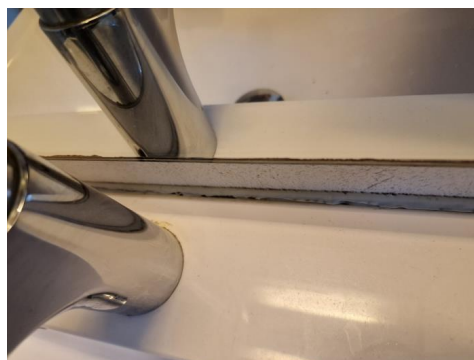
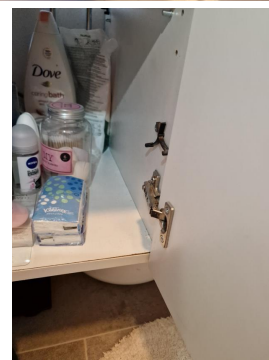
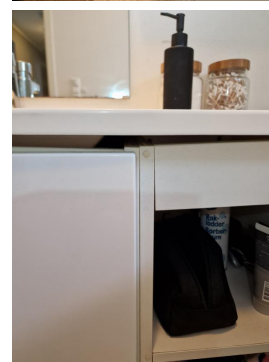
Dusjkabinett, toalett, servant og opplegg for vaskemaskin.

Det er sprekker i silikonfuge mellom vask og vegg. Vil kunne medføre vann inn bak servanten.

Skorget til servantskapet er skadet.

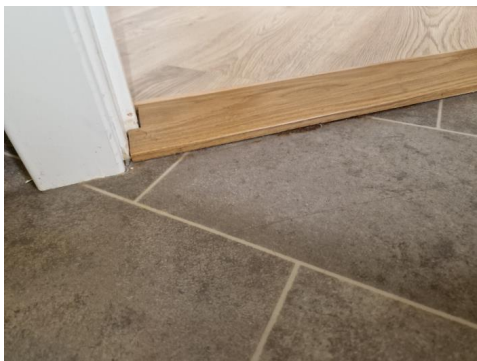
Gulvet har vinylbelegg. Rommet har elektriske varmekabler. Fall målt til 1:100. 15 mm fra gulv ved dør og til sluk.

- Det er påvist at høydeforskjell fra topp slukrist til gulv/synlig topp membran ved dørterskel er mindre enn 25 mm.

- Våtrommet fungerer med dette avviket.

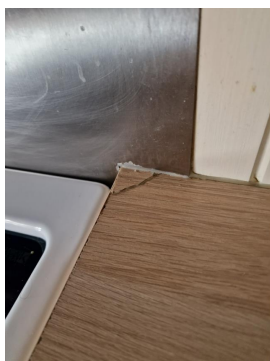
Innredning med profilerte fronter og laminert benkeplate. Integrerte hvitevarer. Komfyrvakt og vannstopp montert.

- Det er påvist fuktskjolder/svelling i bunnplate i benkeskap.
- Det er påvist skader på overflater/kjøkkeninnredning utover normal slitasjegrad.

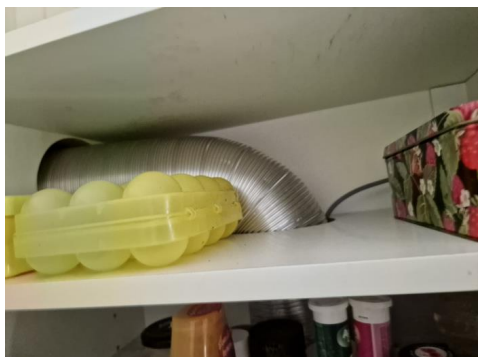
Det er noe luftlekkasje på ventilator-rør

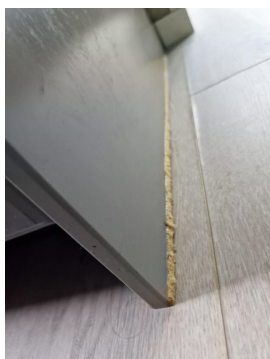
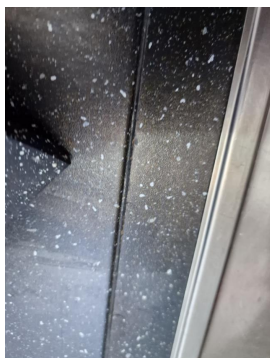
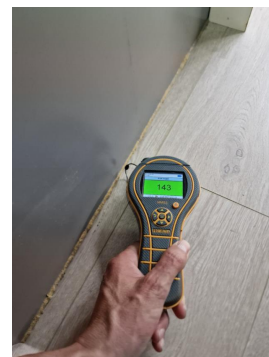
- Det er påvist skader/fuktskjolder i kjøkkengulvet.
- Det er påvist fuktskjolder/svelling i bunnplate i benkeskap.

Det ble ikke målt noen fuktindikasjoner på overflater på befaringsdagen.

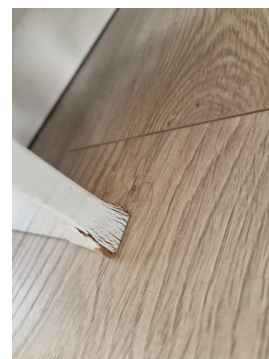
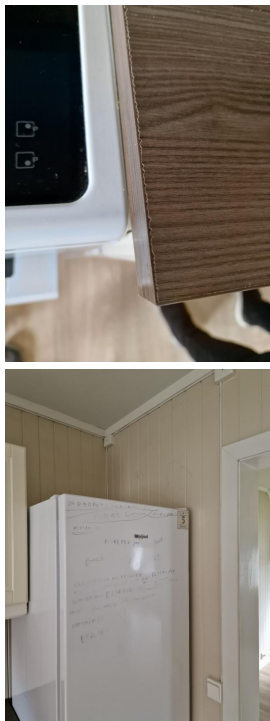
- Det er påvist skader på overflater/kjøkkeninnredning utover normal slitasjegrad.

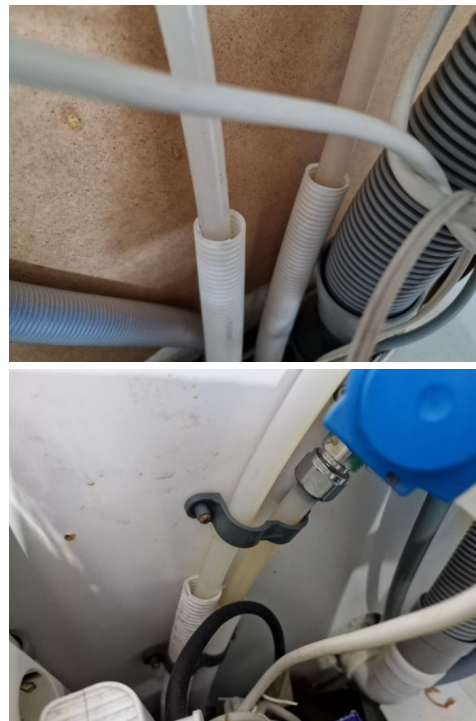
Innvendige vannledninger er av plast (rør i rør). Det er noe gjenstående kobber.

- Det mangler tettemuffer i enden av varerør på rør-i-rør-system.

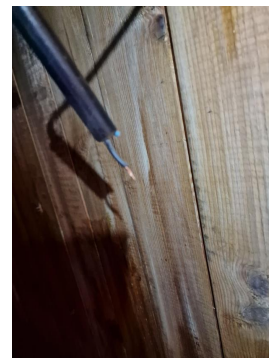
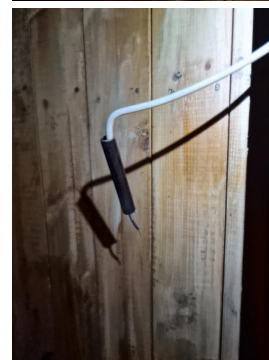
Det er noen løse kabler med berøringsfare på loftet. Disse bør fjernes.
