# Tilstandsrapport

Boligbygg med flere boenheter

Hannibal Sehesteds gate 6, 1777 HALDEN

Oppdragsnr.: 12218-1303

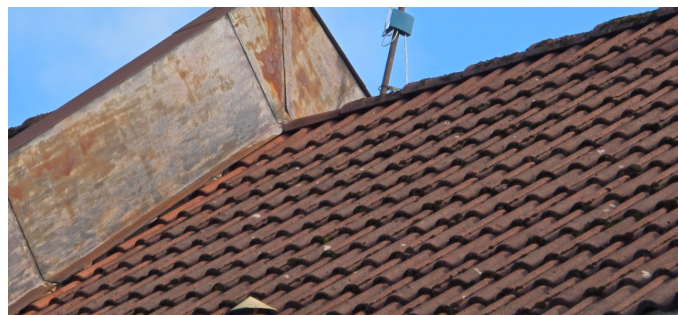
Tekket med betongtakstein. Yttertak kun befart fra bakkenivå. Siden taket (takkonstruksjon, takteking og skorstein) kun er observert fra bakkenivå, er vurderingen begrenset av dette. Det er ikke sikkerhetsmessig forsvarlig å bevege seg ut på taket eller observere fra stige. Selv om det ikke er avdekket skader under befaringen, betyr ikke dette at det ikke foreligger skader som en besiktigelse på taket kan avdekke. Vær oppmerksom på denne risikoen. En undersøkelse av taket kan utføres av en fagperson under tilstrekkelige sikkerhetsforhold.

- Overvåk tilstanden jevnlig. For å få tilstandsgrad 0 eller 1 må tekkingen skiftes ut, men tidspunktet for når dette er nødvendig er vanskelig å si noe om.

Takteking og undertak må bregnes skiftet.

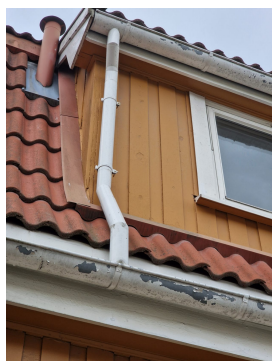
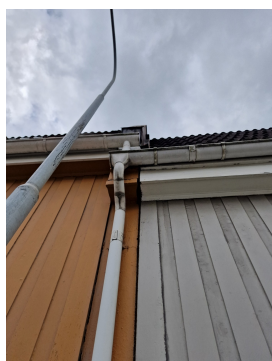
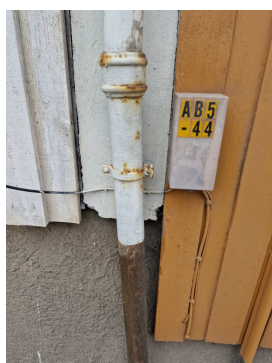
Renner, nedløp og beslag i sink og stål.  
Kun befart fra bakkenivå. Ikke funksjonstestet.

Det er flass og rust i overflater på beslag og renner.  
Nedløp går ned i soilrør i bakken. Det er rust på soilrøret.

Vedlikehold og oppgraderinger må beregnes.

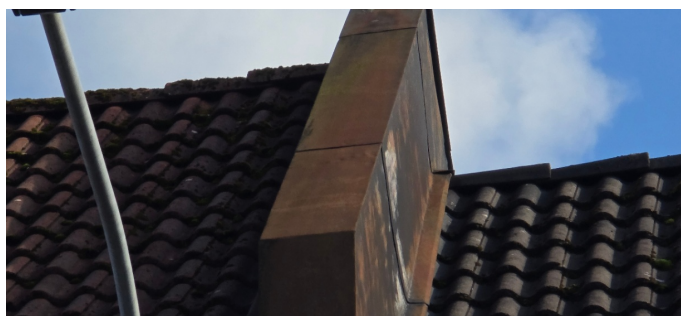
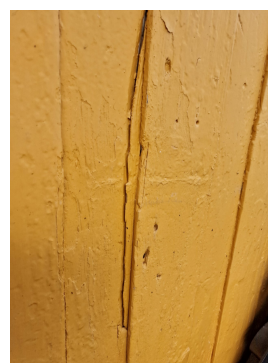
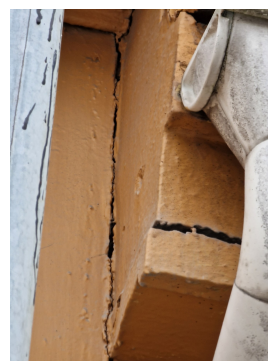
- Det er ingen eller liten lufting i nedre kant av kledning mot grunnmur.
- Det er påvist spredte råteskader i bordkledningen.
- Det er værslitt/oppsprukket trevirke/trepaneler.

- Råteskadet trekledning må skiftes ut.
- Lokal utbedring/utskiftning bør utføres.

Boligen må beregnes kledd om. Noe underliggende råte må beregnes.

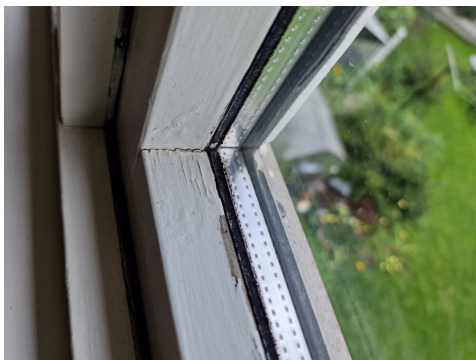
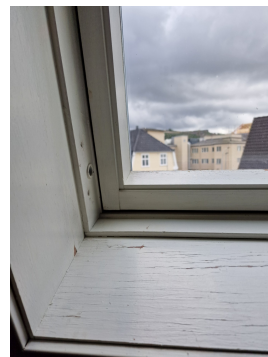
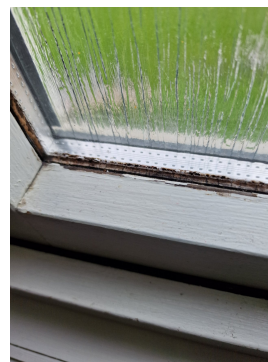
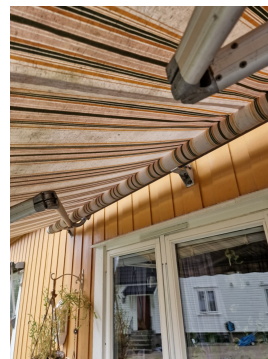
- Det er påvist avvik rundt innsettingsdetaljer.
- Karmene i vinduer er slitte og det er sprekker i trevirket.

- Det må foretas lokal utbedring.

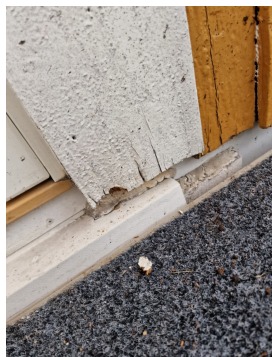
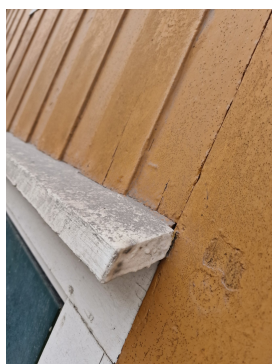
- Karmene i dører er værslitte utvendig og det er sprekker i trevirket.

- Det må foretas lokal utbedring.

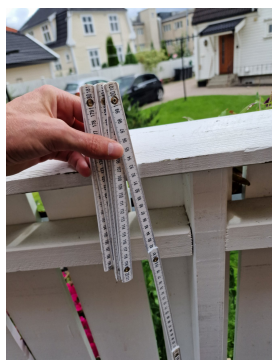
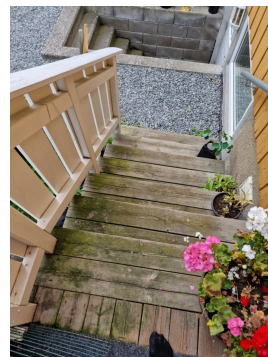
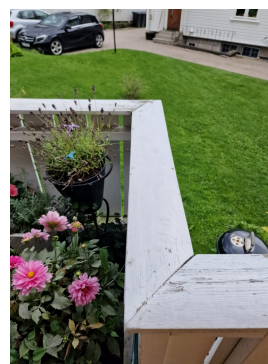
Veranda i impregnert treverk utenfor stue i første etasje.  
Oppført på støpte betongfundamenter og tresøyler.  
Rekkverk i malt treverk.  
Det er lagt teppe på gulvet.

- Det er ikke krav om utbedring av rekkverkshøyde opp til dagens forskriftskrav.

Noe vedlikehold og oppgraderinger må beregnes.

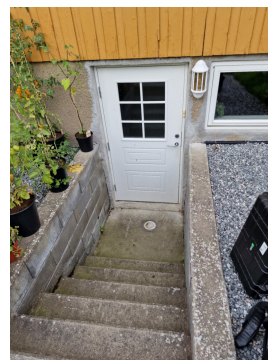
Trapp ned til kjelleren i støpt betong.

- Rekkverk må monteres for å lukke avviket.

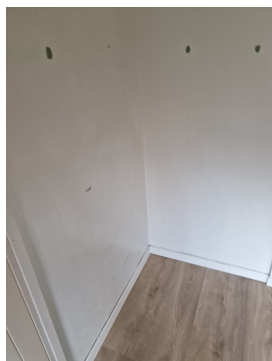
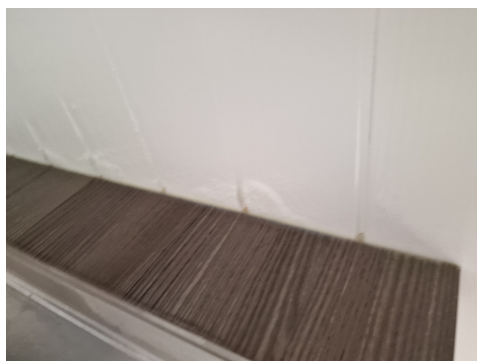
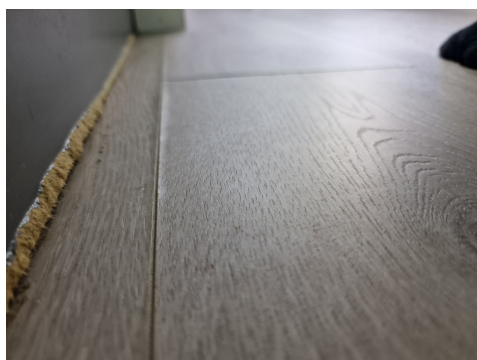
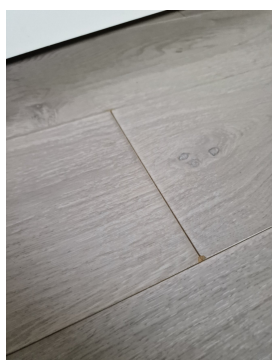
Noe sprekkdannelser i overgang vegg og gulv, samt brannmur/bærevegg i kjeller.

Det er noe svelling i laminatgulv i kjelleren. Eier informerer om at det har vært en vannlekkasje i kjelleren.

Det anbefales noe overflatebehandling og ferdigstillelse i teknisk rom.

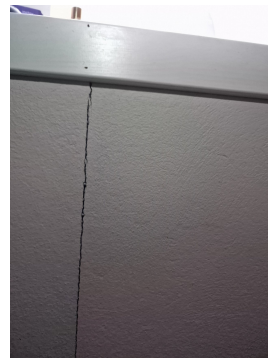
Det ble målt indikasjoner på fukt i overgang gulv/vegg i teknisk rom og i bod på befaringdagen.

Noe synlige sprekker i utforede vegger. Trolig tørkesprekker og tegn på manglende armeringsnett før pussing.

Rom under terreng må beregnes jevnlig overvåket med tanke på fukt.

Anbefaler en vurdering om det skal monteres armeringsnett, eventuelt tette tørkesprekker.

Det bør settes inn ventiler i alle rom i kjelleren.

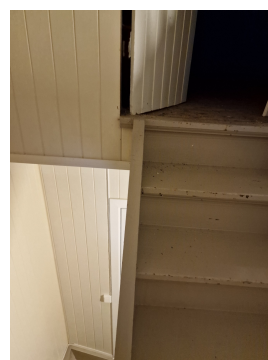
Eldre tretrapp i felles trapperom.

- Håndløper bør monteres, men det var ikke krav på byggetidspunktet.
- Rekkverk må monteres for å lukke avviket.

Det må monteres rekkverk på trappeløp til loft.

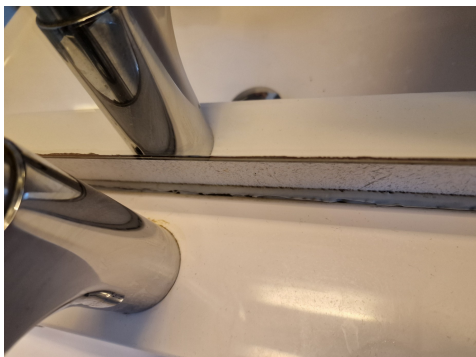
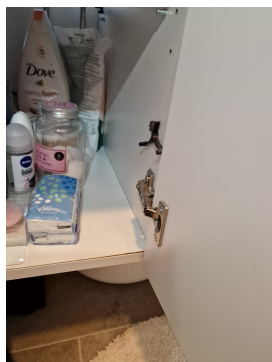
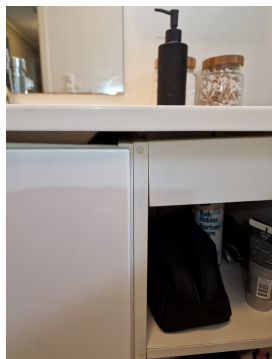
- Det er avvik:
- Det er sprekker i silikonfuge mellom vask og vegg. Vil kunne medføre vann inn bak servanten.
- Det er noe svelling i bunn av servantskap. Skorget til servantskapet er skadet.

- Tiltak:
- Silikonfugen bør utbedres.
- Skrog bør skiftes.

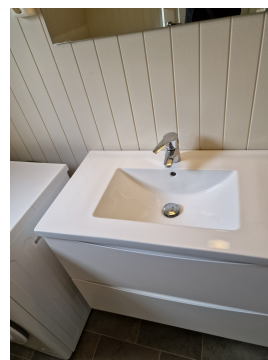
Noe synlige tørkesprekker i hjørner vegg. Noe svelling i nedkant på veggplater.

Mdf-platene tåler høy luftfuktighet og sporadisk kontakt med vann, men ikke konstant vannpåvirkning eller direkte vannsprut over tid.

Det anbefales legging av silikon mellom servant og vegg, for å unngå vann bak servantskapet.

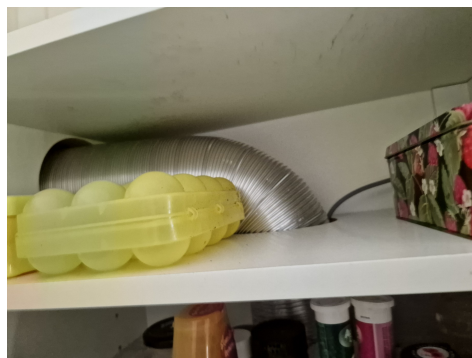
Det er noe luftlekkasje på ventilator-rør

Røret må festes bedre.

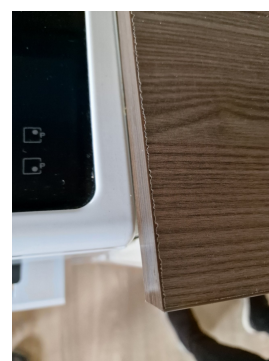
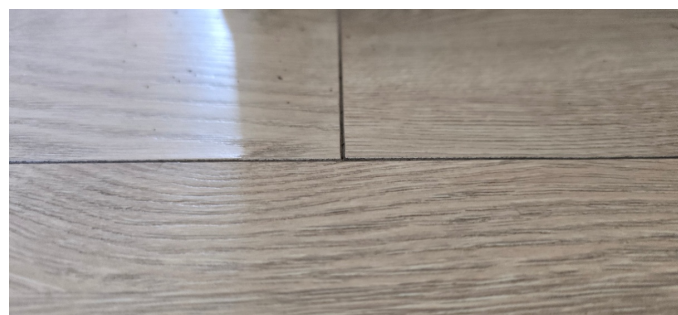
- Det er påvist skader/fuktskjolder i kjøkkengulvet.

Det er ikke behov for umiddelbare tiltak.
