Tremannsbolig på Os -  
sentralt beliggende med  
kort gangavstand til alle  
sentrumsfasiliteter.

- Boligbygg med flere boenheter
- Hannibal Sehesteds gate 6, 1777 HALDEN
- HALDEN kommune
- gnr. 66, bnr. 480

Befaringsdato: 18.09.2025 Rapportdato: 18.09.2025 Oppdragsnr.: 12218-1303 Referansenummer: FN2071

Autorisert foretak: Takstfag AS Sertifisert Takstingeniør: Rolf Are Haugs-Eilertsen

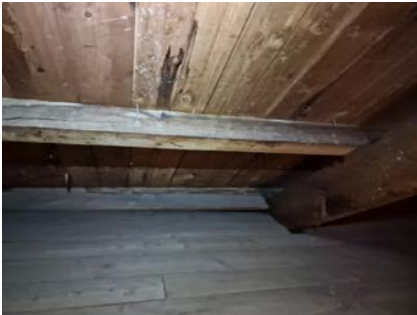
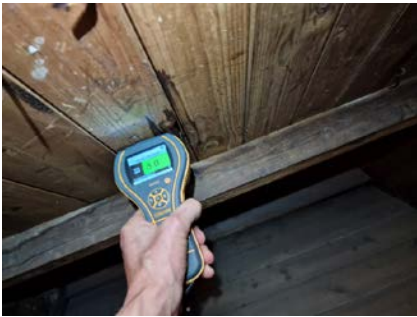
**Vurdering av avvik:**  
• Mer enn halvparten av forventet brukstid er passert på undertak.

**Konsekvens/tiltak**  
• Overvåk tilstanden jevnlig. For å få tilstandsgrad 0 eller 1 må tekkingen skiftes ut, men tidspunktet for når dette er nødvendig er vanskelig å si noe om.

Taktekking og undertak må bregnes skiftet.

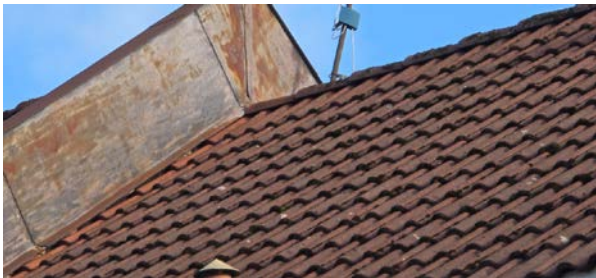
### Nedløp og beslag

Renner, nedløp og beslag i sink og stål.  
Kun befart fra bakkenivå. Ikke funksjonstestet.

Det er flass og rust i overflater på beslag og renner.  
Nedløp går ned i soilrør i bakken. Det er rust på soilrøret.

Vedlikehold og oppgraderinger må beregnes.

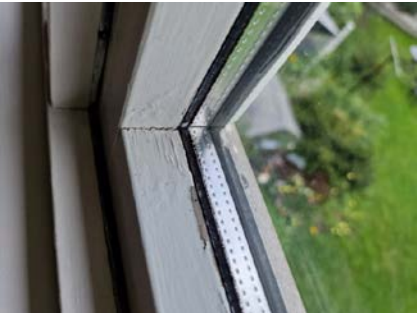
### TG 2 Dører

- Utvendig - Dører  
Avvik: · Karmene i dører er værslitte utvendig og det er sprekker i trevirket.  
Det er ikke beslag over dører.

Verandadør i første etasje med isolerglass i treramme.  
Ytterdører i treverk med vindusfelt.

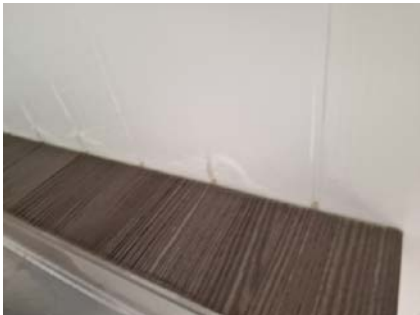
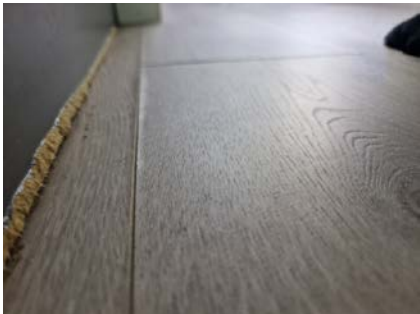
### Etasjeskille/gulv mot grunn

- Innvendig - Etasjeskille/gulv mot grunn  
Avvik: · Målt høydeforskjell på over 15 mm gjennom hele rommet. Tilstandsgrad 2 gis med bakgrunn i standardens krav til godkjente måleavvik.  
Noe knirk registrert.

Trebjelkelag i etasjeskillet mellom etasjene.

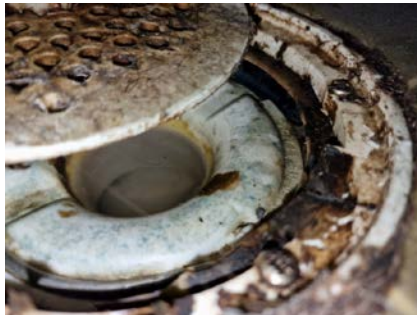
## 1. ETASJE > BAD/VASKEROM

- Våtrom - 1. Etasje > Bad/vaskerom - Sanitærutstyr og innredning  
Avvik: · Det er påvist riss/sprekker i utstyr på våtrommet.  
Det er noe mindre svelling i fronter på skuffer.

### TG 2 Sanitærutstyr og innredning

- Det er ikke behov for utbedringstiltak.

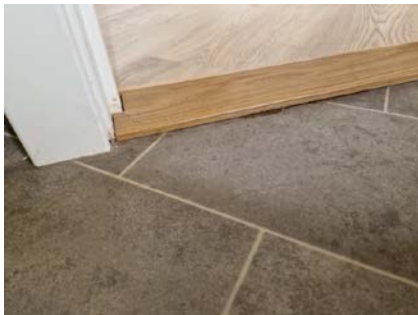
### 2. ETASJE > BAD/VASKEROM

- Våtrom - 2. Etasje > Bad/vaskerom - Sluk, membran og tettesjikt  
Avvik: Det er manglende dokumentasjon på utførsel av tettesjiktet på våtrommet. Det er ukjent membran på vegger.

#### TG 2 Sluk, membran og tettesjikt

Dokumentasjon må innhentes for å oppnå TG1.
