Tremannsbolig på Os -  
Fullt utleid!

- Boligbygg med flere boenheter
- Hannibal Sehesteds gate 6, 1777 HALDEN
- HALDEN kommune
- gnr. 66, bnr. 480

Befaringsdato: 18.09.2025 Rapportdato: 18.09.2025 Oppdragsnr.: 12218-1303 Referansenummer: FN2071

Autorisert foretak: Takstfag AS Sertifisert Takstingeniør: Rolf Are Haugs-Eilertsen

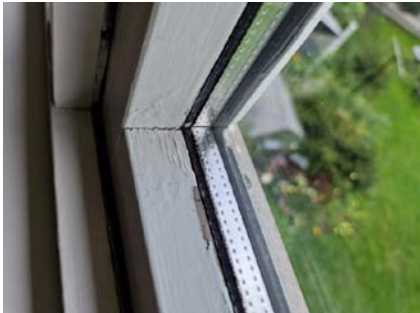
- Det er påvist avvik rundt innsettsdetaljer.
- Karmene i vinduer er slitte og det er sprekker i trevirket.

- Det må foretas lokal utbedring.

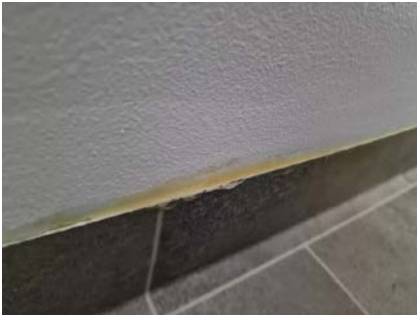
## KJELLER > BAD/VASKEROM

### TG 1 Sluk, membran og tettesjikt

Våtromsbelegg med oppbrett og plastsluk.

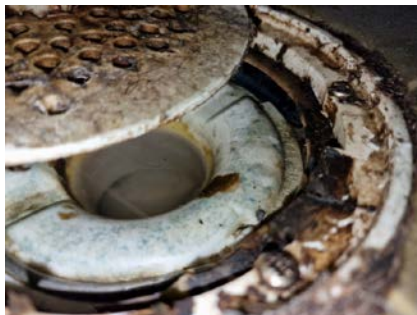
## 1. ETASJE > BAD/VASKEROM

### TG 2 Sanitærutstyr og innredning

- Det er ikke behov for utbedringstiltak.
