# Tilstandsrapport

📍 Oddeskogen 39, 4735 EVJE

# gnr. 55, bnr. 91

Rapportdato: 11.09.2025

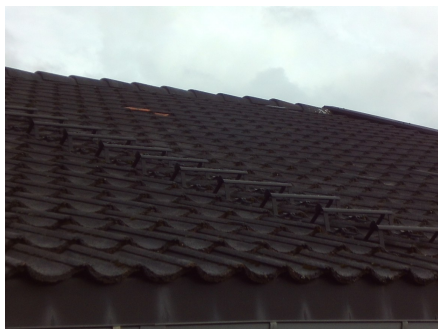
Deler av taktekkingen

- Overvåk tilstanden jevnlig. For å få tilstandsgrad 0 eller 1 må tekkingen skiftes ut, men tidspunktet for når dette er nødvendig er vanskelig å si noe om.
- Når taktekking og undertak begynner å bli gamle, øker risikoen for lekkasjer, noe som kan føre til omfattende og kostbare reparasjoner av underliggende konstruksjoner dersom en ikke foretar tiltak på konstruksjonene før dette oppstår.

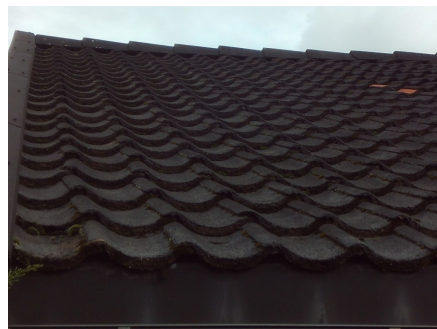
Har fått en del slitasje på selve taksteinen.

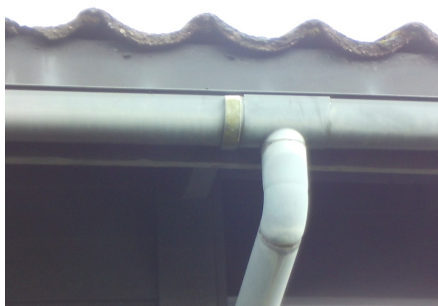
Takrenner med tilhørende deler av plast

• Overvåk tilstanden jevnlig. For å få tilstandsgrad 0 eller 1 må beslag/renner/nedløp skiftes ut, men tidspunktet for når dette er nødvendig er vanskelig å si noe om.

På generelt grunnlag anbefales pipe og helbeslås over tak. Vist ikke må denne impregneres ved jevne mellomrom for å hindre oppsug av fuktighet som kan resultere i innvendige lekkasjer.

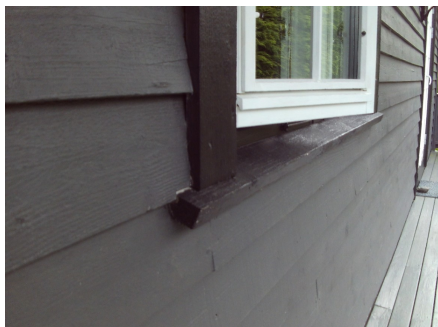
Deler av kledningen med tilhørende belistninger.

- Det bør foretas tiltak for å bedre lufting av kledningen.

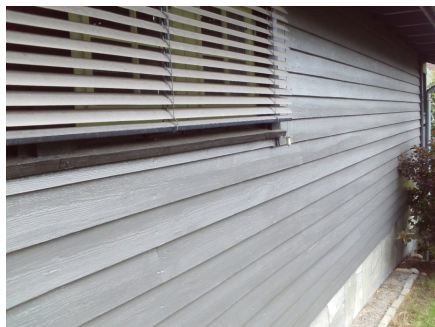
Deler av ene fasaden.

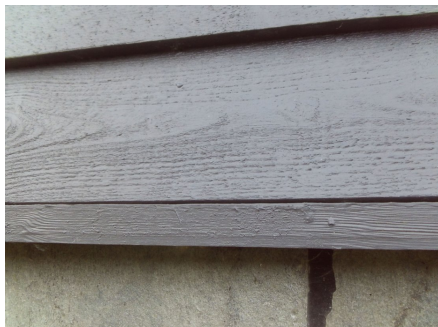
Lite tilgang på luft bak kledningen mot grunnmur som er skiferbelagt.

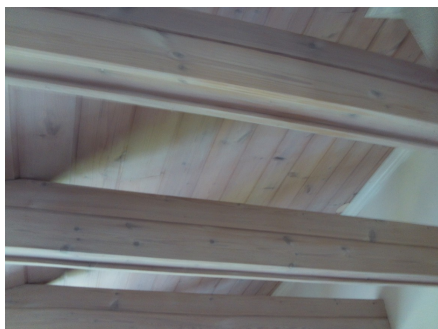
Takkonstruksjonen er en lukket konstruksjon.

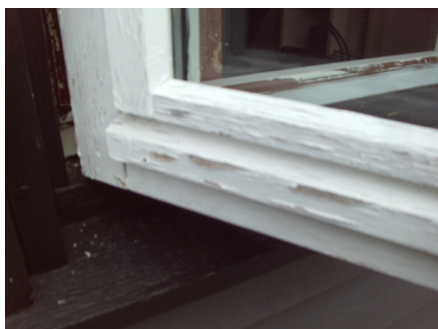
Noe utvendig vedlikehold må beregnes på enkelte vinduer.

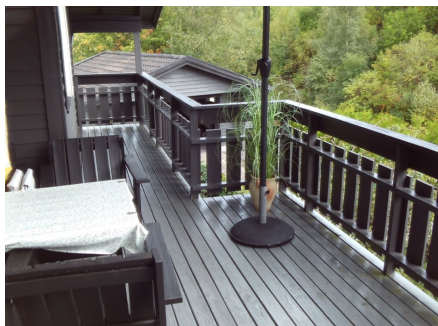
Deler av terrasse i front.

- Det er ikke krav om utbedring av rekkverkshøyde opp til dagens forskriftskrav.

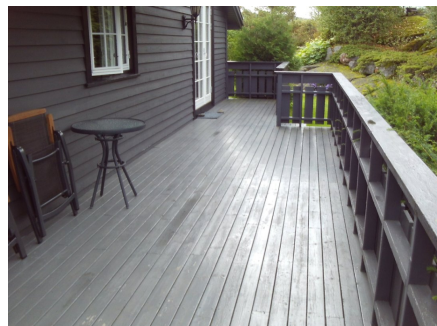
Deler av terrasse på baksiden av boligen

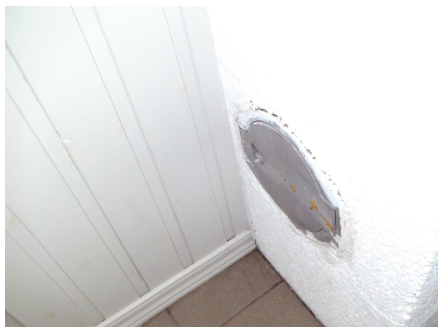
Sotluke på soverom.

- Det må foretas tiltak for å lukke avviket.

**Kostnadsestimat: Under 10 000**

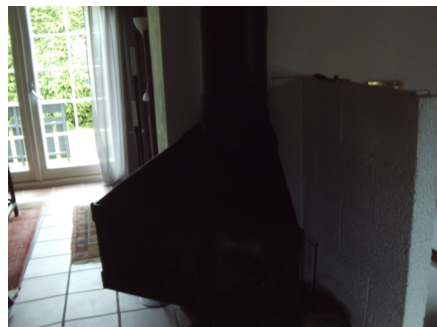
Ildsted i stue.

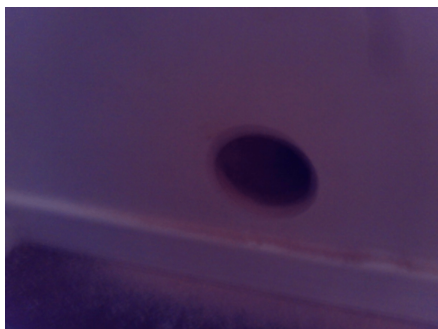
Hulltaking er foretatt i utford vegg på garderoberom, uten å påvise unormale forhold.

Hulltaking i utford vegg på garderoberom.

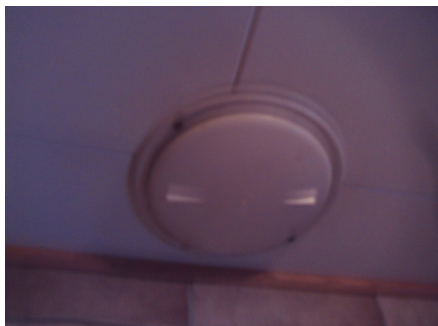
Naturlig ventilasjon.

- Våtrommet har behov for omfattende oppgraderinger. For å sikre en løsning som oppfyller gjeldende krav, bør tettesjikt, sluk og røropplegg oppgraderes og dokumenteres.
- Manglende oppgradering av våtrommet medfører høy risiko for at konstruksjonene ikke vil tåle vanlig bruk av vann eller lekkasjer. Selv om det er dusjkabinett, er det fortsatt en betydelig risiko for at våtrommets konstruksjoner ikke tåler lekkasjer. Dette kan føre til fuktskader på tilstøtende konstruksjoner.

**Kostnadsestimat: 100 000 - 300 000**

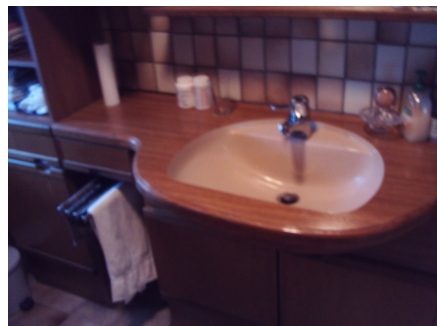
Deler av innredningen.

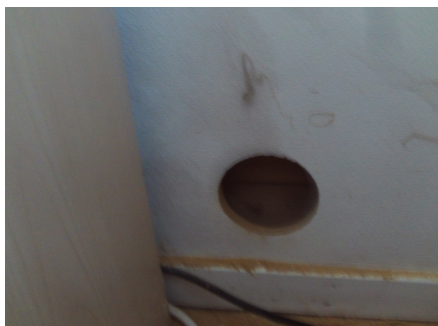
- Hulltaking er foretatt og det er påvist avvik i konstruksjonen.

Eldre fuktmerker på baksiden sponplate på soverom siden.

Hulltaking fra soverommet.

- Gjennomføre ytterligere undersøkelser og foreta utbedring av skade.

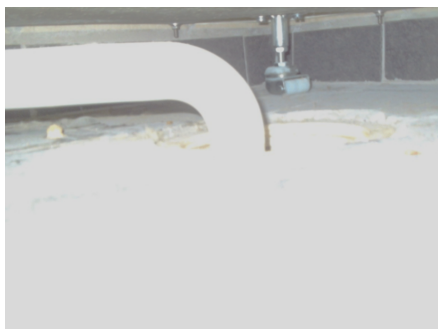
- Membran kan ikke konstateres (ikke synlig og det foreligger heller ikke dokumentasjon).
- Mer enn halvparten av forventet brukstid er passert på membranløsningen.
- Det er avvik:

Sluk under dusjkabinett.

- Det må gjøres nærmere undersøkelser. Manglende membran/tettesjikt medfører risiko for lekkasjer og fukt i konstruksjonen.
- Overvåk tilstanden jevnlig. For å få tilstandsgrad 0 eller 1 må tettesjiktet skiftes ut, men tidspunktet for når dette er nødvendig er vanskelig å si noe om.
- Det er viktig å merke seg at levetiden til en membran varierer basert på kvalitet, installasjon og bruk. Eldre membraner kan bli sprø og sprekke opp, noe som fører til at de mister sin vanntettende funksjon. Dette kan resultere i vannlekkasjer gjennom vegger og gulv og fuktskader.
- Tiltak:

Sluk med tilhørende klemring må undersøkes nærmere.

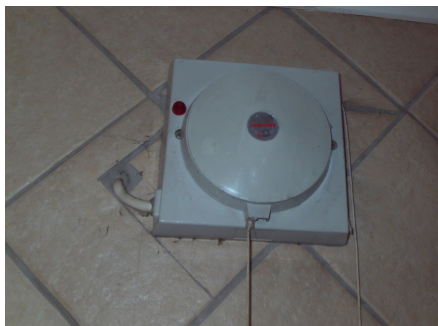
Eldre vifte i ytterveggen.

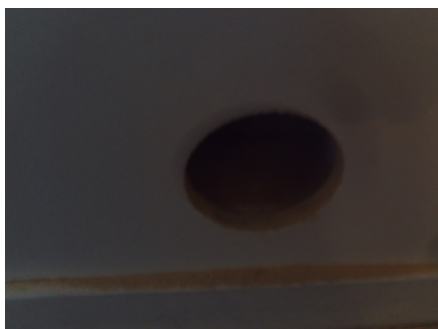
Hulltaking er foretatt fra hall, uten å påvise unormale forhold.

Hulltaking fra hall.

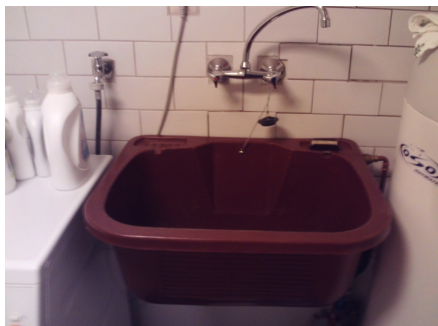
Eldre vaskekum.

- Våtrommet har behov for omfattende oppgraderinger. For å sikre en løsning som oppfyller gjeldende krav, bør tettesjikt, sluk og røropplegg oppgraderes og dokumenteres.
- Manglende oppgradering av våtrommet medfører høy risiko for at konstruksjonene ikke vil tåle vanlig bruk av vann eller lekkasjer. Dette kan føre til fuktskader på tilstøtende konstruksjoner.

**Kostnadsestimat: 100 000 - 300 000**

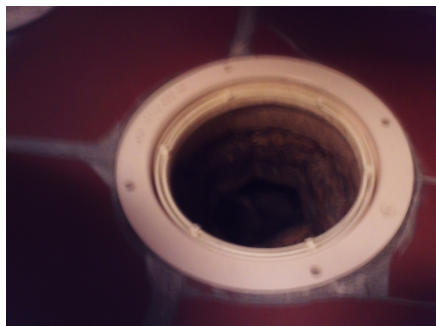
Sluk ved vaskekum.

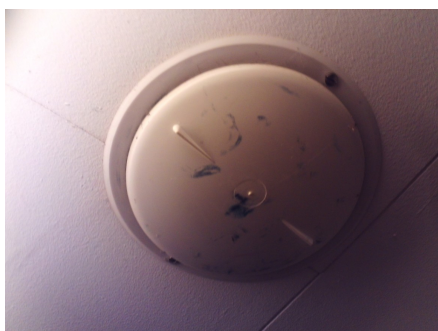
Naturlig ventilasjon av rommet

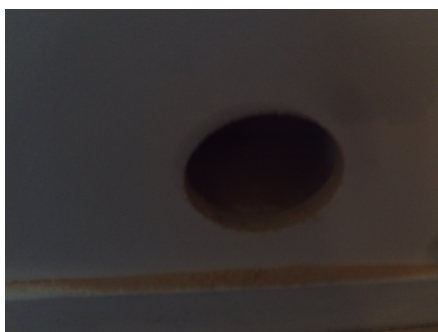
Hulltaking er foretatt fra bod, uten å påvise unormale forhold.

Hulltaking fra bod.

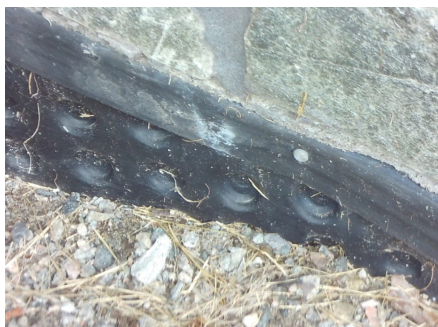
Dreneringen er i fra byggeåret og er ikke synlig for vurdering. Synlig fuktsikring inntil grunnmur av type platon.

Synlig fuktsikring inntil grunnmur

- Tiltak for redrenering rundt boligen kan ikke utelukkes.
- Overvåk tilstanden jevnlig. For å få tilstandsgrad 0 eller 1 må dreneringen skiftes ut, men tidspunktet for når dette er nødvendig er vanskelig å si noe om.

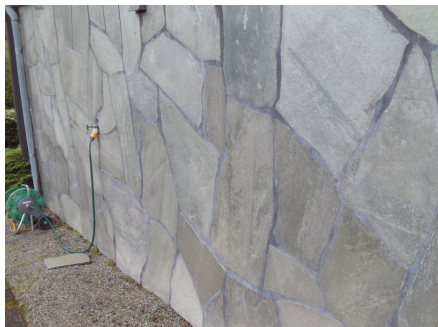
Deler av grunnmur som er forblendet med skifer.

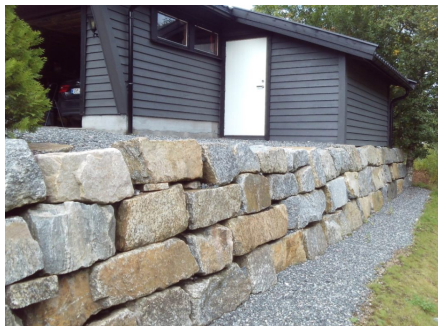
Deler av forstøtningsmur.

- Rekkverk/annen sikring på forstøtningsmur må settes opp/utbedres.

Kostnadsestimat: 10 000 - 50 000
