Tilstandsrapport

📍 Brusletta 28, 2016 FROGNER

Oppdragsnr.: 19291-1955

Boligbygg med flere boenheter - Byggeår: 1999

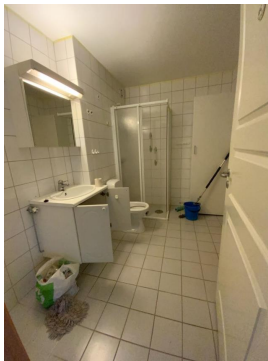
2. ETASJE > BAD

TG 2 Overflater vegger og himling

- Det er mulighet for at det kan forekomme vannlekkasje på våtrommet hvor vann ikke vil gå til sluk.
- Det er påvist at høydeforskjell fra topp slukrist til gulv/synlig topp membran ved dørterskel er mindre enn 25 mm.
- Det er påvist at noen fliser har bom (hulrom under).
- Det er påvist avvik i fallforhold til sluk i forhold til krav i forskrift på byggetidspunktet.
- Det er påvist avvik i fuger.

- Overvåk tilstanden jevnlig. For å få tilstandsgrad 0 eller 1 må slukløsningen skiftes ut og sannsynligvis må også membransjiktet skiftes/utbedres. Det er imidlertid vanskelig å si noe om tidspunktet for når dette er nødvendig.
- Overvåk tilstanden jevnlig. For å få tilstandsgrad 0 eller 1 må tettesjiktet skiftes ut, men tidspunktet for når dette er nødvendig er vanskelig å si noe om.
- Installering av tett dusjkabinett anbefales.

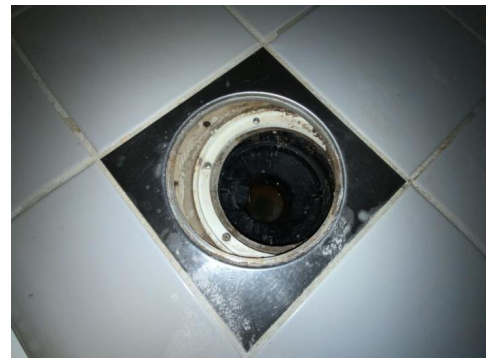
Kontroll av sluk.

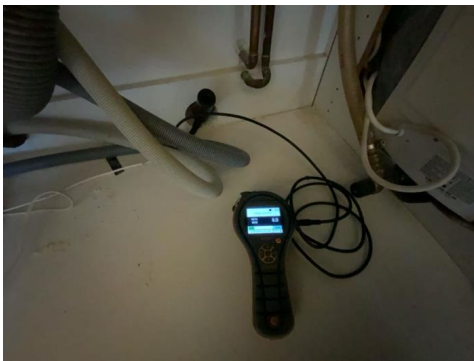
Hulltaking er foretatt uten å påvise unormale forhold. Hulltaking er foretatt ved/i Kjøkken. Fuktivotemåling (vekt%) i konstruksjonen ble målt til 8.

Utført hulltaking.

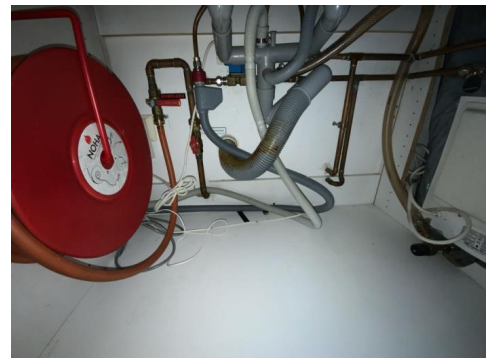
Røropplegg av eldre kobberør. Røranlegget er ikke kontrollert av den grunn at dette krever spesielt utstyr og kompetanse. Med tanke på alder og materialvalg ansees rør som tilfredsstillende men kommende modernisering av røropplegg kan heller ikke utelukkes på sikt. Ingen negative avvik observert, og/eller opplyst av eier.

Besiktigelse av røropplegg.

- Det er ikke behov for utbedringstiltak siden anlegget fungerer i dag, men ut ifra alder kan skader plutselig oppstå på eldre anlegg.
- I forbindelse med oppgradering av våtrom vil det være naturlig med utskiftning av rør.

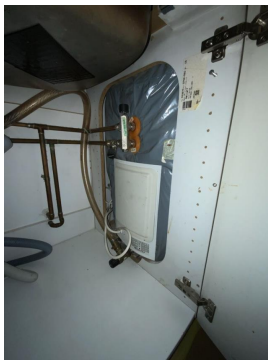
- Det er påvist at varmtvannstank er over 20 år
- Det er avvik:

Det er påvist avvik i den elektriske tilkoblingen av varmtvannstanken.

Besiktigelse av bereder.

Det bør etableres fast strømtilkobling med bryter på bereder grunnet branntilløp i stikkontakt kan oppstå. Bereder er for øvrig normalt fungerende.
