# Bjerkreimsvegen 851 4389 VIKESÅ

## Tilstandsrapport Eierskifte

Boligtype: Enebolig

Byggeår: 1972

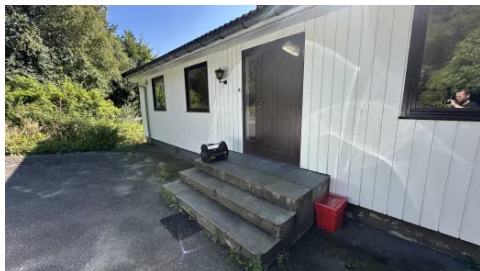
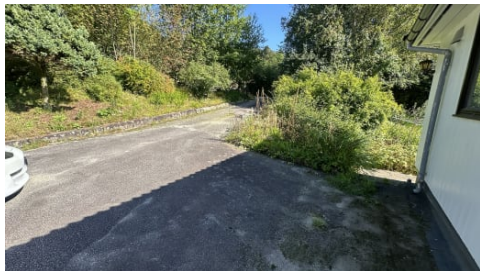
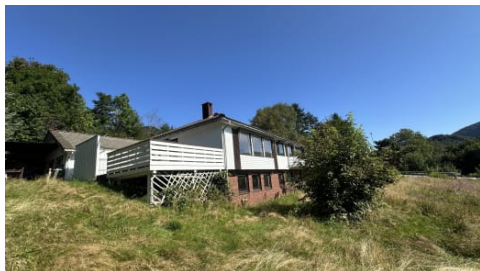
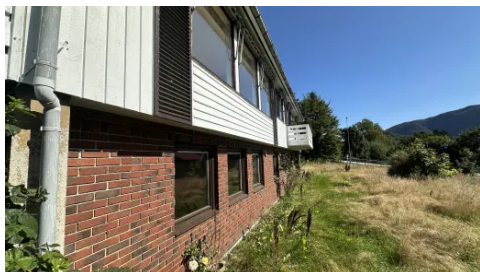
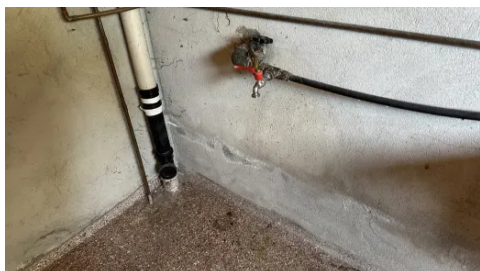
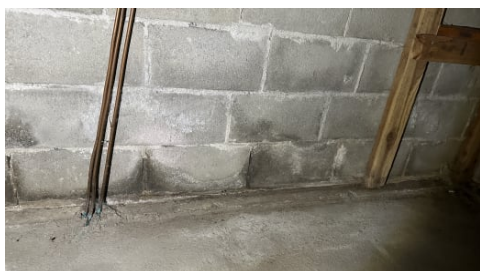
## 6.1 Drenering

Det observeres innsig av vann, samt salt/kalk utslag på grunnmurens innside. Dette er en indikasjon på at drenering ikke fungerer som tiltenkt, og eller at det oppstår kondensering grunnet mangelfull ventilering.

Taknedløp på hjørne ved trapp er avsluttet over terreng. Det er ikke fall på terreng og grunnmur får en stor fuktbelastning fra takvann.

Det er ikke synlig utvendig fuktbeskyttelse på grunnmuren. Dette var på byggetidspunktet ikke vanlig og grunnmuren ble den gang innsatt med tjære og steinsatt. Over tid vil steinsettingen tiltettes og dreneringsfunksjonen reduseres.

Terrenget omkring boligen er stedvis flatt, deler av terrenget faller inn mot grunnmur, dette øker fuktbelastningen.

Sprekker og ujevnheter i asfaltert gårdsrom.

Kontroll/oppspyling av drens anbefales, opprette fuktsikring.

Om kjelleren ønskes benyttet til boligformål, anbefales det at grunnmuren avdekkes utvendig, fuktbeskyttes og dreneres.

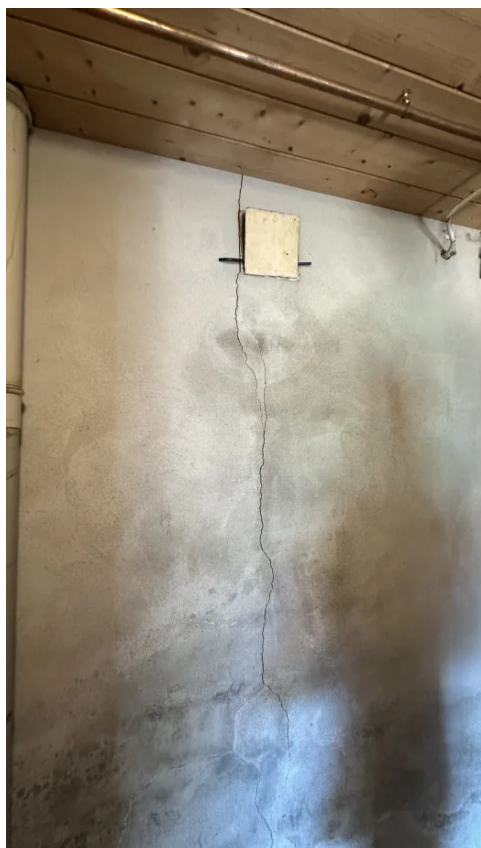
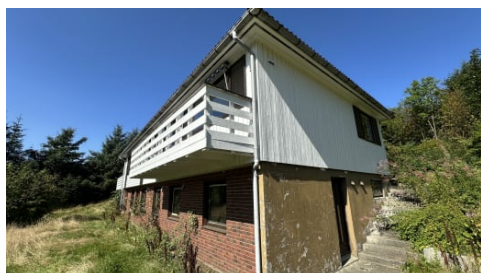
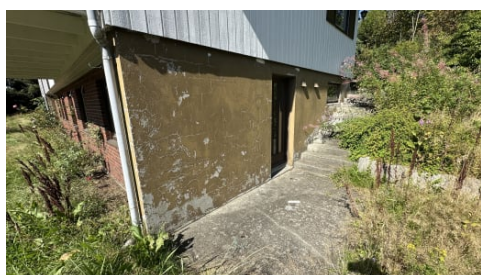
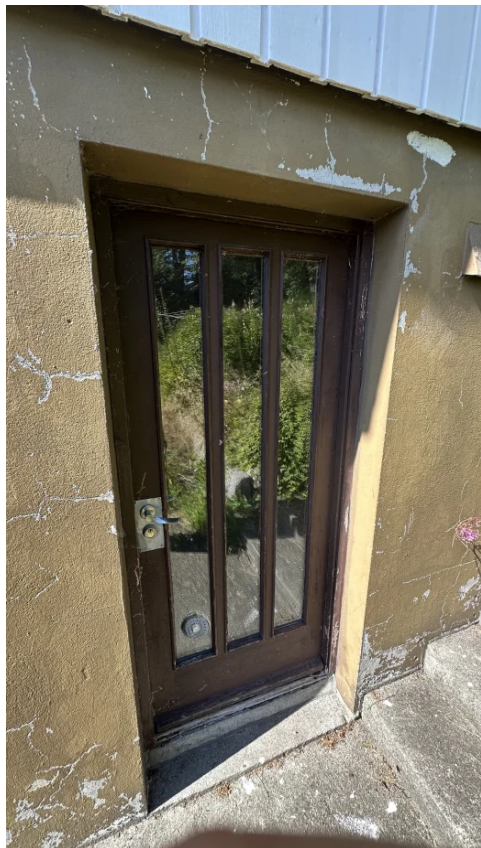
## 6.2 Grunnmur og fundament

Det registreres skrå og horisontale riss/ sprekker i grunnmuren. Dette er tegn på setning i konstruksjonen. anbefaler nærmere kontroll.

Saltutslag i deler av gulv/gulv i overgang bærevegg innvendig, dette kan skyldes mangelfull diffusjonsplast i gulv.

Avskalling/riss i utvendig fasade, behov ipussing og overflatebehandling.

Det anbefales å foreta en gjenpussing av sprekker i grunnmur for å hindre fukt og frostspreng, samt observeres over tid, med tanke på om dette er under utvikling eller er stabilt.

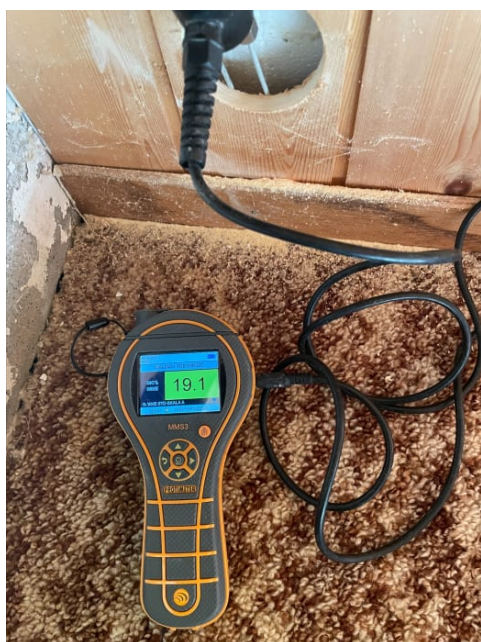
## 6.3 Rom under terreng

Det registreres mineralutslag (salt/kalkutsalg) i overflater som er et symptom på fuktvandring gjennom grunnmur, og eller kondensering som følge av mangelfull ventilering. Ved måling av relativ fuktighet i hulrom ved hulltaking, måles et fukttinnhold som er over faregrensen for utvikling av skader.

Om kjelleren ønskes benyttet til boligformål, anbefales det at grunnmuren avdekkes utvendig, fuktbeskyttes og dreneres.

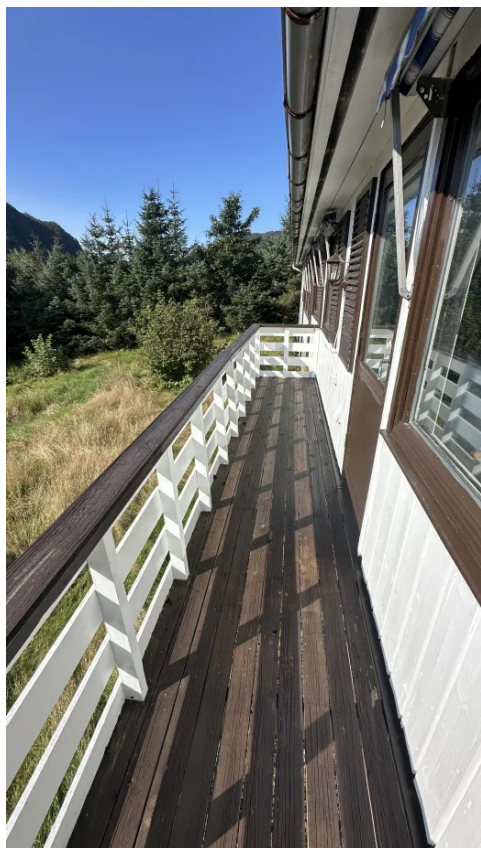
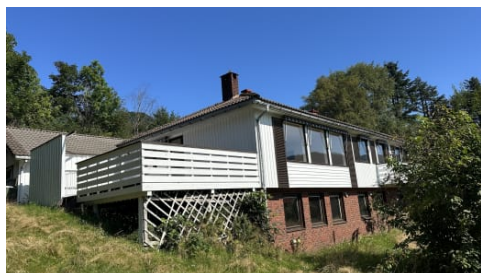
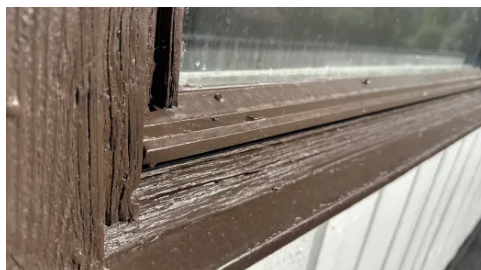
## 6.4 Balkong, terrasse, platting

Rekkverket tilfredsstillende krav til høyde på oppføringstidspunktet, men er lavere enn dagens forskriftskrav på 100 cm.  
Registrert tørkesprekker, avskalling og nedbrytning/råte i terrassebord/rekkverk.  
Påregnelig med noe nedbrytning/ujevnheter i treverk/konstruksjoner (søyler, bjelker og reisverk) som står i og nære terrenget.  
Åpning mellom liggende rekkverksbord er over 20 mm. og gir muligheter for klatring.  
Terrassegulv er montert utenpå kledning. Dette medfører større fuktbelastning på treverket og vanskelig tilkomst for maling/ behandling.

For å lukke avviket må høyden på rekkverket heves til dagens krav på 100 cm.  
Råteskadet trevirke anbefales skiftet.  
Generell overflatebehandling må påregnes.

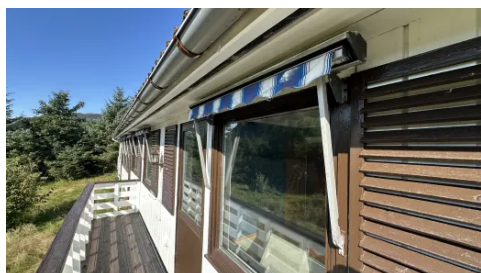
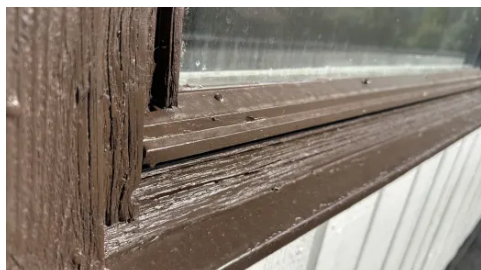
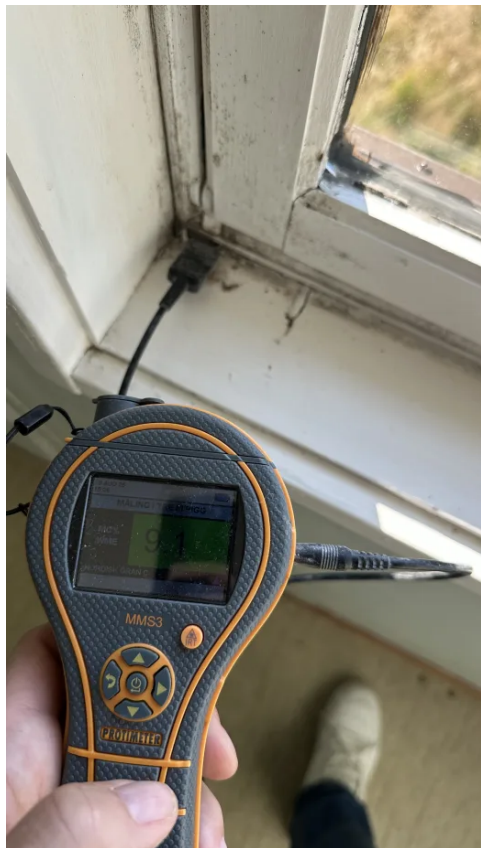
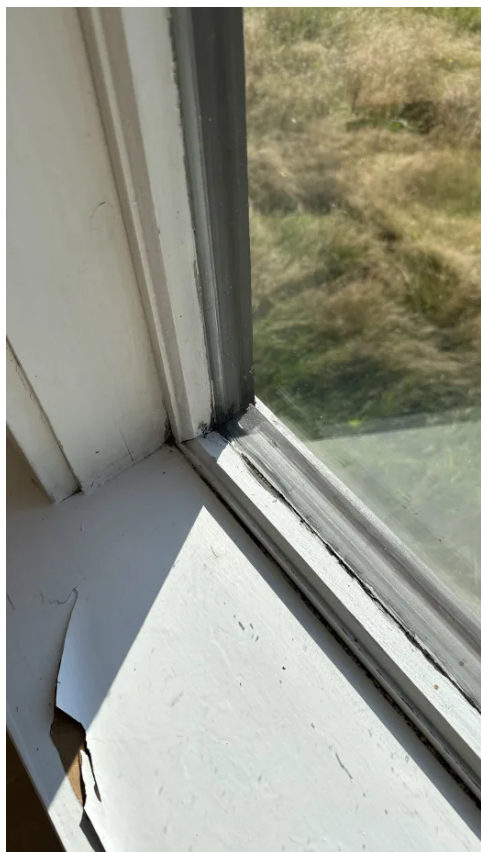
## 6.5 Vinduer og dører

Vinduer og dører med varierende alder, registrert nedbrytning og slitasje i overflater/glasslister som er mye utsatt for sol og fuktighet.

- Generelt værslitte overflater utvendig, innvendig er det stedvis krakelering og vannmerker, dette skyldes kondensering som følge av manglende ventilering/utskifting av inneluften.
- Fuktutslag i vinduer i stue 1. etasje, ingen registrert fukt i omliggende overflater.
- Enkelte vinduer er noe strie å betjene, iring/korrodering i hengsler og beslag, behov for justering.
- Balkongdør henger, anbefales justert for å hindre luftlekkasje og kondensering.
- Punkterte glass i enkelte vinduer, samt kjellerdør.

Utskifting av enkelte vinduer og dører med skade må påregnes.

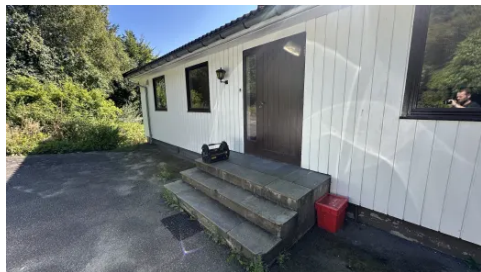
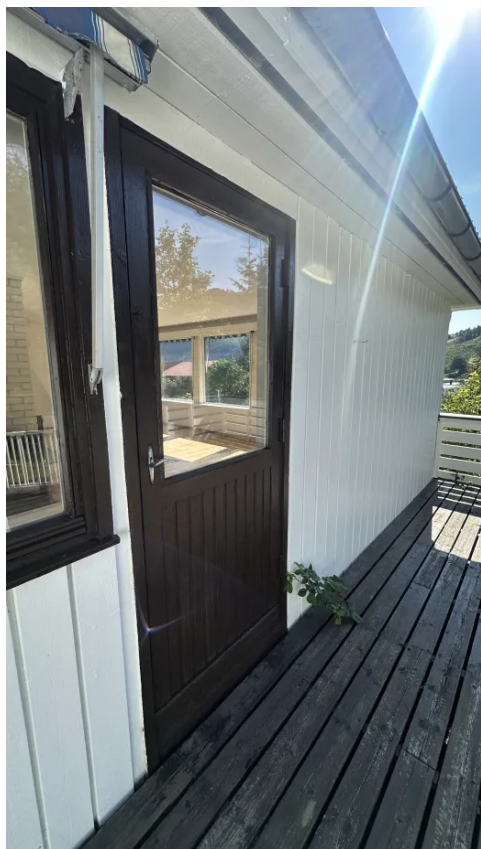
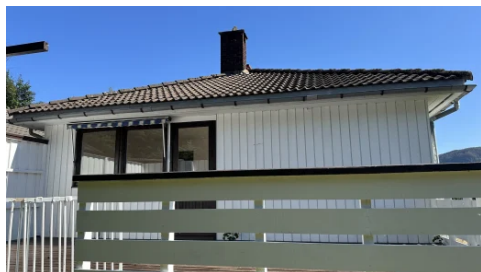
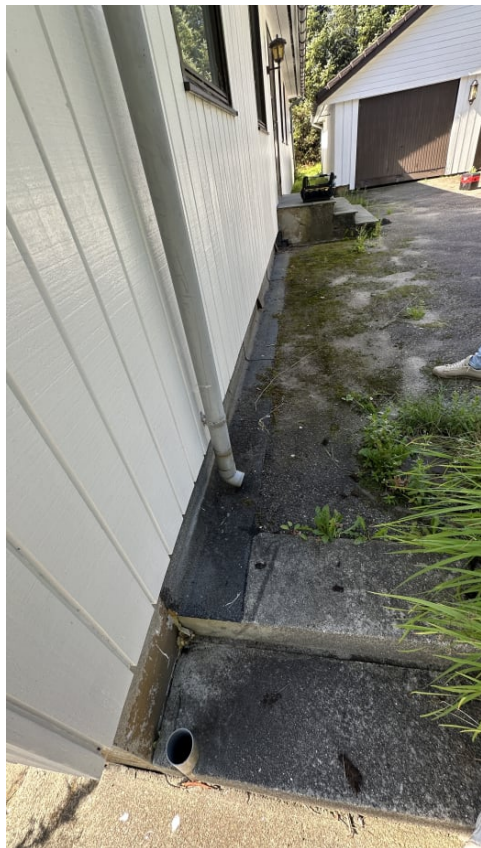
## 6.6 Yttervegger

| <p>Utvendig kledning fra antatt byggeåret, det registres nedbrytning og tørkesprekker i utvendig treverk og kledning, da spesielt sider som er mye utsatt for sol og fuktighet.</p> <p>Merknader:</p> <ul style="list-style-type: none"> <li>-Stedvis manglende ventilerings/luftespalte mot mur. Manglende lufting gir økt risiko for fuktskader i konstruksjonen.</li> <li>-Det er manglende musetetting, anbefales montert for å hindre skadedyr i bolig.</li> <li>-Skummet drenshull i forblending mot sør.</li> </ul> <p>Om utluftingen mellom vegg og forblending ikke er tilstrekkelig vil det kunne oppstå fukt og råteskader i treveggen.</p> <p>Normal tid før beising av trekledning eller laft, beiset er 2 - 6 år.</p> <p>Normal tid før dekkbeising av trekledning eller laft, dekkbeiset er 4 - 8 år.</p> <p>Normal tid før maling av trekledning eller laft, malt er 6 - 12 år.</p> <p>Normal tid før impregnering av mur/forblending med overflatebehandling er 2 - 15 år.</p> | |

| <p>Fasader må påregnes renoveret.</p> <p>Det bør foretas tiltak for å bedre lufting og musetetting bak kledningen.</p> | |

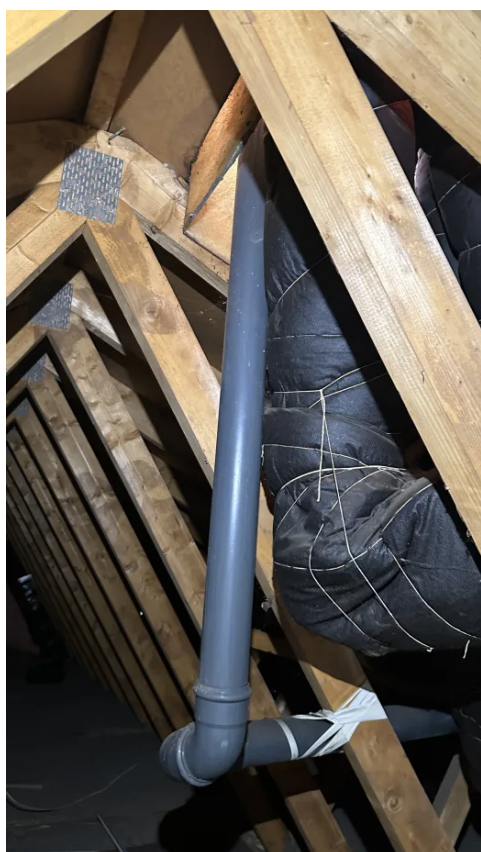
## 6.7 Loft (konstruksjonsoppbygging)

| <p>Loftsluke er ikke isolert, dette vil kunne føre til kondensering ved bruksendring av bolig.</p> <p>Tegn til museaktivitet på loft, mangelfull musetetting utvednig.</p> <p>Kloakkluftning ikke isolert på kaldt loft, dette kan føre til kondensering ved bruksendring av bolig.</p> | |

| <p>Montere isolert loftsluke.</p> <p>Isolere kloakkluftning til takhatt over tak.</p> | |

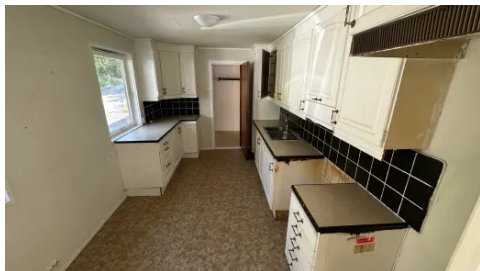
## 6.13 Kjøkken

-Lekkasje fra avløpsrør under vask.Tg:3.

-Riss i fuge, stedvis avskalling i malte fliser over benk.

Avløpsrør under kjøkkenvask bør etter strammes med jevne mellomrom, dette fordi disse over tid glir fra hverandre ved bruk av varmt og kaldt vann, og kan forårsake fuktskade i skap og eventuelt nærliggende gulv.

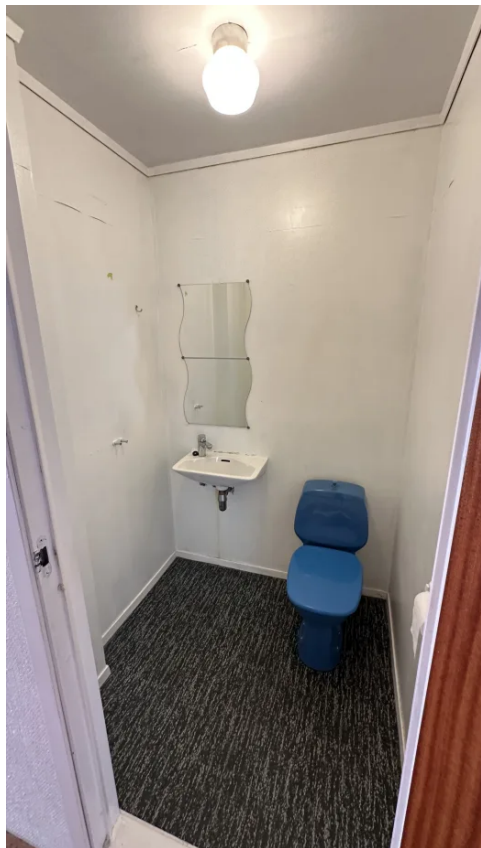
## 6.15 Toalettrom

Det registreres soppdannelser, og måles fukt i gulv/vegg rundt klosettet. Årsaken til dette skyldes trolig kondens dannelse på systerne.

Nærmere kontroll/utbedring av fuktskadet vegg/gulv, samt utskiftning av toalett.

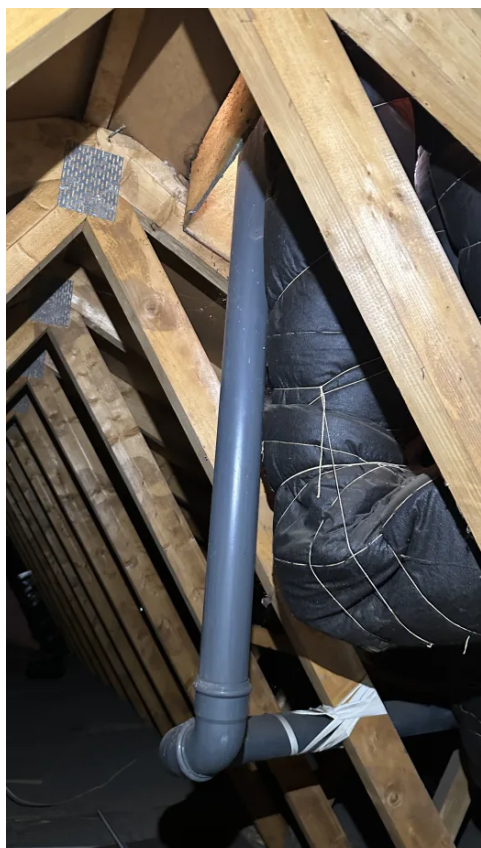
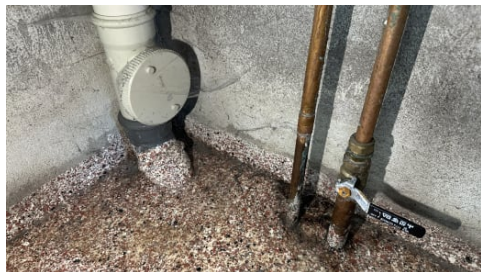
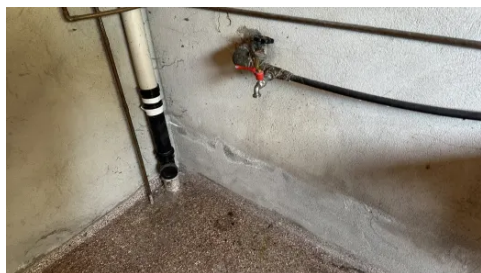
## 6.17 Avløpsrør

Bygningens avløpsrør fra antatt byggeåret.  
Kloakklufting på loft er ikke isolert, dette øker faren for kondensering på røret.  
-Utett fra avløpsrør under vask på kjøkken. Tg:3  
Avløpsanlegg fra byggeåret har nådd en høy alder og skader / lekkasjer kan oppstå.

Utbedre/skiftet skadet avløpsrør under vask på kjøkken.  
Det ble ellers ikke registrert behov for tiltak, men med tanke på alder kan skader plutselig oppstå på anlegg av eldre årgang.  
Ved eventuelle oppgraderinger av våtrom/kjøkken vil det være hensiktsmessig å skifte avløpsrør.

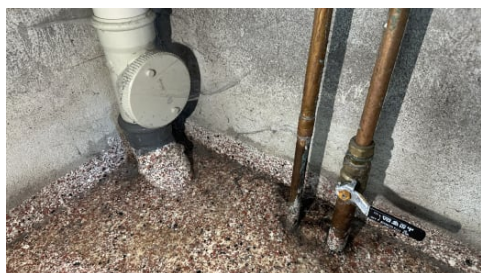
## 6.18 Vannledninger

Vannrør fra antatt byggeår  
Merknader  
-Stedvis iring på kobberrør, ingen registrerte lekkasjer.  
-Stoppekran ble ikke påvist. Tg:3.  
-Vannrør er uisolerte, og det er fare for kondensering i kalde rom og ved mye bruk.  
-Vannrør fra byggeåret har nådd en høyere alder og skader / lekkasjer kan oppstå.

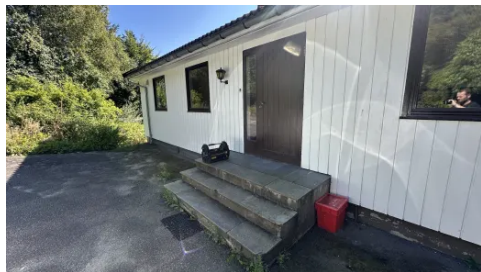
#### 6.30 Øvrig: Støttemur/utvendig trapp

-Manglende rekkverk på deler av trapp.

-Tettet sluk ved kjellerentre.

-Noe retningsavvik i mur ved gårdsrom, ingen umiddelbar behov for tiltak.
