# Tilstandsrapport

Boligbygg med flere boenheter

Vøyensvingen 2, 0458 OSLO

Befaringsdato: 18.03.2026

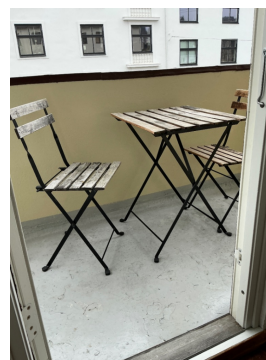
Noe ujevnheter i puss/maling mm

Noe fremtidig vedlikehold må forventes.

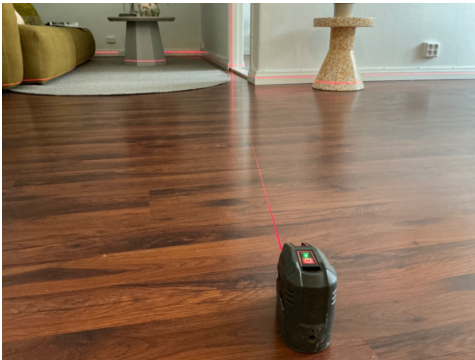
- Målt høydeforskjell på mellom 10 - 20 mm innenfor en lengde på 2 meter. Tilstandsgrad 2 gis med bakgrunn i standardens krav til godkjente måleavvik.

Nivellering stue + soverom, avvik

- For å få tilstandsgrad 0 eller 1 må høydeforskjeller rettes opp. Ytterligere undersøkelser må foretas for å få kartlagt omfanget for utbedring.

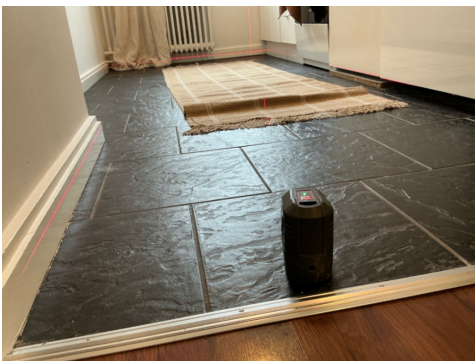
Nivellering kjøkken, ingen avvik registrert

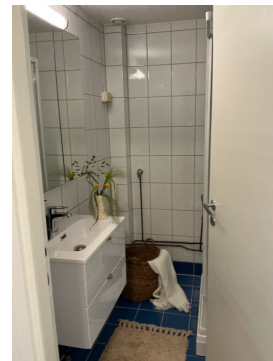
Bad

- Våtrommet må oppgraderes for å tåle normal bruk etter dagens krav.

- Våtrommet må totalrenoveres. Alle forhold med tettesjikt, våtsone, sluk m.m. må dokumenteres.
- Manglende oppgradering av våtrommet medfører høy risiko for at konstruksjonene ikke vil tåle vanlig bruk av vann eller lekkasjer. Dette kan føre til fuktskader på tilstøtende konstruksjoner.

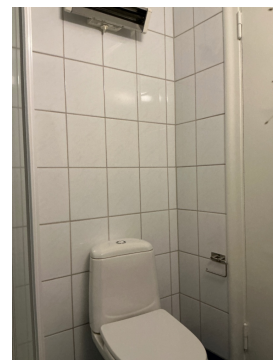
tråleovn + toalett

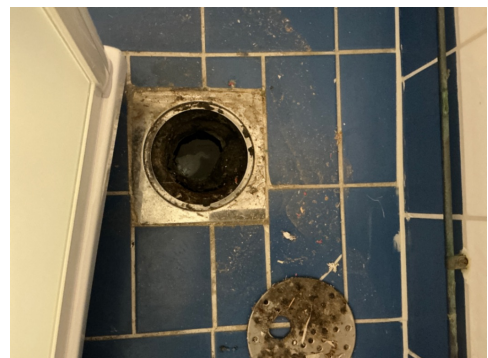
Eldre støpejernsluk

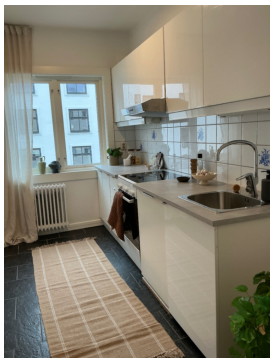
Eldre rør, slitasje på innredning og benkeplate.

Fremtidig vedlikehold og oppgraderinger må forventes.

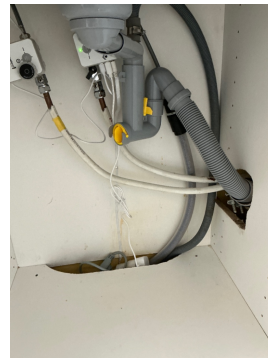
- Tidspunkt for utskiftning av vannledninger nærmer seg.

- I forbindelse med oppgradering av våtrom vil det være naturlig med utskiftning av rør.
