Tilstandsrapport

Rekkehus

Haugåsveien 37 C, 4016 STAVANGER

Oppdragsnr.: 12162-1638

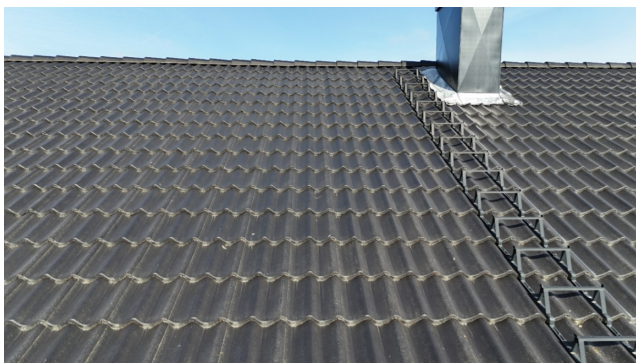
! TG 2 Nedløp og beslag

Renner og nedløp i lakkert metall.

Det anbefales å montere snøfangere over gangareal for å redusere faren for skader etter snøras fra taket.

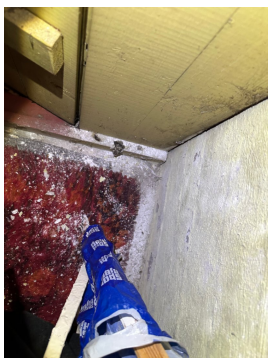
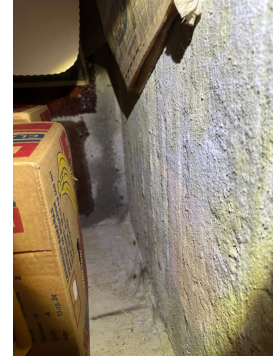
Vurdering av avvik:

- Det er påvist indikasjoner på noe fuktgjennomtrenging inn i kjellermur.

- Det påviste fuktnivå gir grunn til å overvåke konstruksjonen jevnlig for å se utvikling over tid, og eventuelt foreta tiltak for å unngå fuktskader.

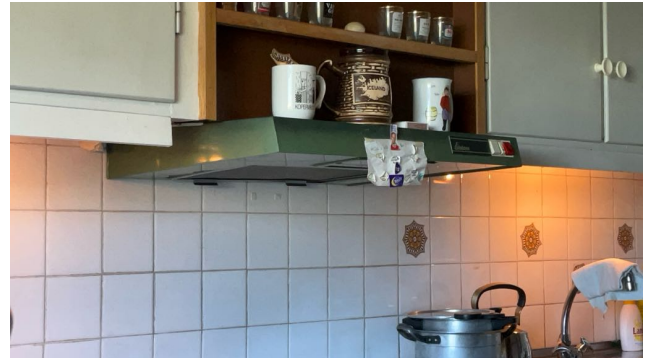
Gammel kjøkkenventilator fungerte ved befaringen.

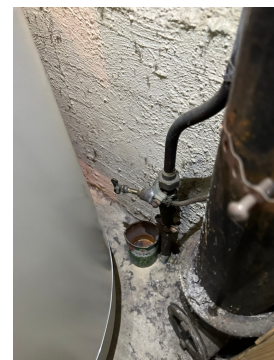
Original hovedstoppekran er plassert bak berederen.

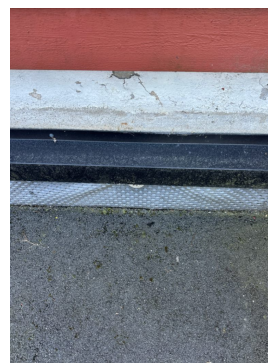
Utvendig isolering av grunnmur med avsluttende beslag på toppen.
