# Tilstandsrapport

Boligbygg med flere boenheter

Verksbyvegen 45, 6600 SUNNDALSØRA

Befaringsdato: 09.10.2025

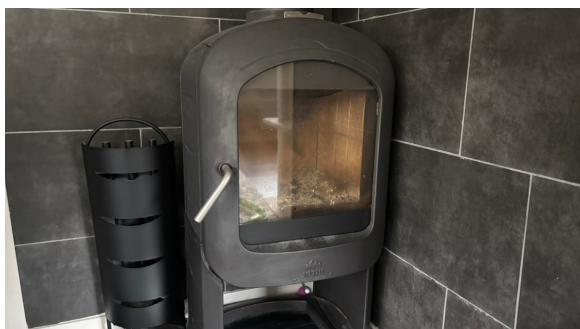
Peis på stuen

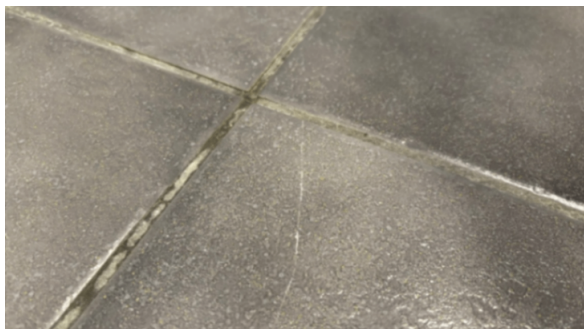
- Det er påvist at høydeforskjell fra topp slukrist til gulv/synlig topp membran ved dørterskel er mindre enn 25 mm.
- Det er påvist at noen fliser har bom (hulrom under).
- Det er påvist sprekker i fliser.

Det er målt et fall på 10 mm fra toppen av gulvet ved døren til toppen av slukristen, noe som avviker fra anbefalt minimumsfall på 25 mm. Det er også registrert en sprekk på ene gulvflisen.

Sprekker på en flis

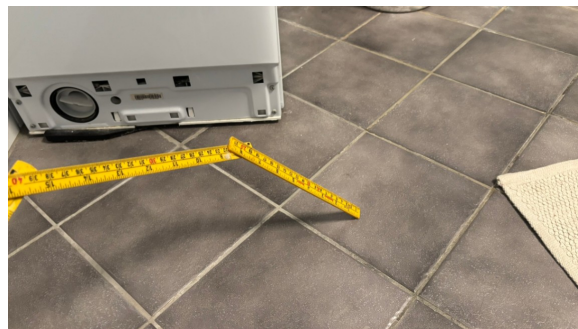
Det er bomlyd på fliser i dette området

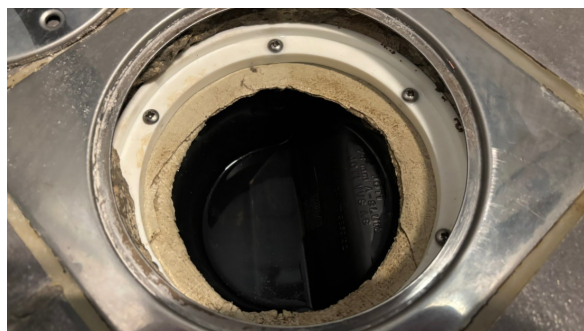
Sluk

Det er plastsluk med smøremembran, og synlig slukmansjett og membran er korrekt klemt under klemring i sluket.

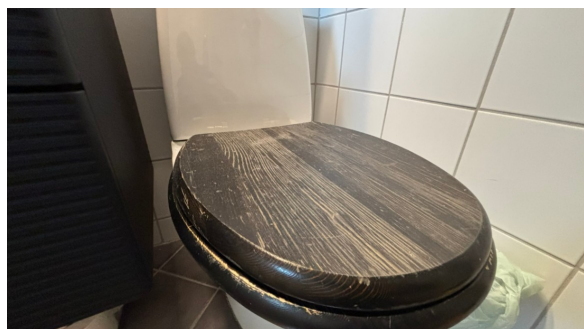
Merknad: Toalettsetet er noe slitt, uten at dette er forhold som påvirker tilstandsgraden.

Toalettsete i treverk

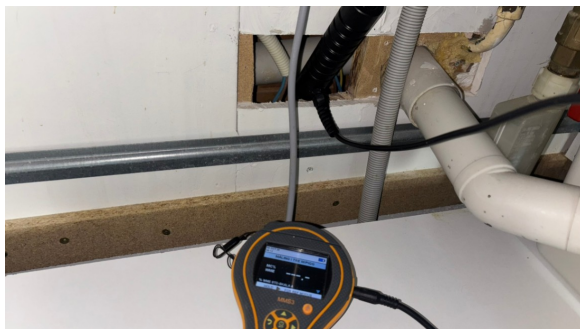
Det er gjort fuktmåling fra åpen konstruksjon på kjøkkenet. Måleresultatet viser 0% og indikerer at det er tørt i konstruksjonen. Våtrommet er i tillegg kontrollert med egnet fuktmåler, og det ble ikke avdekket unormale forhold i våtsoner på gulv eller vegger.

Fuktsøk uten tegn til unormale verdier

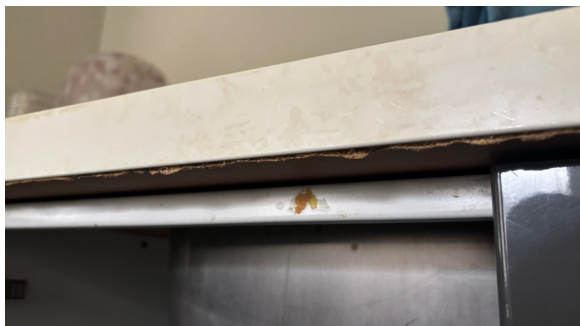
Det er noe svelleskader på undersiden av benkeplaten.

Kjøkkenet fungerer som forventet til tross for avviket, da dette kun gjelder estetiske forhold. Funksjonaliteten er fullt ivaretatt, og det påvirker ikke den daglige bruken av kjøkkenet.

Svelleskader på benkeplaten

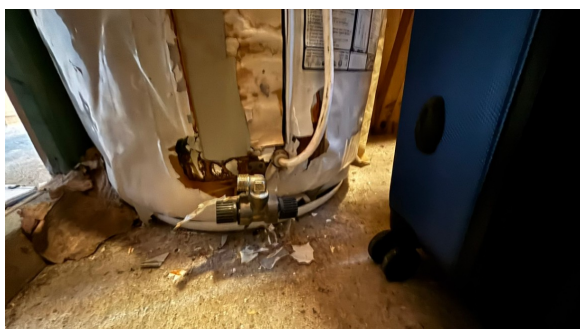
- Det er ikke påvist tilfredsstillende el-tilkobling av varmtvannstank iht. gjeldende forskrift.
- Det er påvist at varmtvannstank er over 20 år
- Det er avvik:

Det må regnes med at berederen snart er moden for utskifting, på grunn av alder og registrerte avvik.

Berederen fremstår slitt

- Det er ikke behov for utbedringstiltak siden tanken fungerer i dag, men ut ifra alder kan skader plutselig oppstå på eldre tanker.

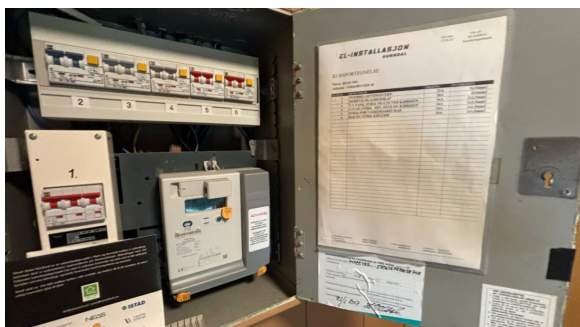
Det elektriske anlegget er vurdert basert på visuell observasjon, da takstingeniøren ikke har elektrofaglig kompetanse. Anlegget fremstår som velfungerende, og det er ikke registrert synlige avvik ved befaringen.

Sikringsskapet er plassert i fellesarealet
