Salg  
Håvegen 12B  
2340 Løten

#### Utført av:

**Arild Hoberg**

Dato: 17/11/2025

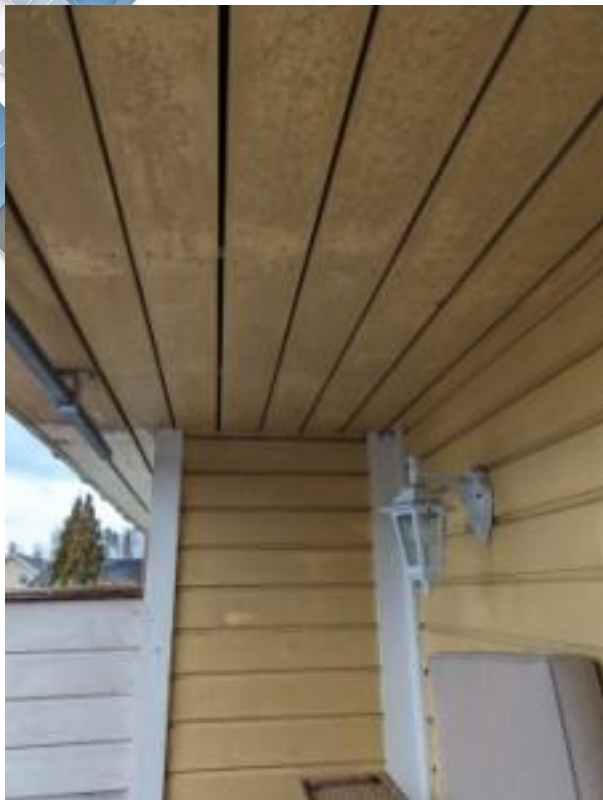
- Avvik: Det ble registrert svertesopp og noe flassing av maling nede mot terreng/gulv terrasse. Behov for generelt vedlikehold.
- Normal levetid for trepanel før utskifting: 40 til 60år

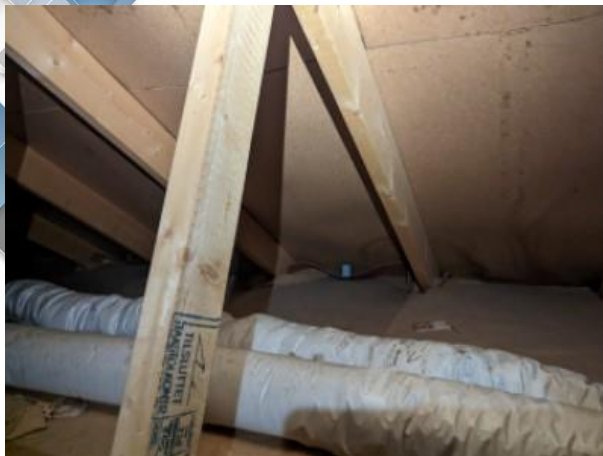
Avvik: Raftepappen ligger noe i klem enkelte steder. Se til at raftepappen har ønsket åpning, slik at luftingen fungerer som tenkt.

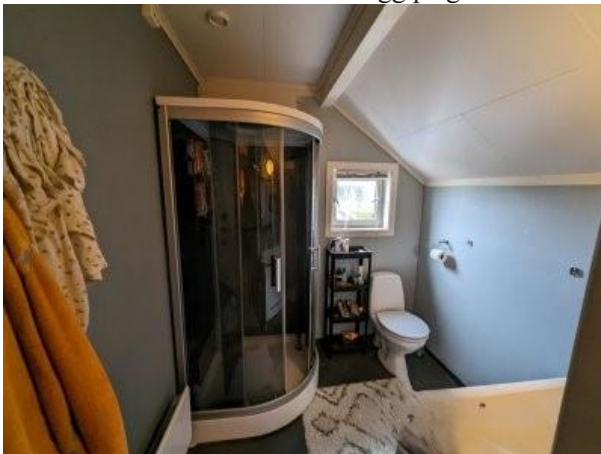
- Vindu av tre materialer i våtsone. Skråtak med takplater er også i våtsone.
- Alder membran er allerede nådd.
- Dokumentasjon ble ikke fremlagt.
- Normal levetid for våtromstapet på vegg før utskifting: 5 til 10 år

- Mangelfullt fall til sluk.
- Alder våtromsbelegg
- Dokumentasjon ble ikke fremlagt.
- Normal levetid for våtromsbelegg på gulv før utskifting: 10 til 30år

Det er påvist avvik i forhold til sluk, rørgjennomføringer, mansjetter eller klemring.

| TAKSTMANNENS VURDERING VED TG3: | |
|---|---|
| | Avvik merknader.<br>Rehabilitering av badet er nødvendig, for å tilfredsstille dagens krav til våtrom og vannbelastning.<br>Prisvurdering i post 7.1.3 |
